## 2. 白屋から得られた知見

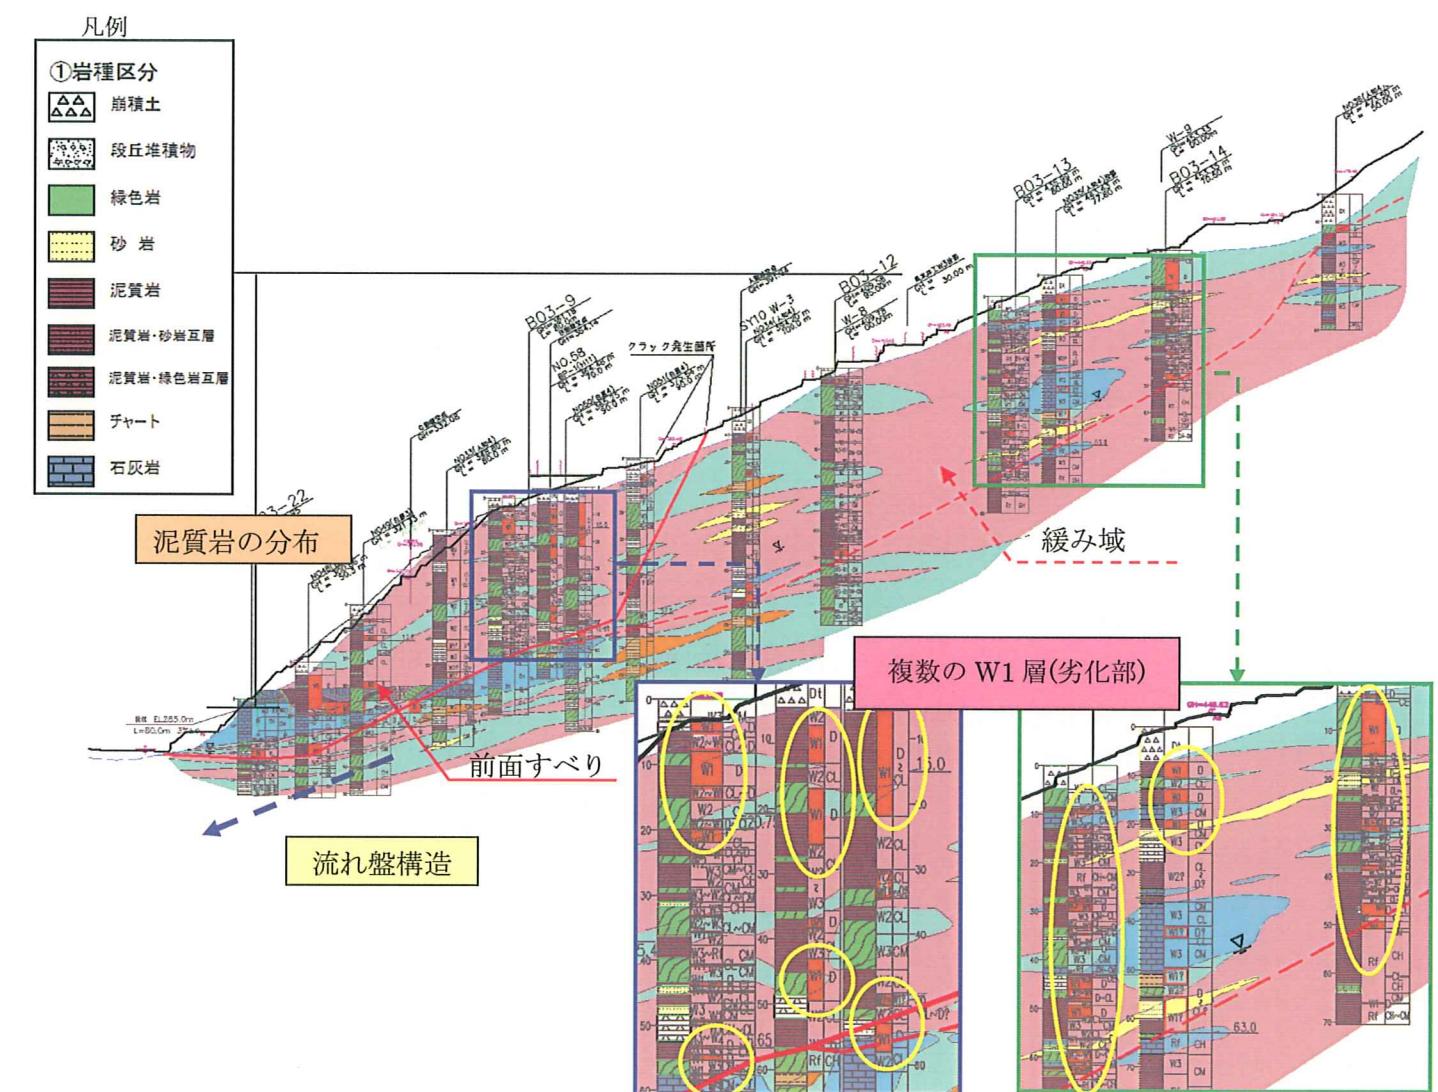
図2.1 白屋地区地質断面図 (No1.測線)

- ・高品質サンプリングによって、岩盤の深部まで亀裂の発達が認められる。
- ・これらには部分的に角礫化・細粒化・粘土化などが認められる。

- ・粘土化が進んだ強風化岩(W1層)に分類される箇所が複数の深度に分布する。
- ・その一部には鏡肌や条痕などが認められる。

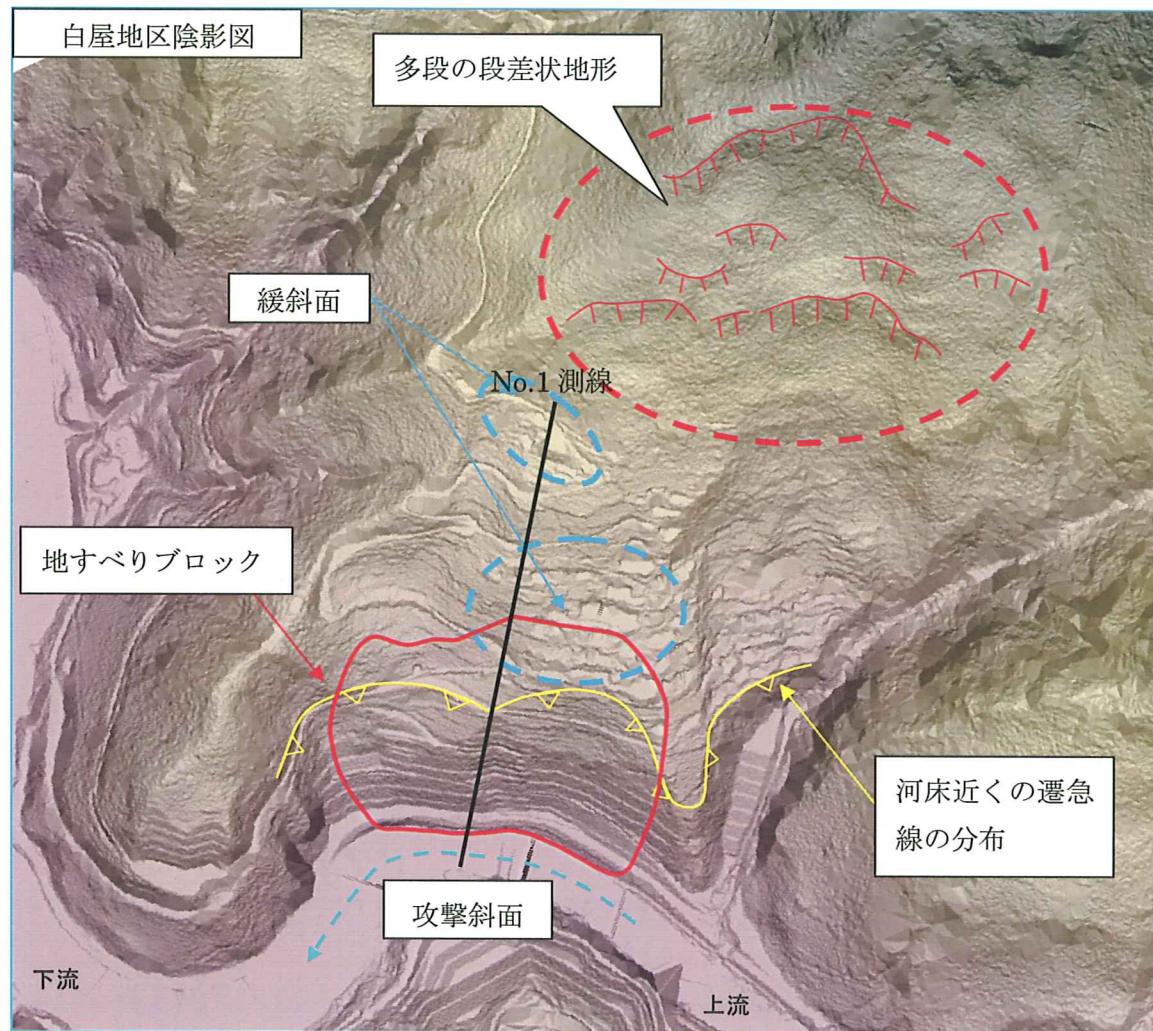
図 2.2 白屋地区陰影図 (LP 図より作成)

- ・緩斜面の上部にはやや急勾配の斜面と、さらに上部の段差状地形が繰り返し存在する。
- ・斜面方向が吉野川に対して攻撃斜面であり、河床付近に明瞭な遷急線が分布する。

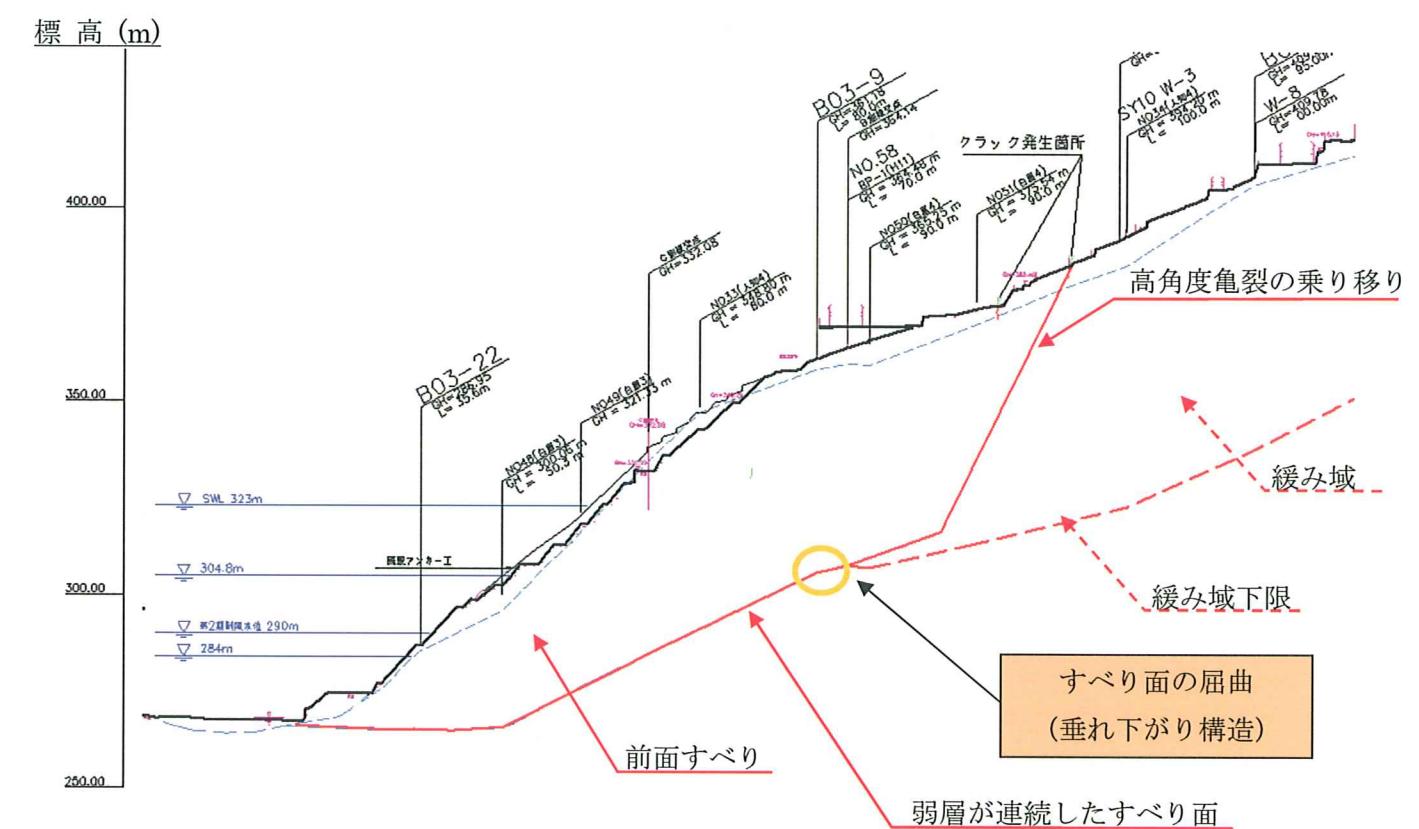
白屋地区で認められたような斜面末端部の垂れ下がり構造を素因として発生する地すべりを、本委員会では「前面すべり」と定義した。(図2.3参照)

- ・斜面末端部の緩み域下限の勾配が急になっているところ(垂れ下がり)で、初生的な地すべりが発生したと推定される。
- ・緩み域下限の勾配が急になっているところに多数存在する劣化部が連続してすべり面となり、また劣化部が斜面上部岩塊内の高角度亀裂を使って乗り移ることにより背面を形成していると
