緊急調査の内容

1. 調査及び地盤変動計測計画

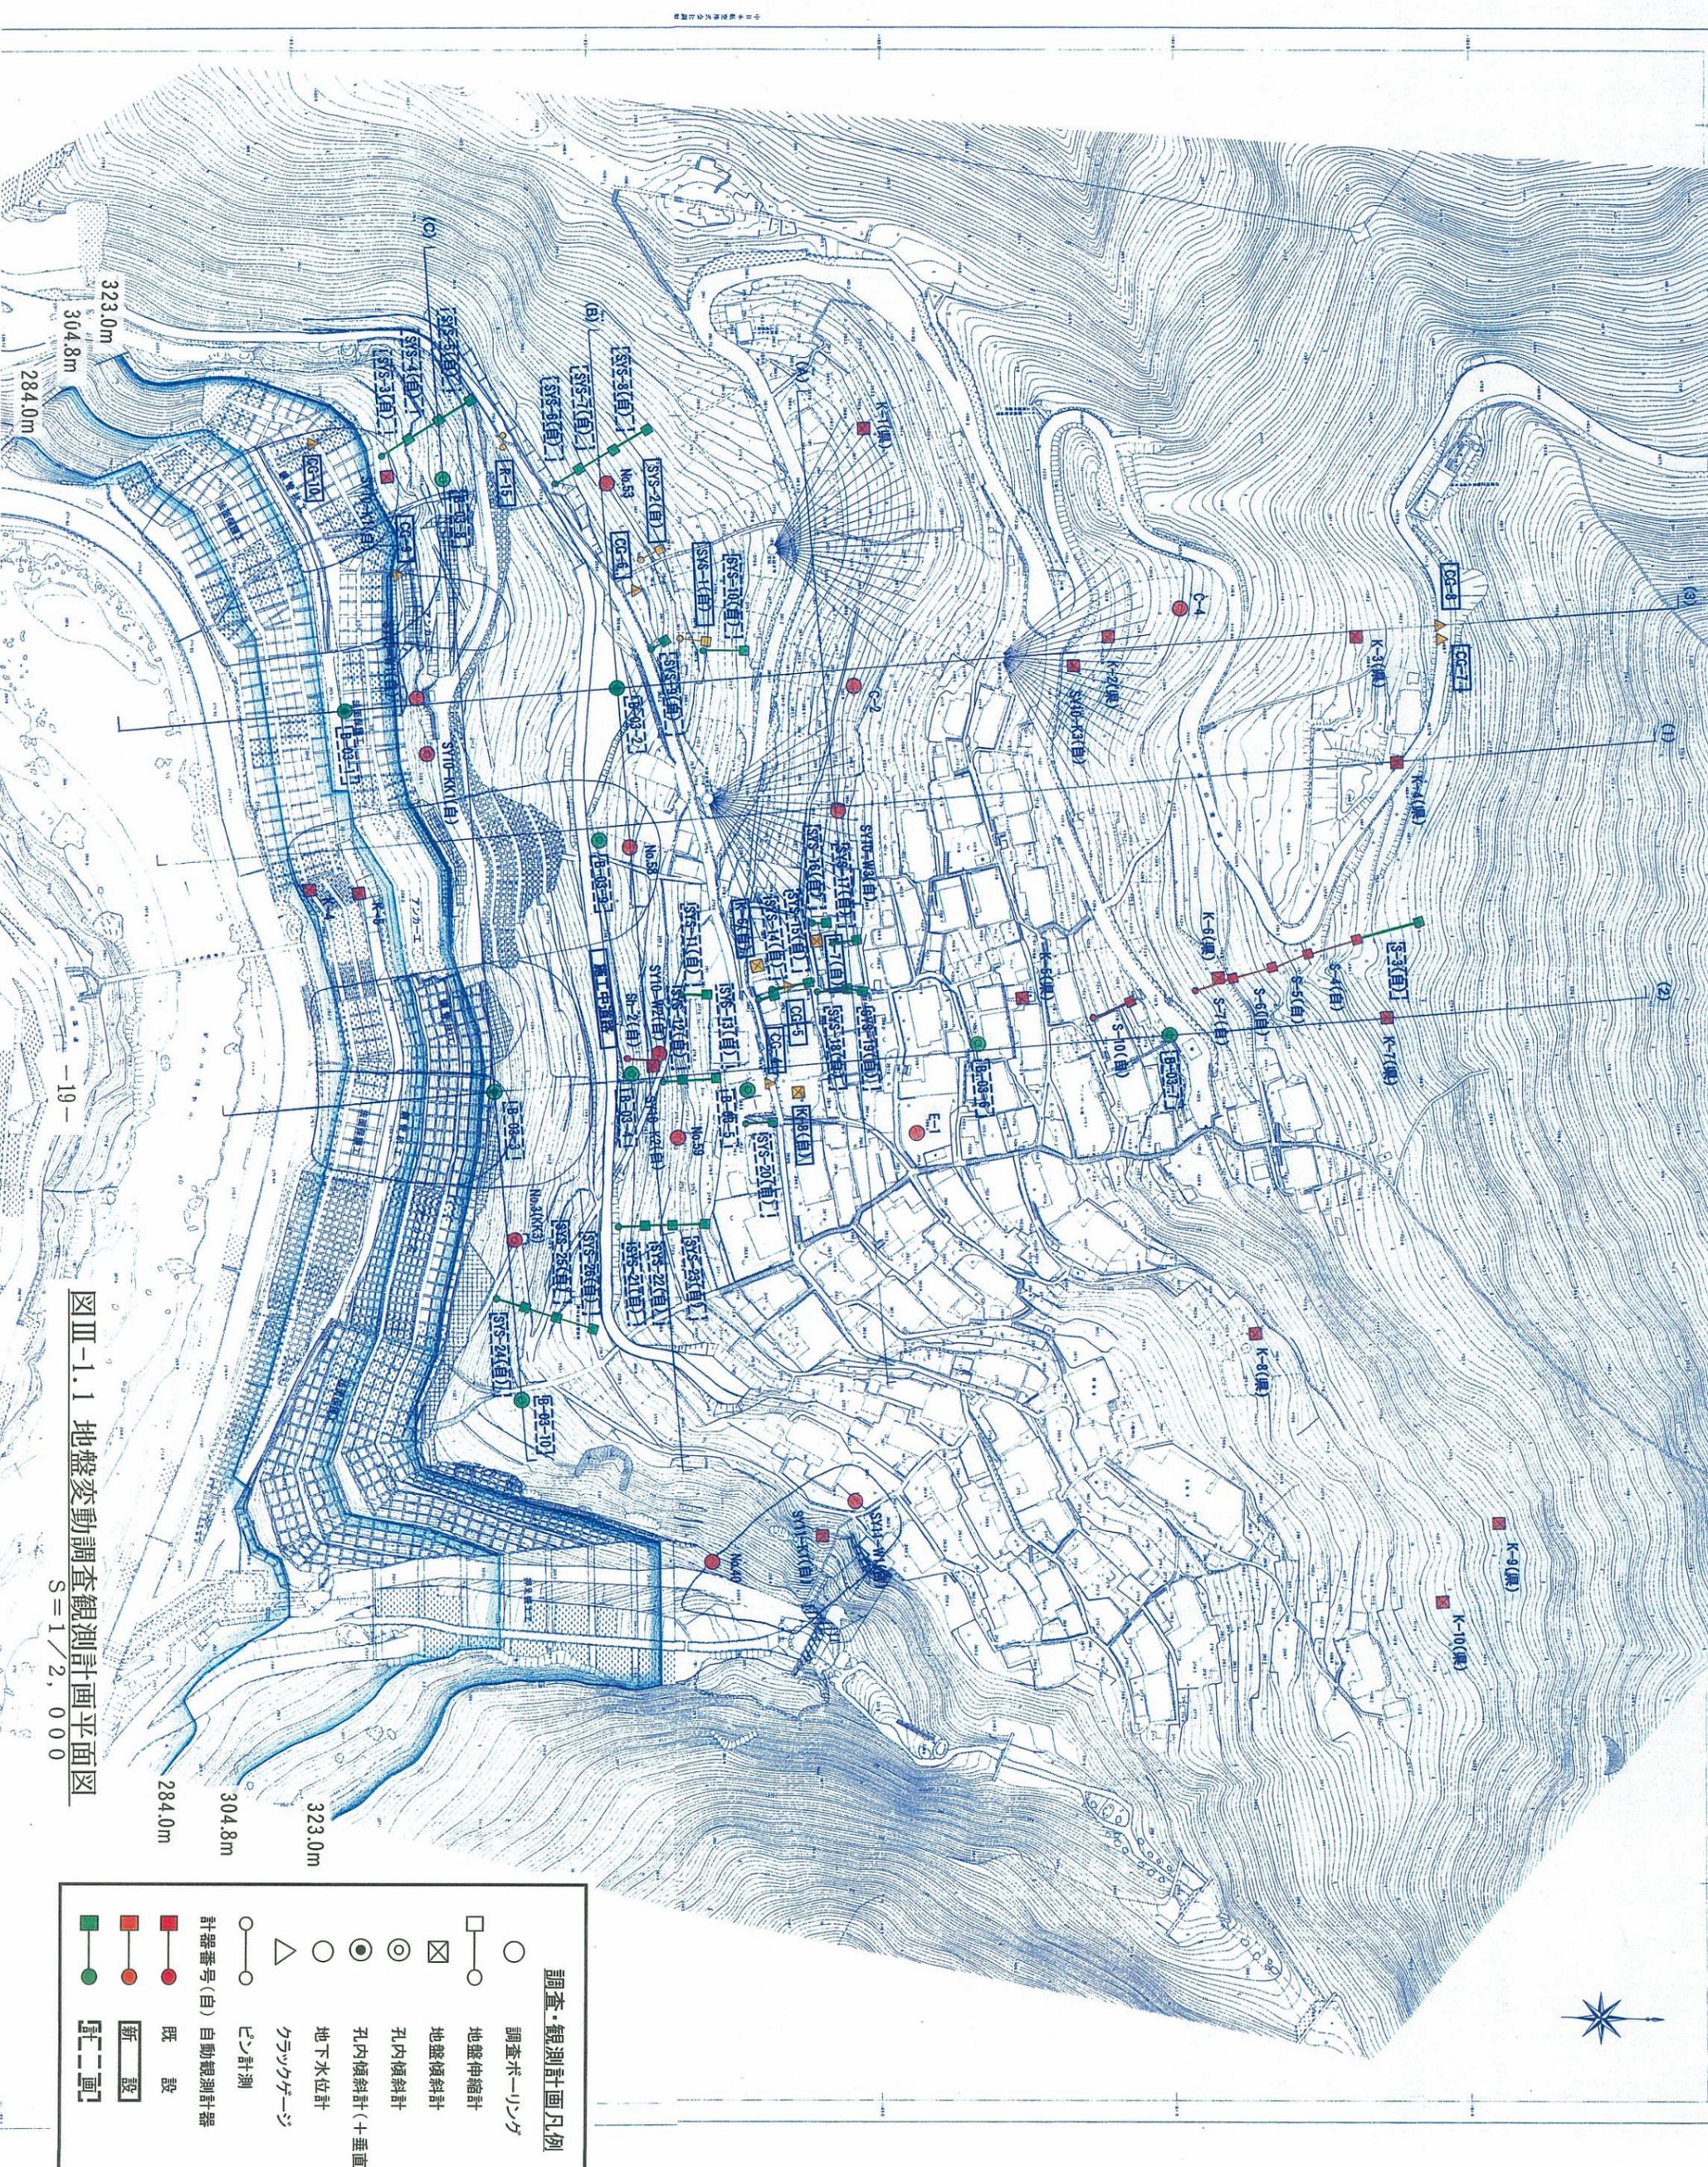
図Ⅲ-1.1 地盤変動調査観測計画平面図
S=1/2,000

白屋地区で発生した亀裂現象の発生原因を究明し、その対策工を検討するための基礎資料とする。
以下に緊急調査内容を表 -1.1 及び図 -1.1 に示す。
