図Ⅱ-1 白屋地区 地表変状位置図

表 -1 白屋地区 亀裂集中箇所

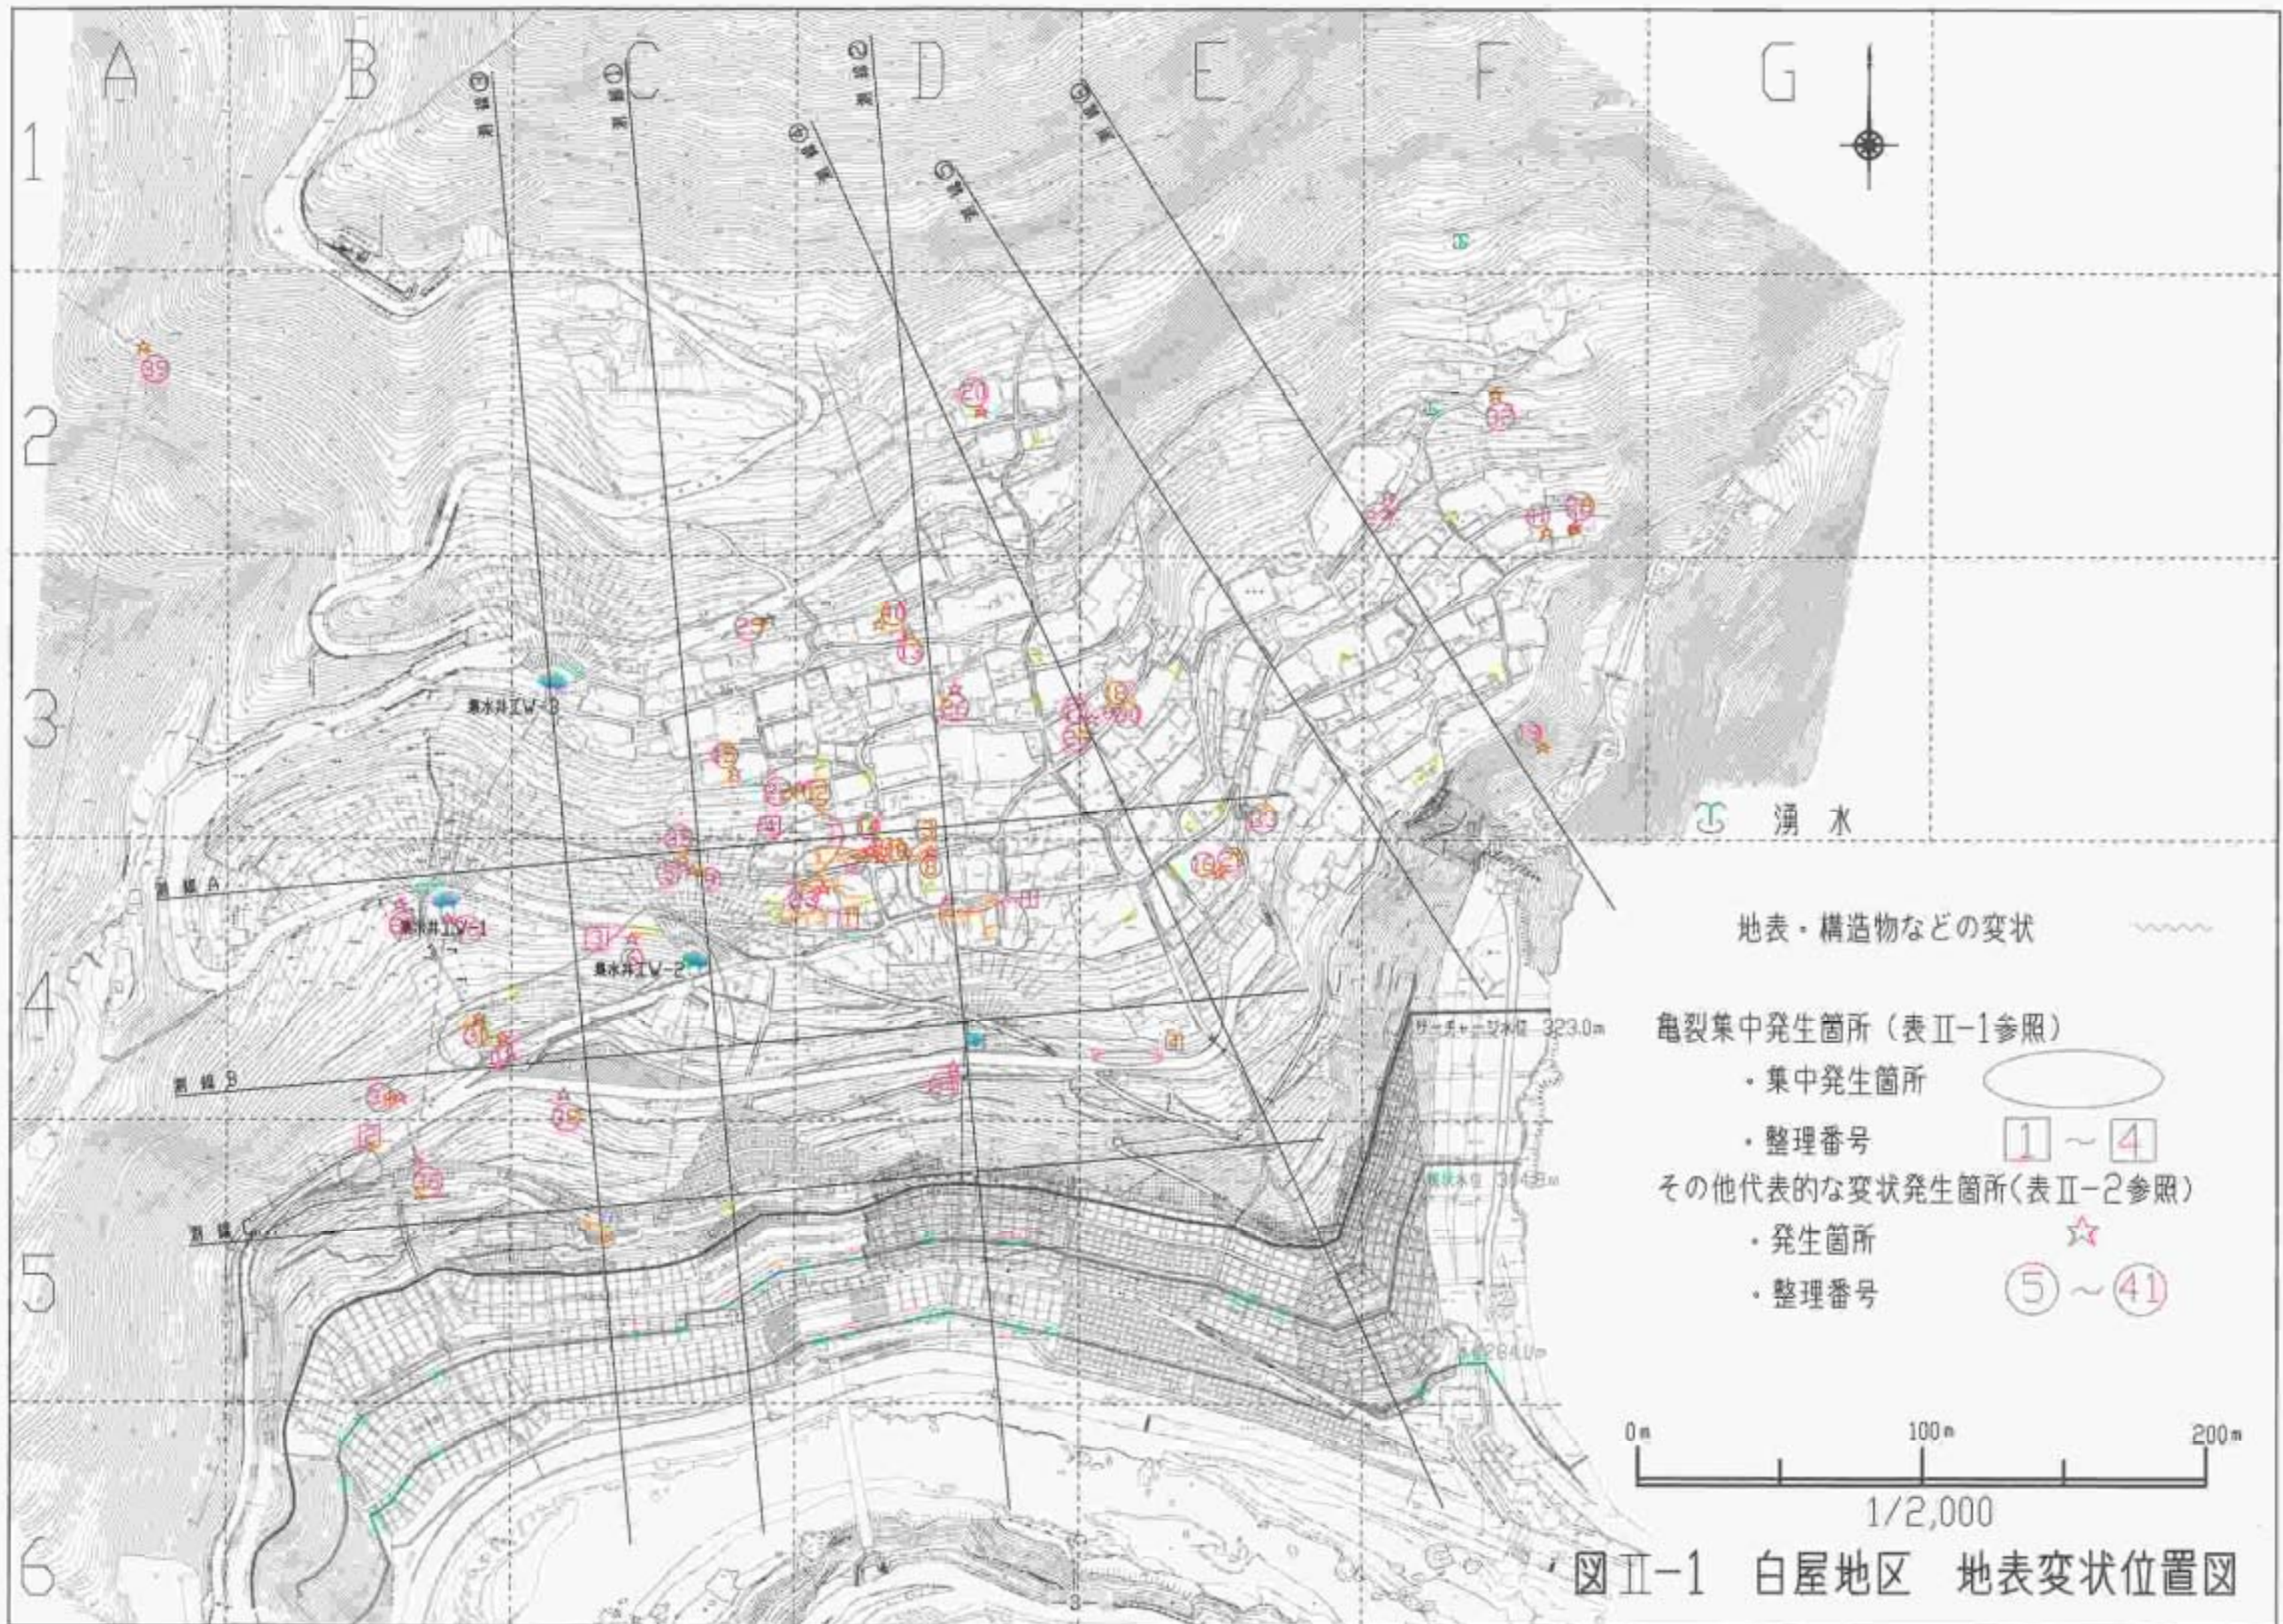
観測データの確認		
事 項	要 点	備 考
1. 亀裂及び変状分布状況	<p>(1) 地表で発見された亀裂</p> <ul style="list-style-type: none"> ・ 前回委員会以降、地山で発見された亀裂としては、集水井W - 2 付近下流側畑（図 - 1 の³範囲）の亀裂が、下流側へ連続しているのが確認された。 ・ 民家（図 - 1 の¹範囲）の床下に亀裂が発見された。 ・ これらの亀裂は、いずれも変状発生当初から発見されていた亀裂集中発生箇所内に位置しており、亀裂の連続性がより明確になった。 <p>(2) 家屋・石積等構造物で発見された変状</p> <ul style="list-style-type: none"> ・ 地表で発見された亀裂以外の変状としては、亀裂集中発生箇所周辺の石積擁壁等の部分的な崩壊・緩みが発見された。 ・ その他構造物等に発生した変状としては、図 - 1 に示すように、広範囲にわたって家屋等で変状が発見された。

変状番号	変状位置	確認日	変状内容
1	D-4	4/25	新規亀裂。
②3	D-4	6/25	1 発生箇所に含まれる。家屋内の亀裂。
2	B-5	5/1	新規亀裂。
3	C,D-4	5/7	新規亀裂。
⑥	C-4	6/12	3 発生箇所に含まれる。畑地に開口幅3cm、段差5cm、延長8mの亀裂。
4	C,D-3,4	5/14	新規亀裂(C,D-3,4)。新規亀裂(E-4)。

変状番号	変状位置	確認日	変状内容
	C-4	6/1	台風の影響、石積みが崩壊。並びの石積みの裏に開口亀裂。
	D-4	6/17	風呂場の亀裂の増大。
	D-4	6/17	家の裏の石積みの傾き。
	C-4	6/17	石積みの崩壊の拡大。
	D-4	6/18	石垣の隙間が増大。
	B-4	6/18	木工所内の亀裂の拡大。
	D-3	6/19	石積みのはらみ。石積み天端に約10mの亀裂点在。
	D-3	6/20	石積みより水がにじみ出ている。5/20頃まではなかった。
	D-4	6/20	通路でコンクリートの浮き。
	C-3	6/21	家の中の建付けが悪くなった。
	E-4	6/21	庭の穴が、6/5に比べて深さが1.0m～1.2mに進行。
	E-3	6/22	風呂場の壁に縦亀裂。タイルが1枚剥がれ落ちた。
	E-3	6/22	倉庫で新しい亀裂。
	F-3	6/24	白屋谷斜面中腹より午前5時ごろ落石。
②0	D-2	6/24	たたきに亀裂。
②1	E-4	6/25	6/21に確認した庭の穴が拡大。
②2	D-3	6/25	石積みの最上段の栗石が1個崩壊。
②4	D-4	6/25	対岸道路で幅7m、奥行き3m、深さ2mの崩壊。
②5	C-3	6/27	畑の中に十字の亀裂発生。
②6	D-3	6/29	風呂場の外壁に亀裂。
②7	F-2	6/30	玉龍寺の庭の亀甲状の亀裂。
②8	F-2	7/2	風呂場周りで亀裂の増大。
②9	E-3	7/2	風呂場のヘアークラック。
③0	E-3	7/2	倉庫の亀裂の拡大。
③1	B-4	7/3	石積みが崩れかけている。
③2	F-2	7/4	擁壁間の間詰めコンクリートに浮き。
③3	E-3	7/4	石積みより湧水。
③4	B-4	7/7	長さ6.7m、段差0.4m程度の古い段差。
③5	C-4	7/8	石積み崩壊箇所の数m下流で最下段の栗石が抜け。
③6	B-4,5	7/8	7/7午後より、W-1からの排水が認められなくなった。
③7	B-4	7/12	畑に開口亀裂。長さ2m、開口3cm、段差なし。
③8	C-4	7/13	法肩部の地山に降雨により、コンクリートの裾部が洗掘されたため亀裂発生。
③9	A-2	7/16	鉄塔が急斜面に建てられているため、表層が剥離し基礎部が浮いて見える。

④0	D-3	7/19	トイレの亀裂が拡大。
④1	F-2	7/22	床下及び、玄関、台所、土間の湿気がひどくなった。
