.調査結果とりまとめ

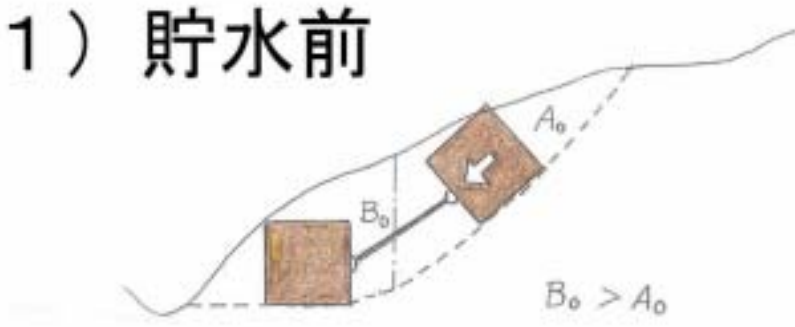
事 項	要 点	備 考
1. 亀裂現象について	<p>白屋地区に発生している亀裂現象の原因について、調査を進めた結果、以下が明らかになった。</p> <p>時期的に、亀裂の発生は貯水後に確認された。その変位は現在も継続している。 貯水池斜面の多くの計器は関連して変動している。調査ボ - リングの孔内傾斜計、地表面の伸縮計、傾斜計、クラックゲージ、ピン計測などが同時期に、同じ傾向の変位を生じている。 孔内傾斜計で発生している変位の深度は、貯水面より20～30m程度深い位置である。 各計器の変動は降雨とは特に関連性が認められない。 水没斜面では水中カメラ撮影により、新たな亀裂が確認された。</p> <p>したがって、貯水池斜面の一部には、湛水によって地すべり現象が発生していると判断される。この地すべり現象は、斜面下部の押さえ荷重に相当する水没部分に浮力が働き軽くなる一方、非水没部の斜面上部の重量は変わらないので、斜面上下のバランスが崩れたため、発生したことが推定される。</p> <p>1) 貯水前</p>

<p>2) 貯水後（現在） (水没部に浮力が発生)</p>
