1/2,000  
白屋地区 変状分布図

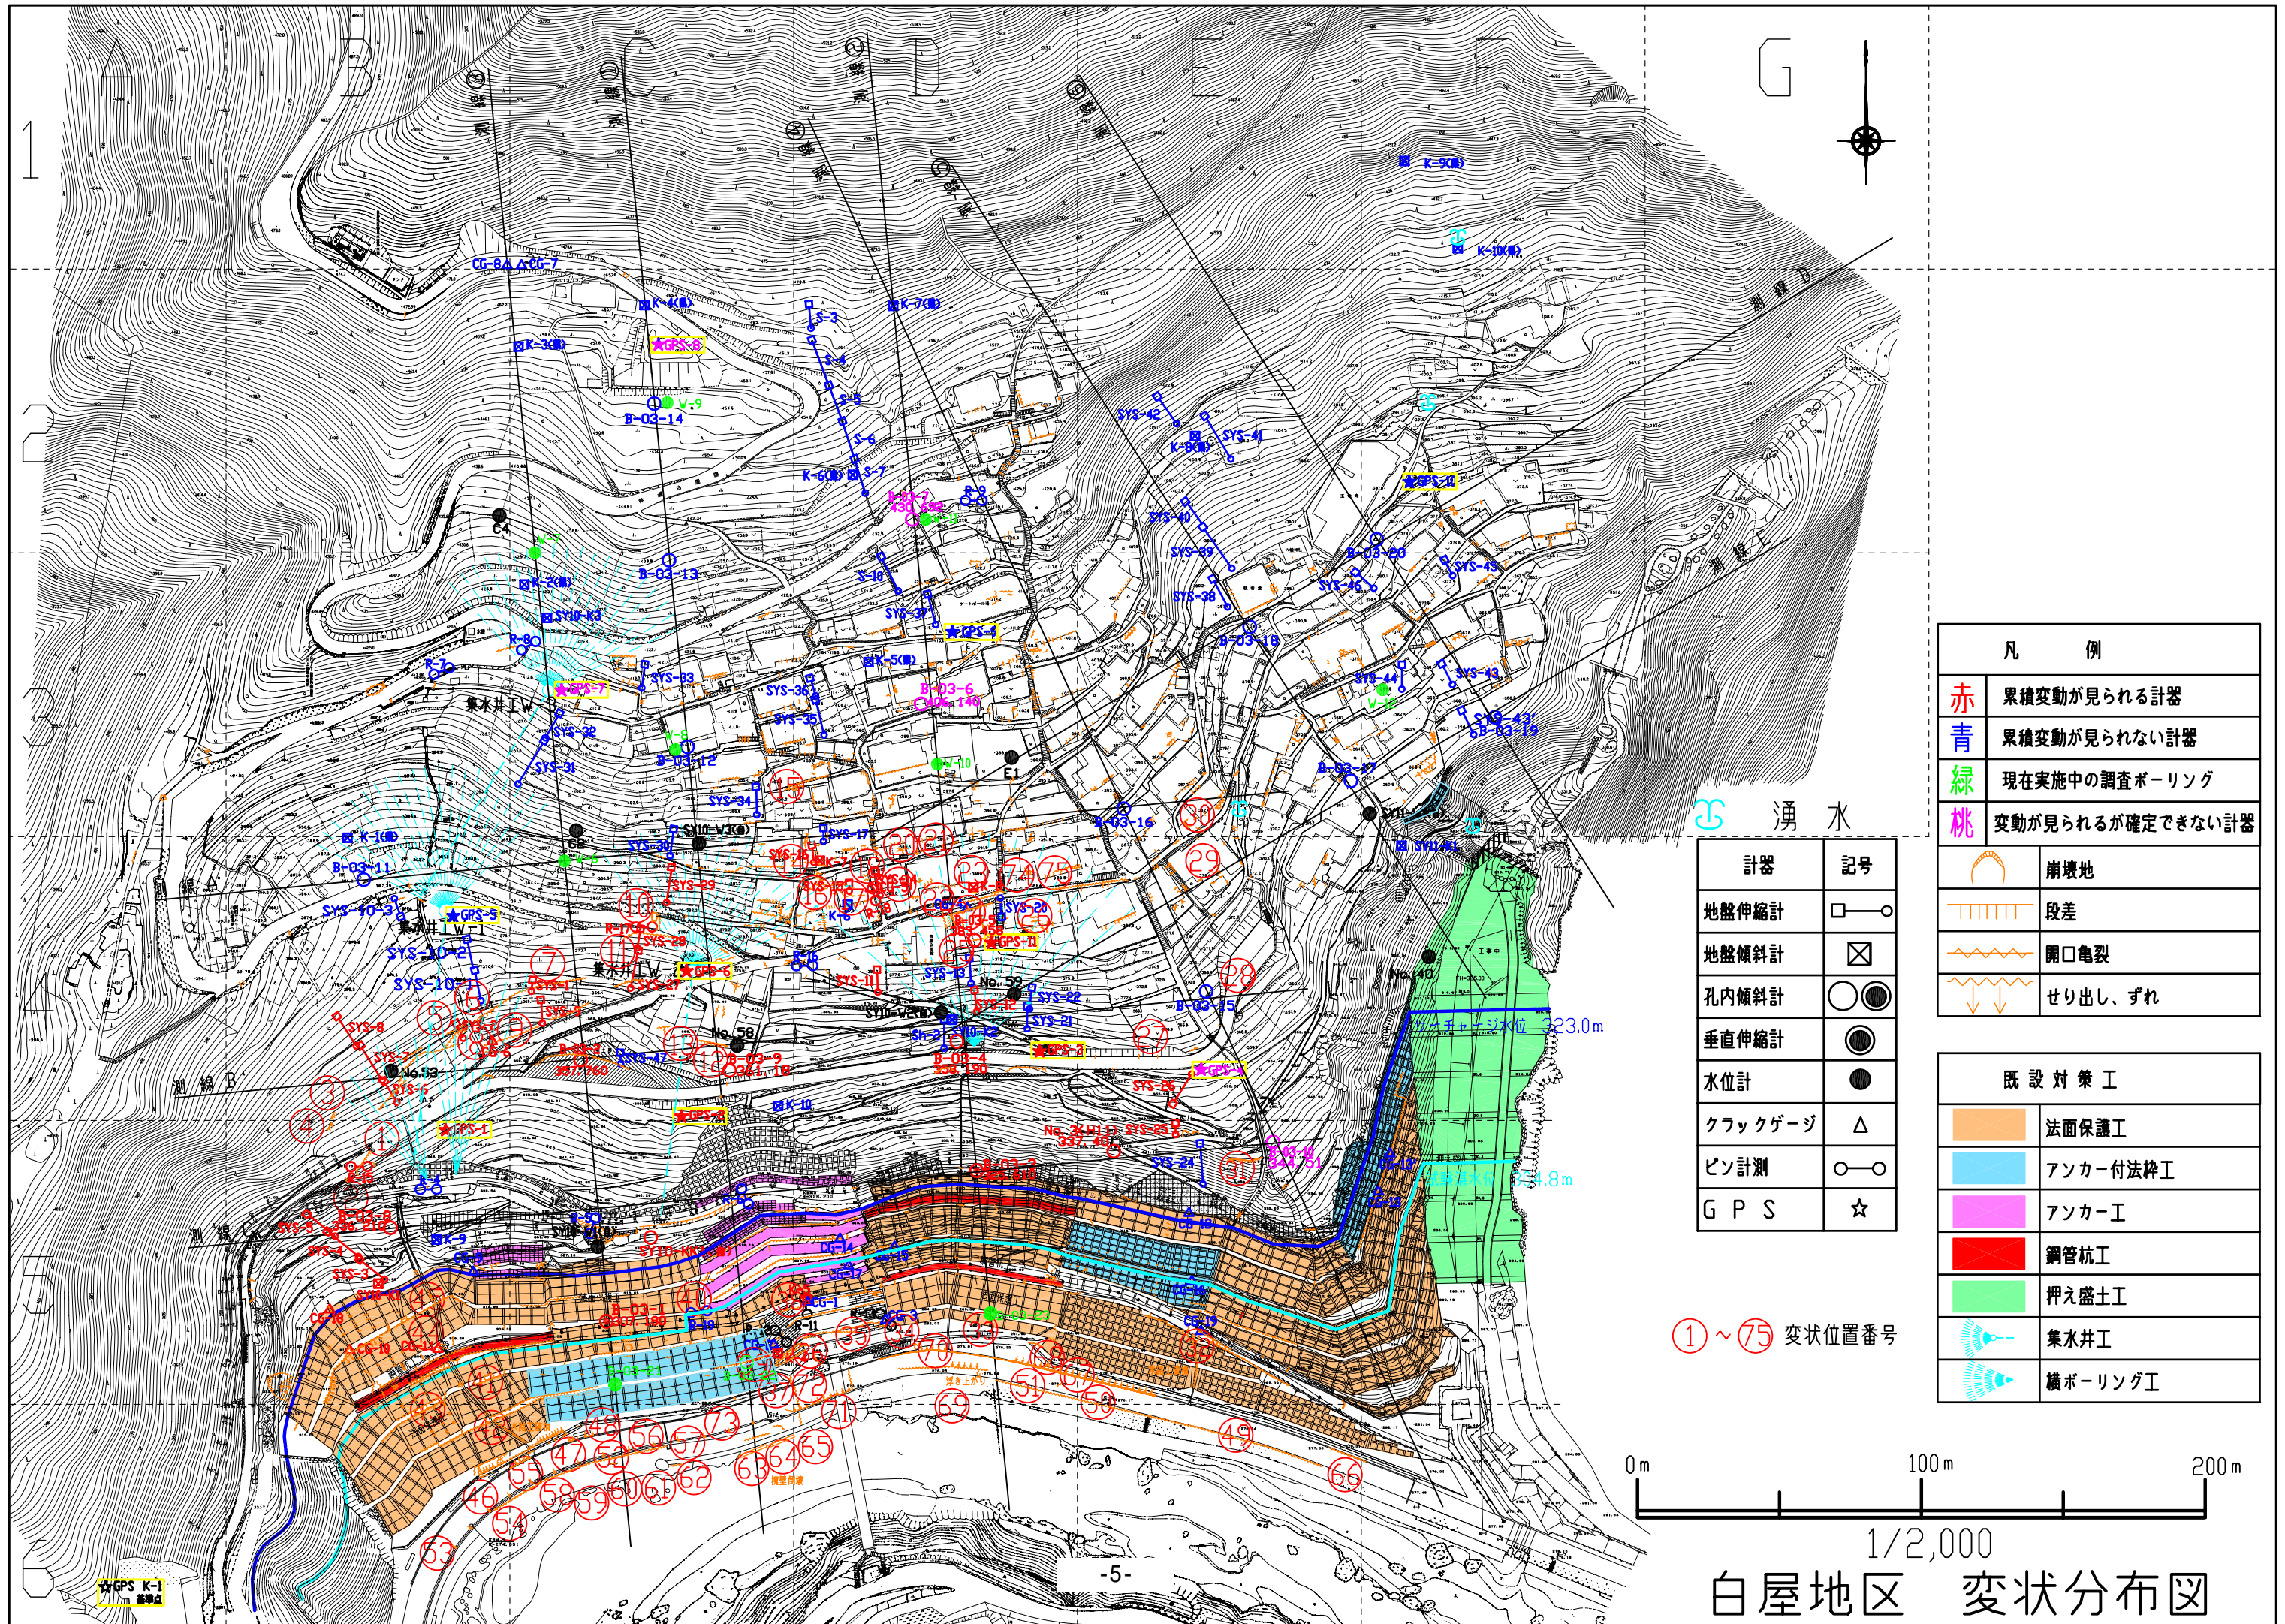
. 観測データの確認		
事 項	要 点	備 考
1. 亀裂及び変状分布状況	<p>(1) 亀裂集中箇所の状況            前回までの委員会で確認された村道付近の上下を中心に民家の床下や畑地などの地山で確認された亀裂が進行し、段差や開口度が大きくなり、亀裂集中箇所が帯状に連続することがより明確になった。</p> <p>(2) ダム貯水位維持期に水没していた法面工の変状            ダム貯水位低下とともに法面工の変状が明らかとなった。下流側縦水路付近を中心として法枠工の梁に開口亀裂や小段部のコンクリートのせり出し、めくり上がりや縦水路、集水枡の亀裂などの変状が認められ、後述の計器変動で観測された傾向と同様で下流側の変状が多く見られた。            上流側では縦水路付近の小段部や枡の亀裂、水路の変状が認められた。</p> <p>(3) 旧国道（斜面末端部）付近の変状            下流側では旧国道山側擁壁の亀裂や川側の護岸工のコンクリートマットの浮き上がりなどの変状が認められた。また、旧国道の路面にも浮き上がりを伴う亀裂などが認められた。</p>
