観測データの確認		
事 項	要 点	備 考
2.計器変動状況	<p>(1)計器変動概要</p> <p>地盤傾斜計</p> <ul style="list-style-type: none"> ・SY10-K2,3,6,9,10,SY11-K1では、運動は観測されていない。 ・運動が観測されたすべての計器では、貯水位低下に従い、その動きは沈静化している。 ・8月8日から9日の台風10号の豪雨により、若干の傾きの増加が認められたが(SY10-K1)、その後沈静化している。 <p>孔内傾斜計</p> <ul style="list-style-type: none"> ・孔内傾斜計は、それぞれの設置時期により観測期間に差があるが、運動が観測されたすべての計器が、貯水位低下に従い、現在その動きは沈静化している。 ・観測結果を分類すると、以下の3つの型が認められる。 <p>地すべりタイプ</p> <p>今回の亀裂発生現象とほぼ同時期に、深部(30~60m)で地すべり的せん断運動が認められるもの(No.3,B03-1,2,3,4,8,9)。</p> <p>なお、せん断運動が進行し、孔内傾斜計で計測不能となった孔には、その内部に新たにパイプ歪計を挿入して観測を継続したが、孔内傾斜計の運動深度と同一箇所、歪みの累積は認められた。</p> <p>クリープタイプ</p> <p>深部(30~60m)では地すべり的せん断運動が認められないが、浅部(上部)でクリープ的(倒れかかる運動)な運動が認められるもの(B03-5,6,7,10)。</p> <p>地質調査の結果による緩み域の境界面で観測当初より運動が認められないもの。</p> <p>地下水位</p> <p>地下水位は、SY10-W1及びNo.58で貯水位との明瞭な相関が見られ、地下水位は貯水位に追従する。ただし、SY10-W2では貯水位上昇時では貯水位に対して5日程度の追従の遅れが見られ、その後は貯水位と一致している。降下時も台風10号に伴う豪雨により地下水位が上昇し、その後湛水前の水位に戻るまで、追従するものの遅れが見られた。</p> <p>No.40,C-2,E-1は降雨との明瞭な相関性は見られず、水位変動も乏しい。C-4,No.59は降雨との明瞭な相関は見られないが、ある程度まとまった降雨があると、地下水位の上昇が見られる。</p> <p>8/8,9の台風時においては、SY10-W2,No.58,No.59,C-4で3.0~7.0m程度の顕著な地下水位の上昇が確認されたが、10日程度で元に戻っており継続性がない。</p>

白屋地区 観測計器の分布図

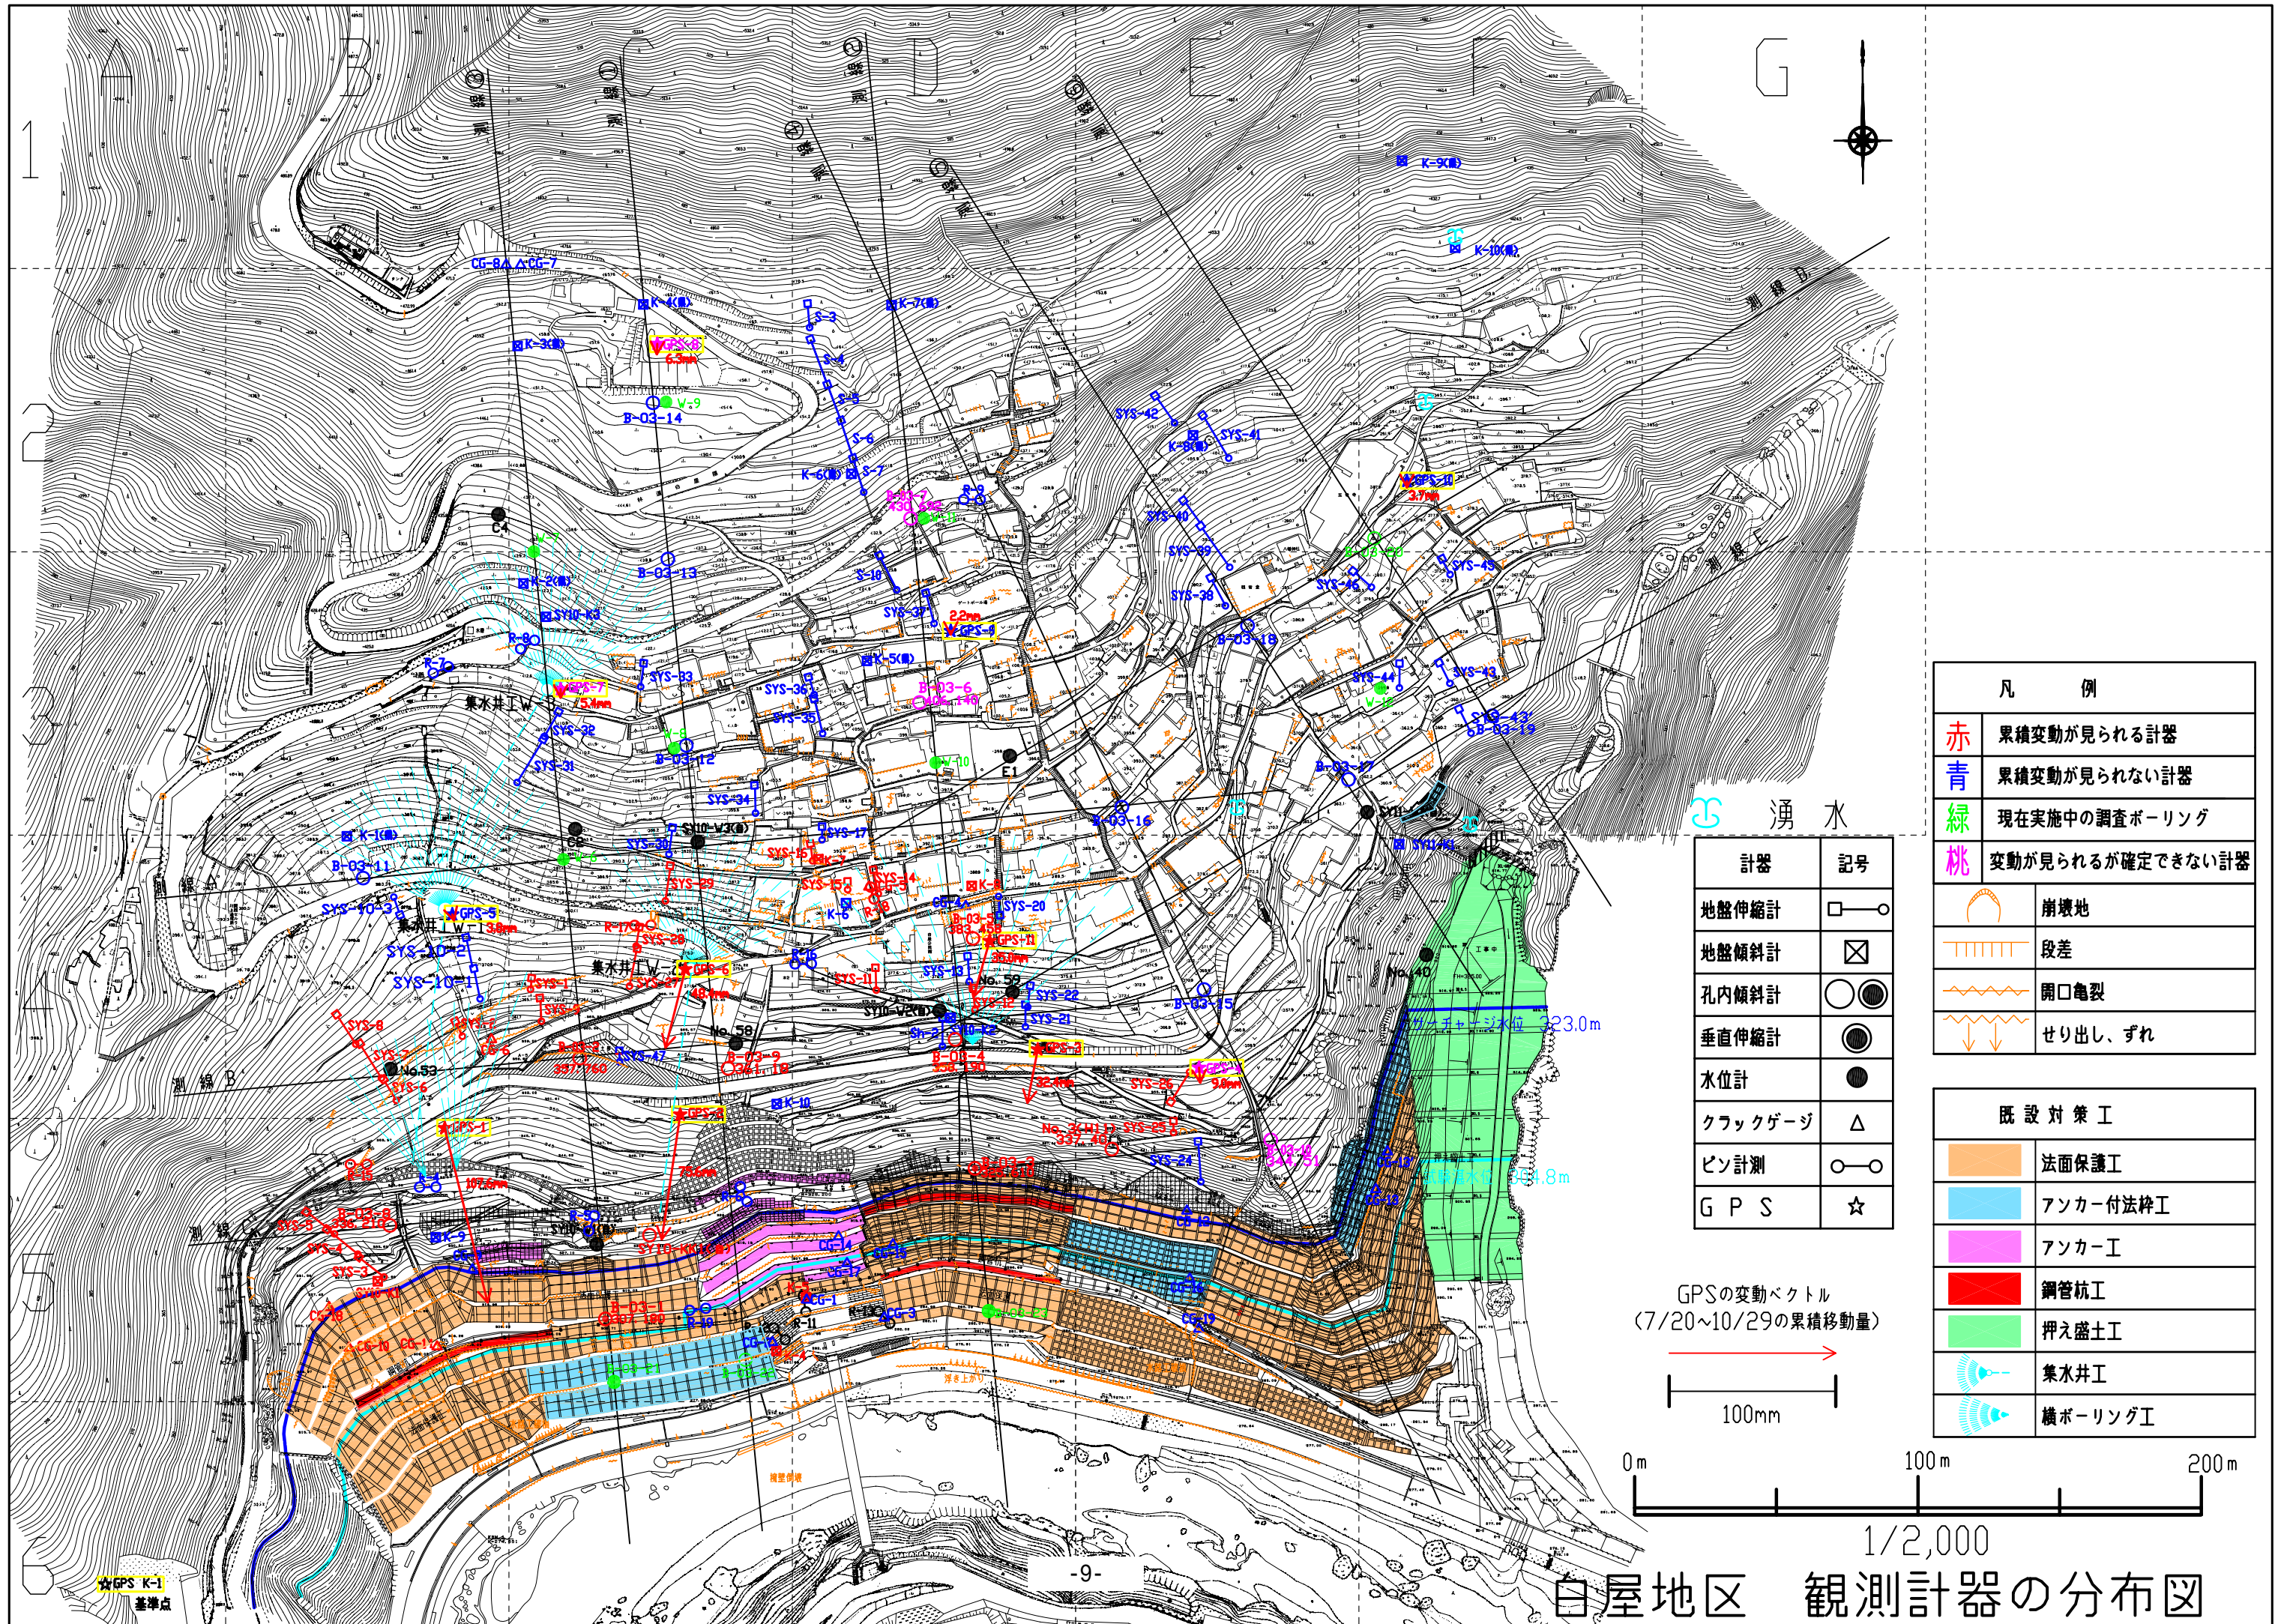
観測データの確認		
事 項	要 点	備 考
	<p>地盤伸縮計</p> <p>地盤伸縮計は SYS-1,2,3,4,5,6,7,8,9,11,12,14,15,16,25,26,27,28,29 の 19 基で運動が認められる。特に斜面下流側に設置されている SYS-1,2,4,7 で明らかな運動を示しており、上流側に設置されている計器ほど、運動量は小さくなる傾向である。</p> <p>また 8/5 の豪雨（日雨量 103mm）及び 8/8,9 の台風 10 号（累積雨量 237mm）通過後は、各計器とも速度が増し、SYS-4 で最大 2.6mm/日程度の引張運動を示した。</p> <p>これら運動はほぼ 8 月末まで継続し、9/1（貯水位 292.39m）以降、運動量は減少傾向にあり、現在は 0.5mm/日以下となり、沈静化している。</p> <p>白屋地区上部斜面及び白屋谷に設置されている計器については、観測期間を通じて運動は、確認されていない。</p> <p>クラックゲージ及びピン計測</p> <p>クラックゲージ及びピン計測は CG-5,6,10,11,18 及び R-15,17,18 の 8 箇所で運動が認められる。</p> <p>地盤伸縮計と同様に台風 10 号後、各地点とも運動量が増大し、特に下流側村道に設置されている R-15 において 0.8mm/日程度の引張運動が見られた。</p> <p>また、R-15 は、8/23 頃からほぼ停止している。他の計器についても 9 月上旬から運動量は減少傾向にあり、現在では沈静化している。</p> <p>GPS 計測</p> <p>7/20 より観測を開始した GPS 計測では、亀裂範囲内の GPS-1,2,3,6,11 で移動が確認された。移動方向は、沈下を伴いながら GPS-1 では谷側やや上流方向を示すものの、他の計器は谷側やや下流方向を示している。また移動量は、85 日間で、下流側(GPS-1)の累計約 100mm から上流側(GPS-3)の累計約 30mm と上流に向かって移動量が減少し、これは地盤伸縮計等による運動状況と類似している。</p> <p>これらの移動傾向は、台風 10 号通過後に移動が増したが、9 月上旬以降は減少し、現在では沈静化している。</p> <p>その他尾根部(GPS-4)、上部斜面(GPS-7,8)は、水平方向の移動傾向では、他の計器と同じ傾向を示すものの、累計で 10mm 以下の僅かな移動量である。</p>

観測データの確認		
事 項	要 点	備 考
	<p>(2) 台風 10 号の影響</p> <p>台風 10 号に伴う豪雨 (累積雨量 237mm) の影響として、特に下流側で以下の現象が確認された。</p> <p>地表面に設置されている地盤伸縮計、地盤傾斜計、クラックゲージ・ピン計測及び GPS において、運動が増加した。</p> <p>特に下流側の計器 (SYS-4) で顕著であった。</p> <p>地下水位は、SY10-W2 で貯水位より 3.5m 上昇した。No.58 では 6.5m、No.59 では 4.2m の上昇が確認された。また C-4 では 7.0m 地下水位の上昇が確認された。</p> <p>集水井 W 3 の排水量は測定時で約 290 ㍈/分を計測した。</p> <p>以上のことから、台風 10 号の豪雨により斜面内の地下水位が上昇し運動が増した。また下流側に斜面上部からの地下水流入が予想されること、及び運動が大きく、すべり面も浅いことから、今後も豪雨により運動は活発化する可能性があるため、早急に地下水を排除する目的で緊急排水ボーリング工事が計画された。</p> <p>緊急排水ボーリング工事後の結果、下流側旧工事用道路脇からの横ボーリングで、現在計 6~7 ㍈/分 排水されている。</p> <p>(3) 貯水位低下に伴う地すべり変動の沈静化</p> <p>貯水位の低下に伴い、各観測計器で運動量の減少が確認された。</p> <p>地盤伸縮計、地盤傾斜計、GPS 等地表面の運動は、9/1 (貯水位 292.39m) 以降、運動量が減少し、その後 9 月中旬の貯水位 284.0m 付近から、さらに運動量が減少し、収束傾向にある。</p> <p>一方、孔内傾斜計では、9 月上旬~中旬で運動は停止している。</p> <p>以上、地すべりの運動は停止しており、地表面部 (特に上部斜面) の運動についても収束方向にあり、沈静化していると判断される。</p>
