堤防の詳細点検

堤防の点検

堤防の点検の実施

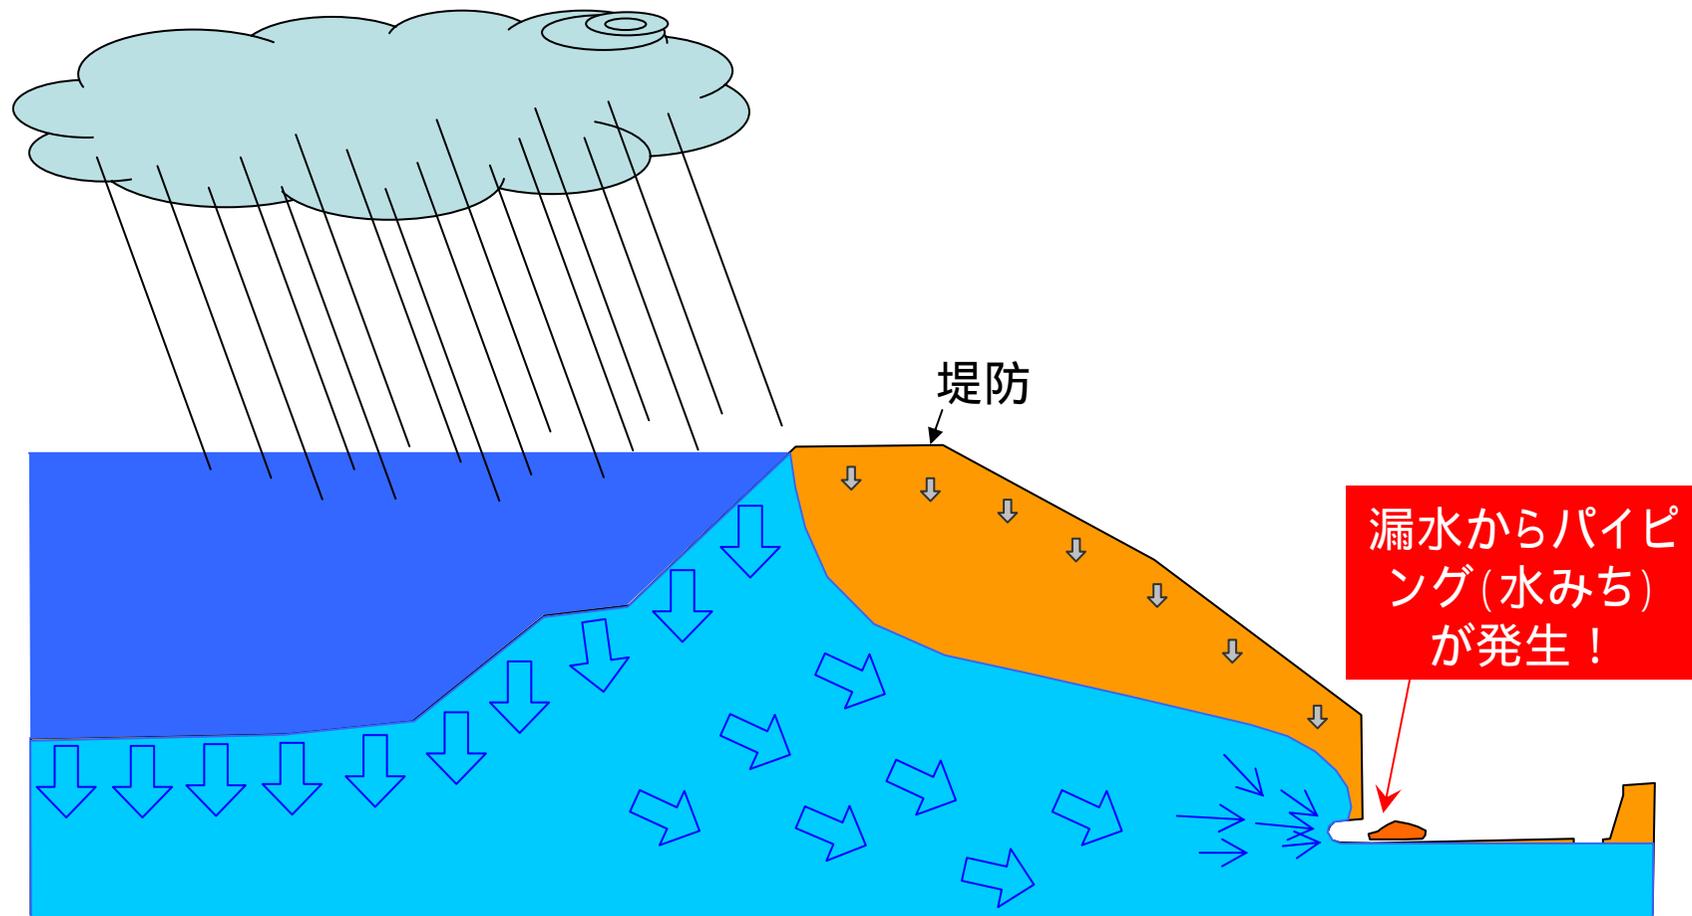
浸透による破堤のメカニズム(パイピング破壊1)

パイピング(水みち)の発生

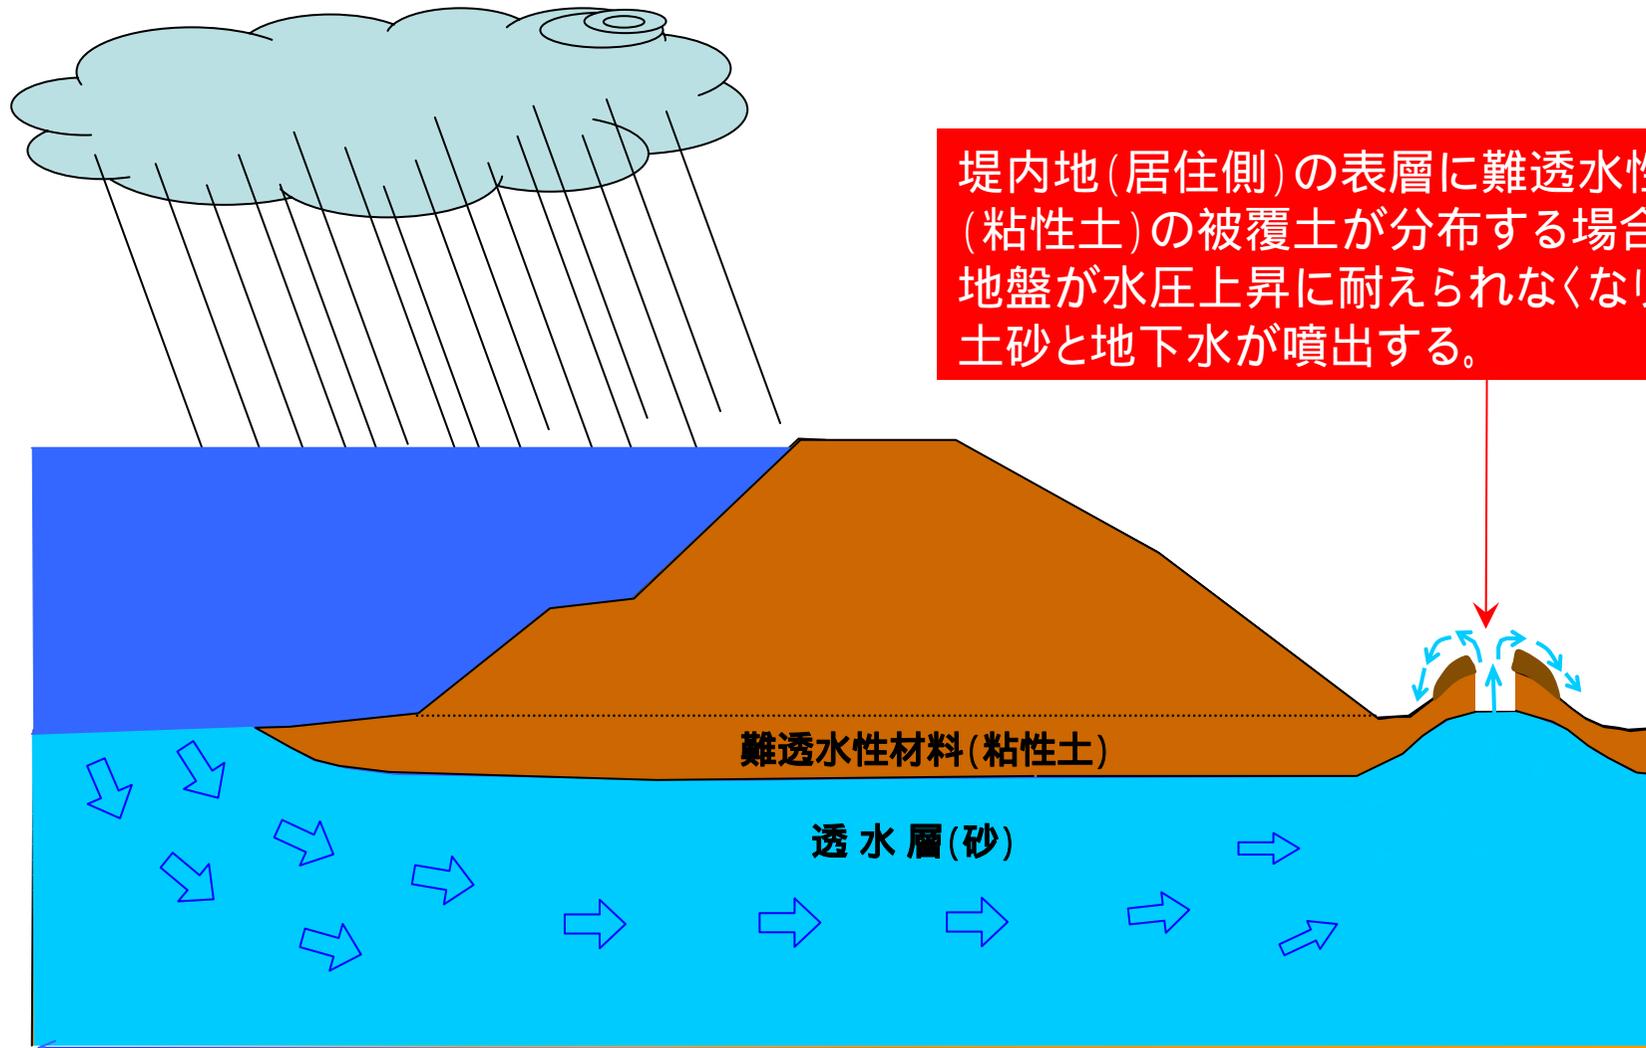
浸透による破堤のメカニズム(パイピング破壊2)

パイピング(水みち)の発生

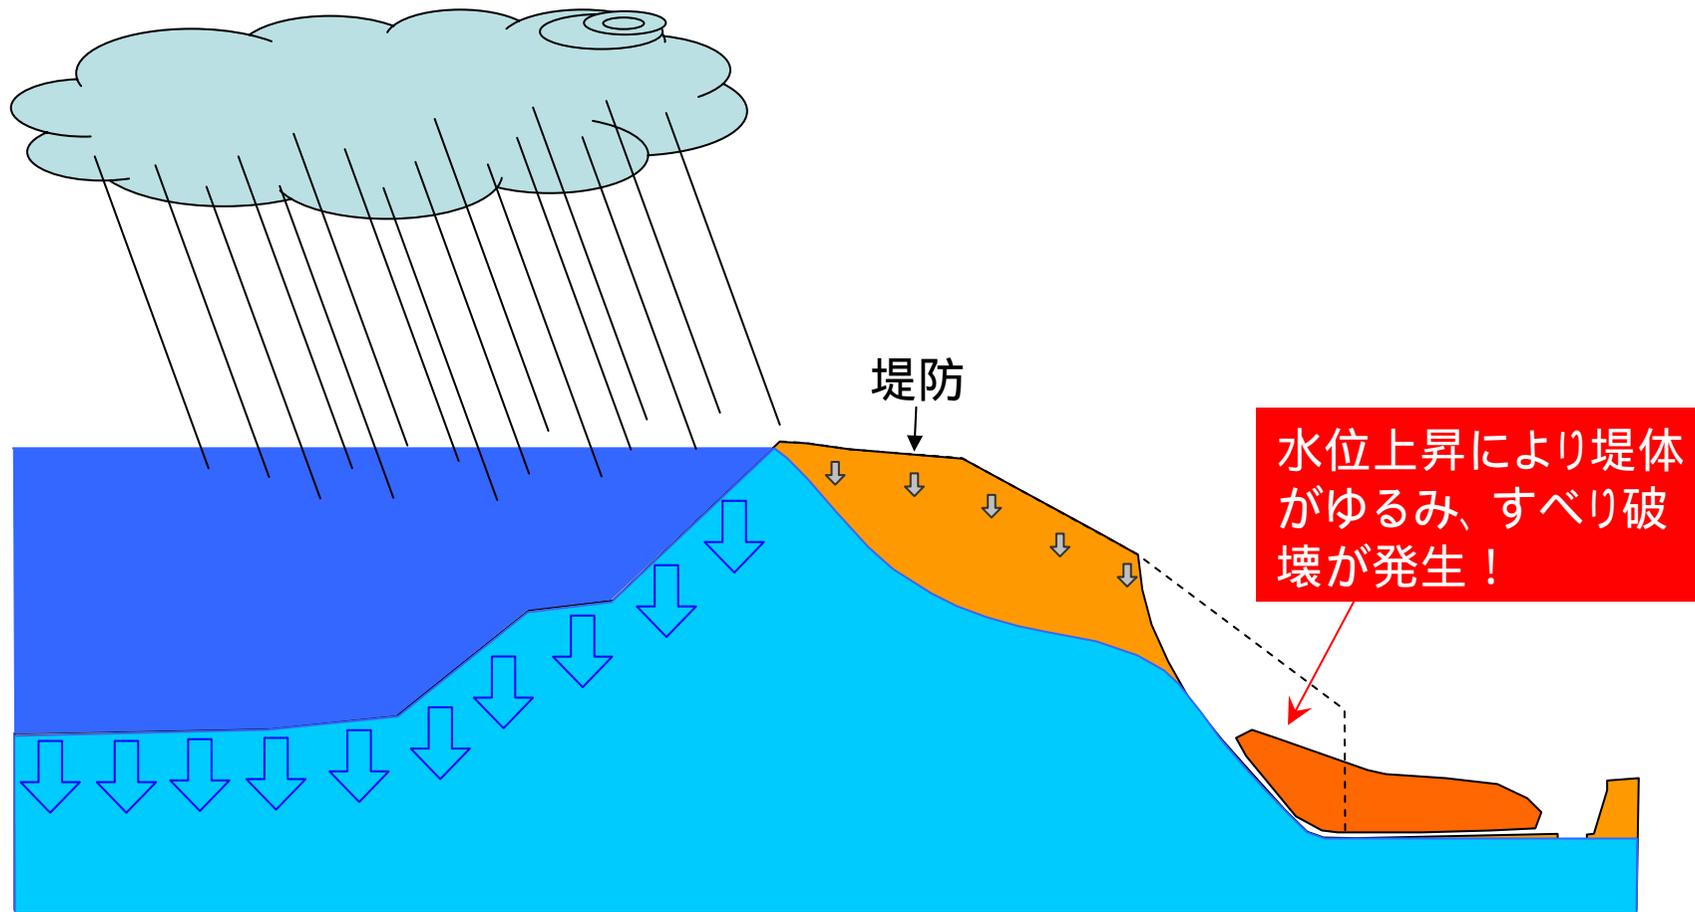
浸透による破堤のメカニズム(裏法すべり破壊)

堤体の裏法すべり破壊

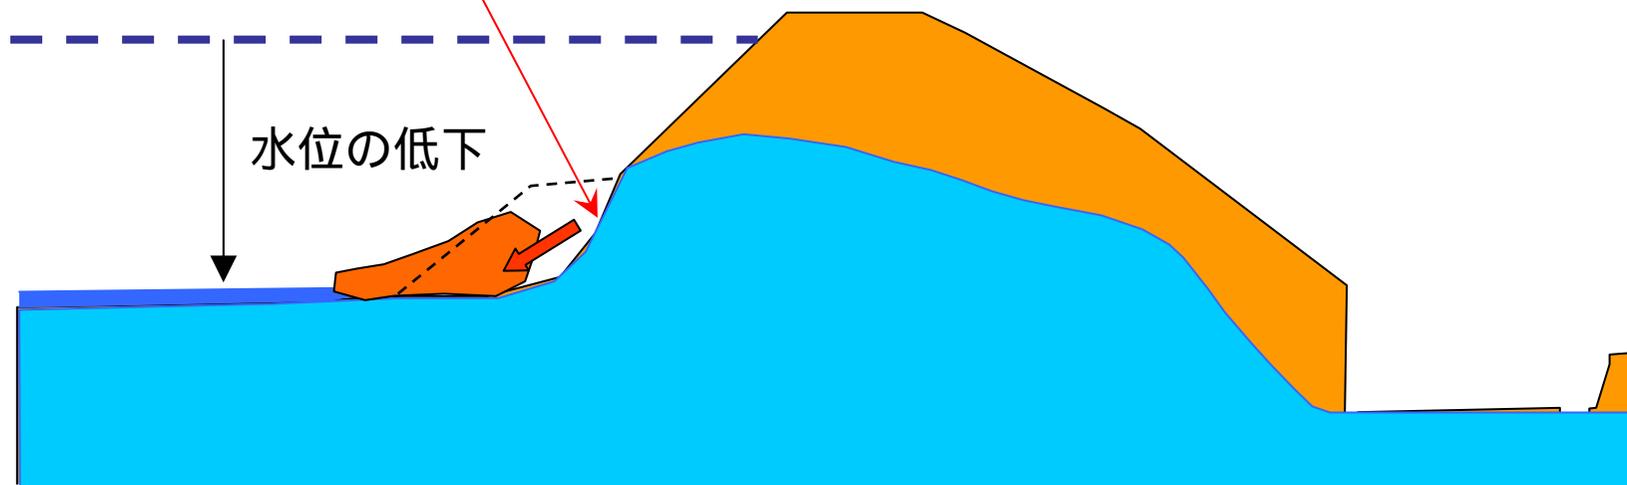
浸透による破堤のメカニズム(表法すべり破壊)

水位が急激に低下することにより、堤防内に水が残留し、ゆるんだ堤防がすべり破壊を起こす。

堤体の表法すべり破壊
