九頭竜川・北川水系河川水質汚濁防止連絡協議会

このきだにがわ
九頭竜ダム湖流入支川此ノ木谷川
における油流出事故について（第2報）

九頭竜ダム湖支川此ノ木谷川における油流出事故について（第2報）

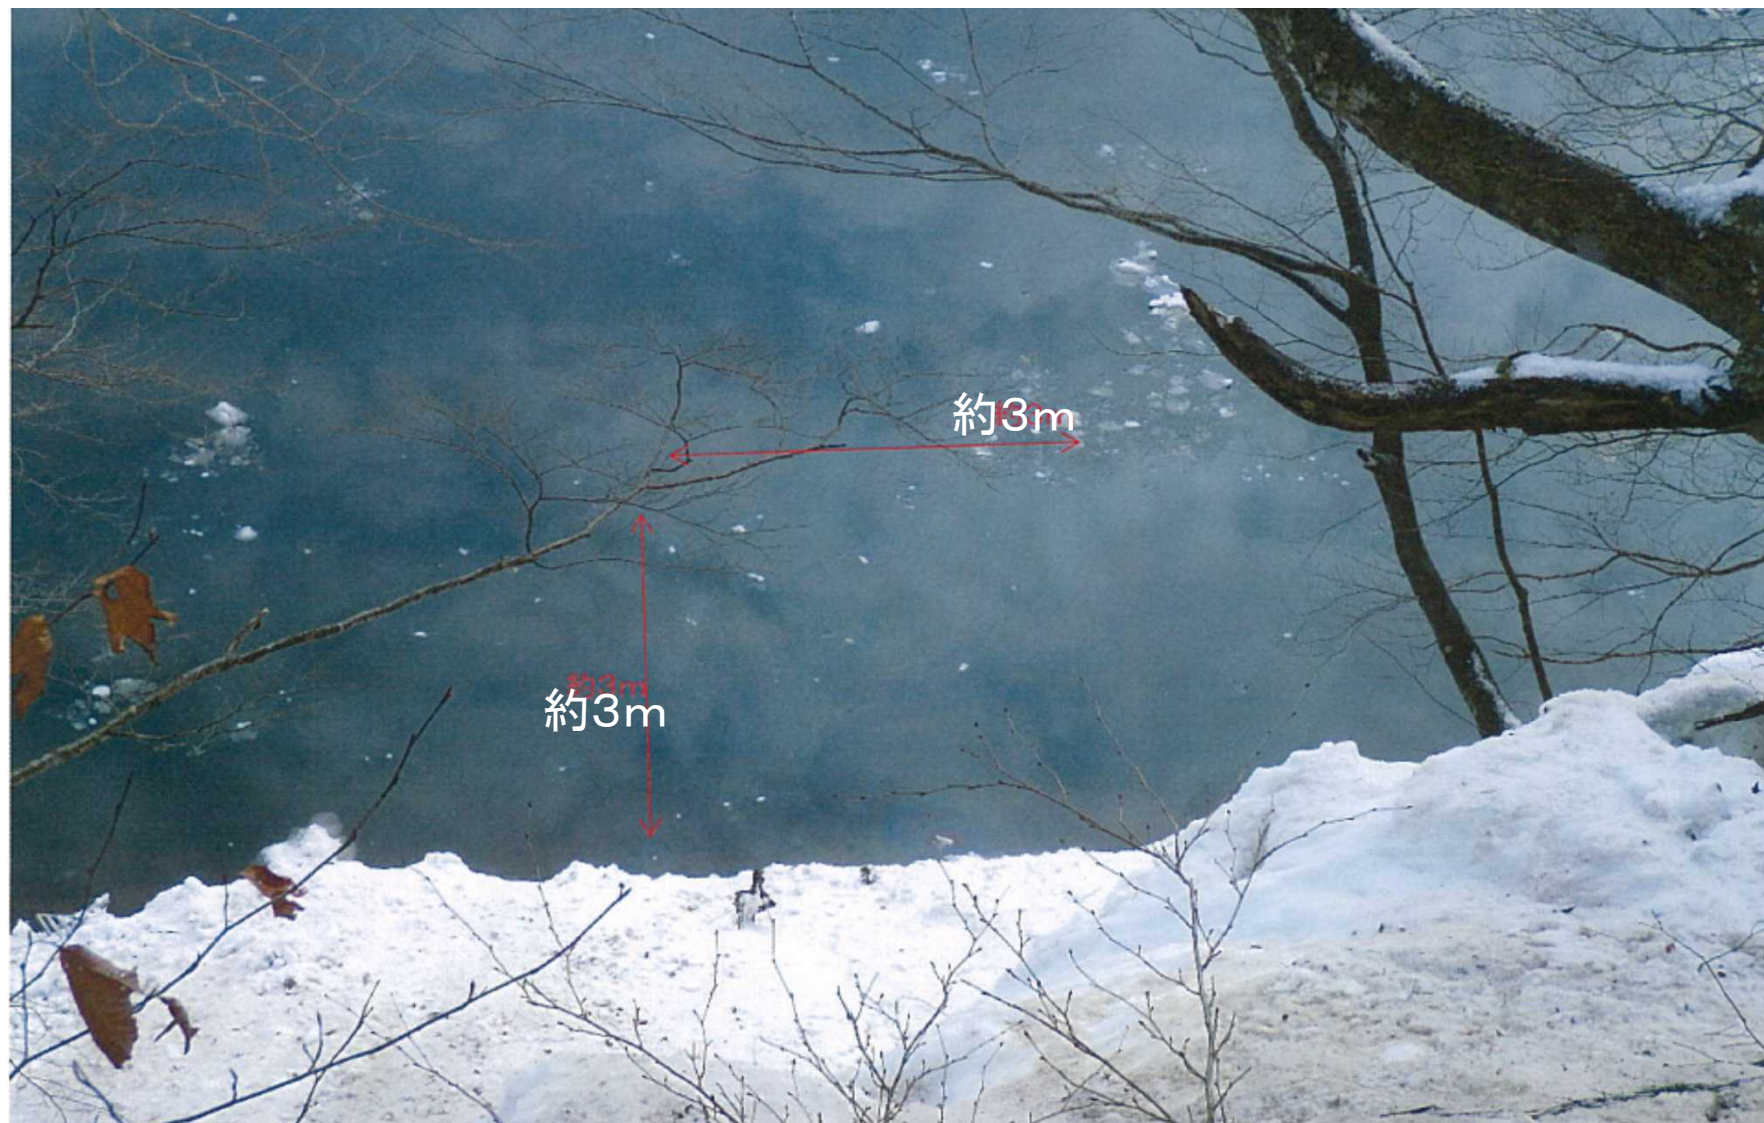
油流出状況

- ・事故発生現場付近において、魚の斃死（へいし）及び異臭は確認されていません。
- ・事故発生現場より国道158号（大谷橋）までの支川此ノ木谷川において3m×3m（9m²）の油膜を確認しました。
- ・油の流出量は、作業車両から漏れた油の大部分が陸上で確認できるため、河川への流出量は1リットル未満程度と見込まれます。
- ・国道158号（大谷橋）より下流の九頭竜ダムまでの間においては、油膜は無し。
- ・九頭竜ダム湖の湖面上の油は、風の影響により此ノ木谷川上流に流されている。

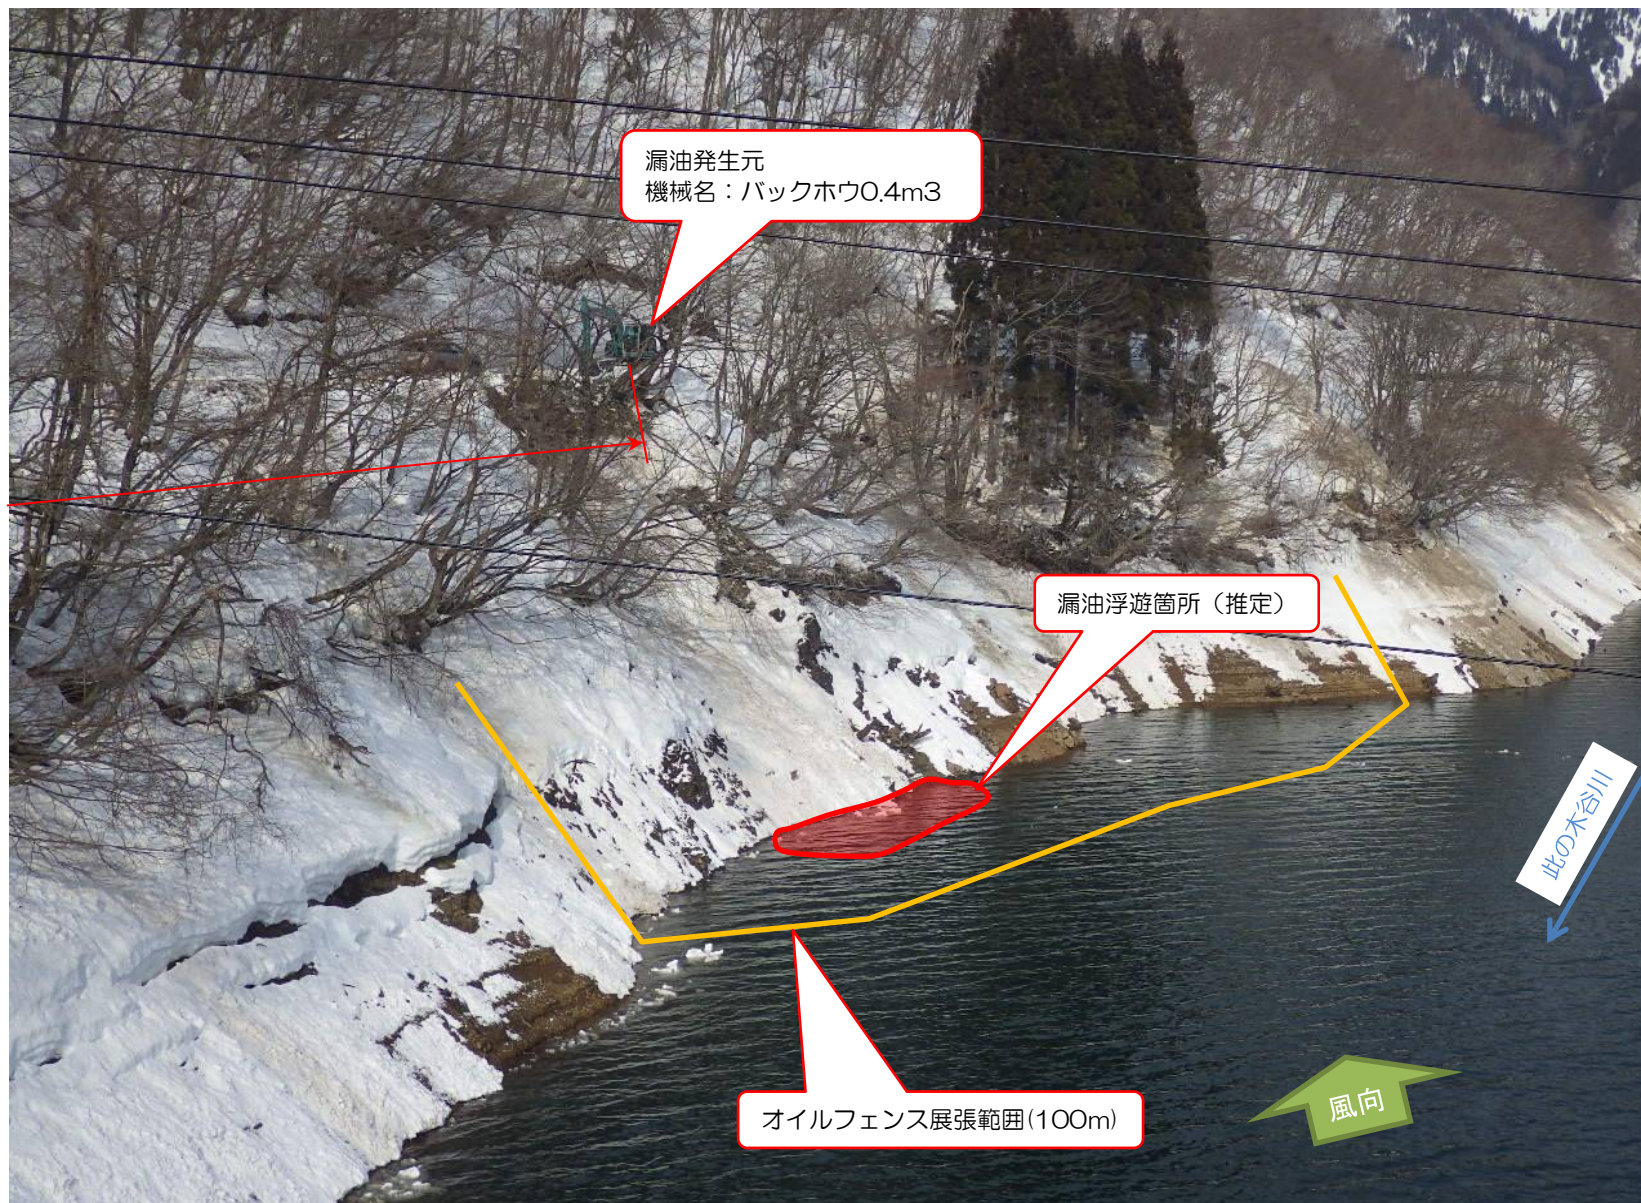
No.1

此の木谷林道除雪作業
漏油発生場所：此の木谷入口から約100m付近

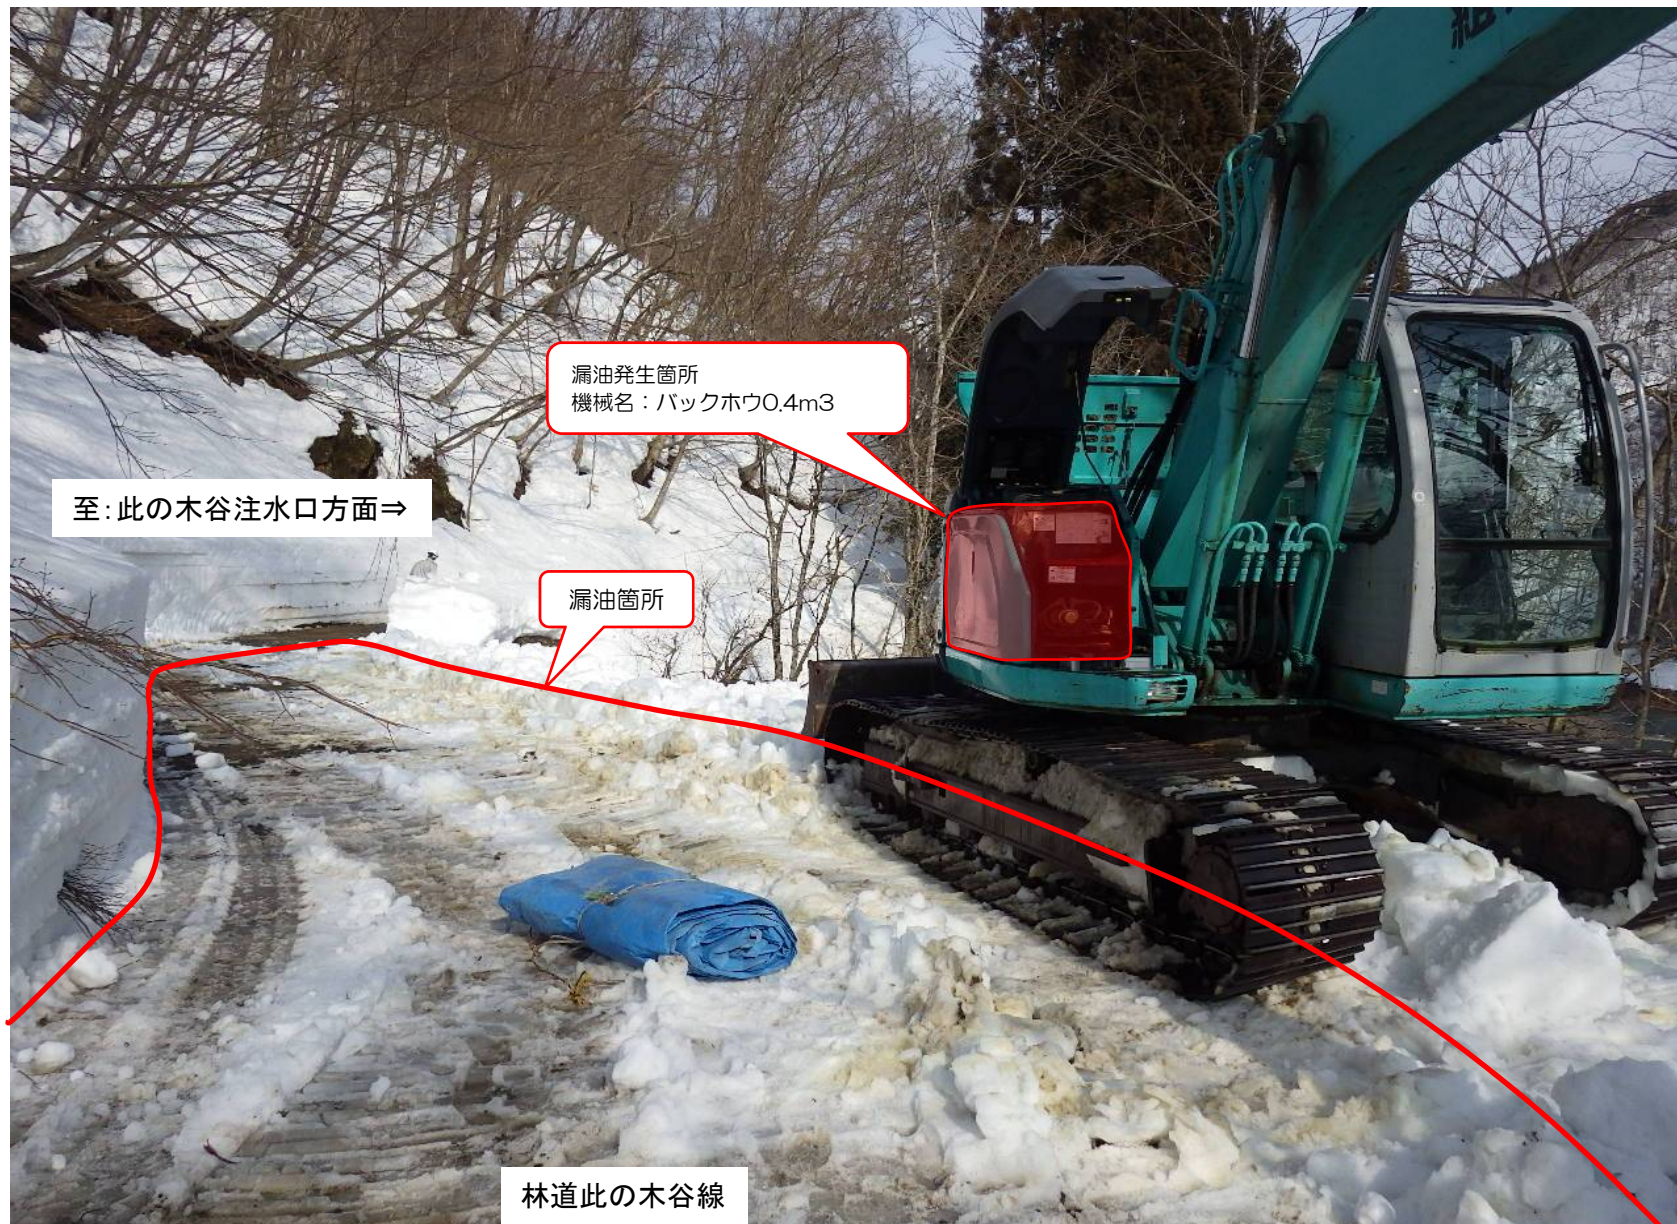
No.2

此の木谷林道除雪作業
漏油発生場所：此の木谷入口から約100m付近
