彦根地方気象台における歴史的建築物の 保存活用の取り組みについて

近藤 孝子

近畿地方整備局 京都管轄事務所 技術課 (〒606-8395京都府京都市左京区丸太町通川端東入ル東丸太町34-12)

本整備事業は、彦根地方気象台における既存庁舎の耐震改修及び狭隘の解消のための一部増築である。既存庁舎は過去の改修で外観が変更されていたが、今回の改修では工事写真や資料をもとに竣工当時のタイル貼りに復元し、内装も当時の意匠を尊重し復元した。

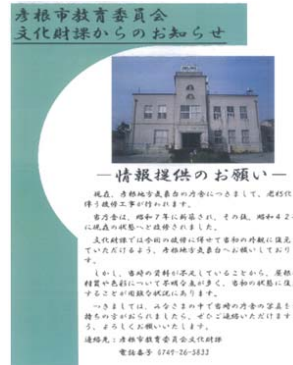
写真-1 色決め

建設当時の外壁タイルやS形瓦の色について、資料はほとんど残っていませんでした。市の教育委員会でも地元の写真館に問い合わせたり、市民にビラを配布するなど熱心に情報収集していただきました。さらに昭和43年の改修時の工事写真を見ると既存タイルや瓦の撤去をしていることから、その瓦が地中に残っているのではないかと予測し、市の職員自ら発掘調査を実施されました。瓦は見つかりませんでしたが、出土した外壁タイルの破片をもとに、昭和43年改修時のカラー写真の色調を補正することにより、瓦の色を推測し、オレンジ色系の瓦に決定しました。

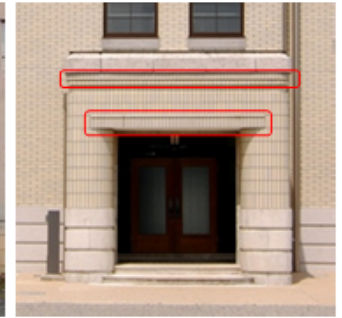
写真-2 タイルの復元

玄関壁面上部の段差を付けた形状に加工されたタイルは昭和7年建設当時のものです。大きさも形状も現在はなく、特注で製作すると日数と費用がかかることから、その部分のタイルは残し、周りのタイルは既製品タイルから色、模様に近いものを選び、縦に割り付けることで寸法を調整しました。

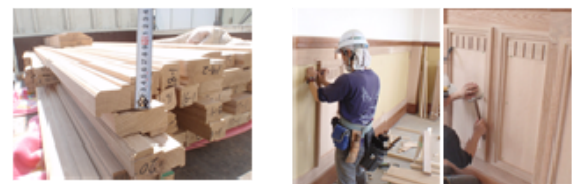
腰板の施工状況 (材料検収、割付)
写真-3 事務室内装飾 ～蛇腹・腰板～

蛇腹は解体中に一部を残して採寸し、設計図の仕様のとおりに工場で発泡スチロールの成形から樹脂モルタル吹付け、パテしごきまでを行い、現場で専用接着剤で取り付けて塗装を行いました。

腰板も解体中に一部を残して採寸しましたが、今回の改修による壁面への断熱材貼付け、床面へのOAフロアの設置により、室内寸法に違いが生じることから、現地を実測して施工図を作成し、パネル巾と凸形で寸法を調整して、各面毎に割付けました。

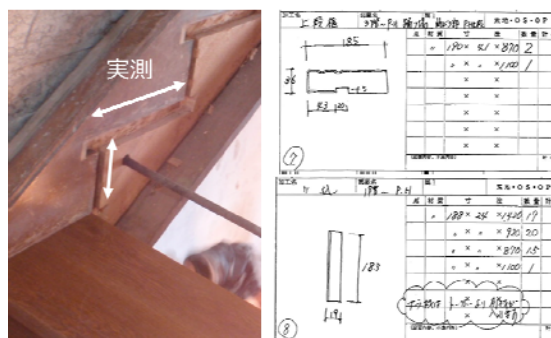
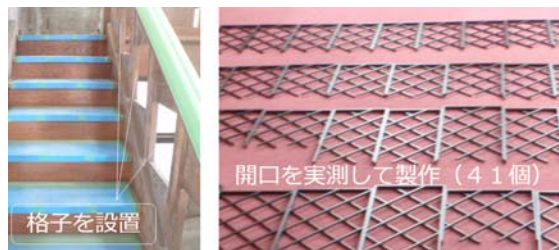
格子金物製作
写真-4 階段

階段の踏み板は滑りやすくなっていたため、取り替えることとしましたが、側桁（がわげた：階段の踏み板を差し込み、支えている両側の板）と手摺りは既存のものを残しています。

新しい踏み板は、既存の側桁に納まるよう一段ずつ幅、奥行きを実測し施工しました。

手摺りには新たに格子金物とアクリル板を設置しました。既存手摺り支柱の間隔が現在の建築基準法の定める幅より大きかったことから、落下防止のため設置したものです。手摺りを実測して製作した40数個の格子金物は、一つとして同じ形状のものはありませんでした。

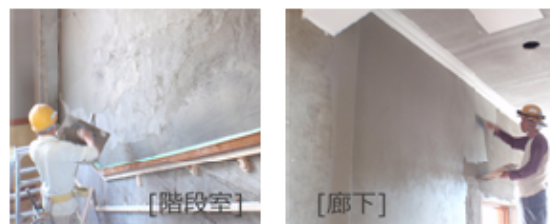
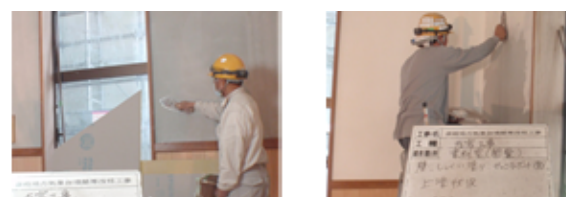
漆喰施工状況 (下地調整、材料練り混ぜ、仕上げ)
写真-5 漆喰仕上げ

壁面の漆喰は既存の躯体の精度がよくなかったため、プラスター系の軽い材料で不陸を調整した後に、漆喰で仕上げています。プレミックスタイプの材料を使用し、品質管理も比較的容易に行うことができました。

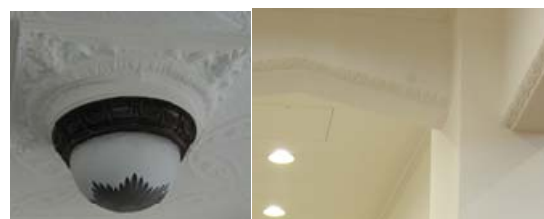
階段室天井 (鋼板製) 廊下梁型 (漆喰)
写真-6 天井・梁型装飾 (レリーフ)

天井、梁型の装飾は昭和7年当時のものをそのまま残し、一部つぶれていたところは左官工により補修しました。
