# 令和6年度 第3回 国道169号 下北山村上池原地区 防災対策検討委員会

# 国道 1 6 9 号下北山村 災害復旧権限代行

## ①地質調査結果

## ②本格復旧案の検討

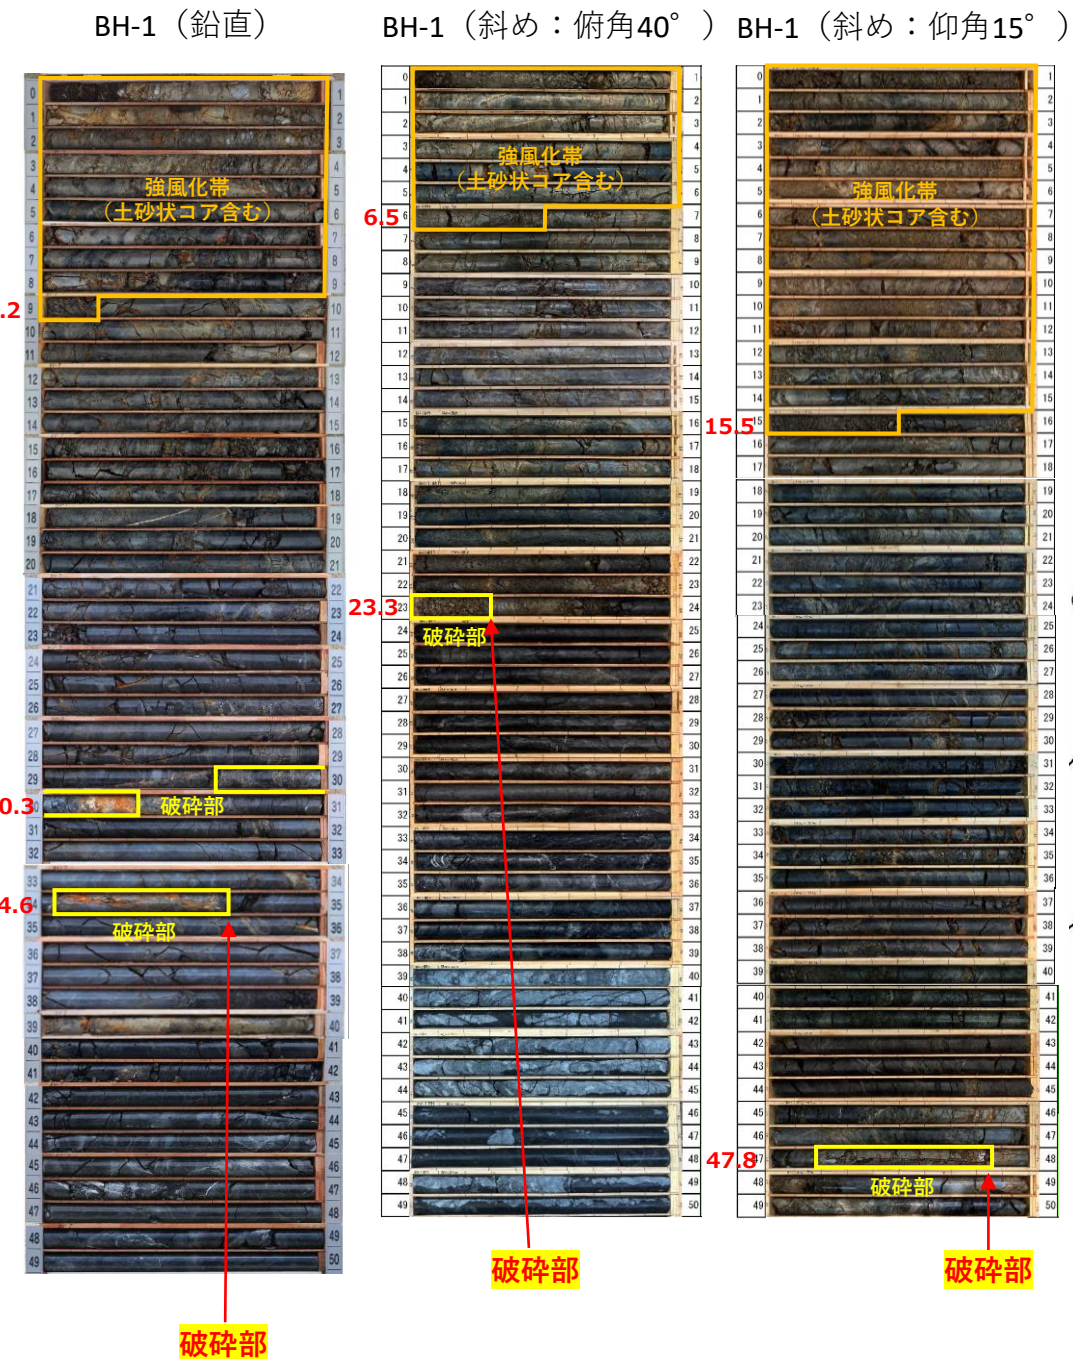
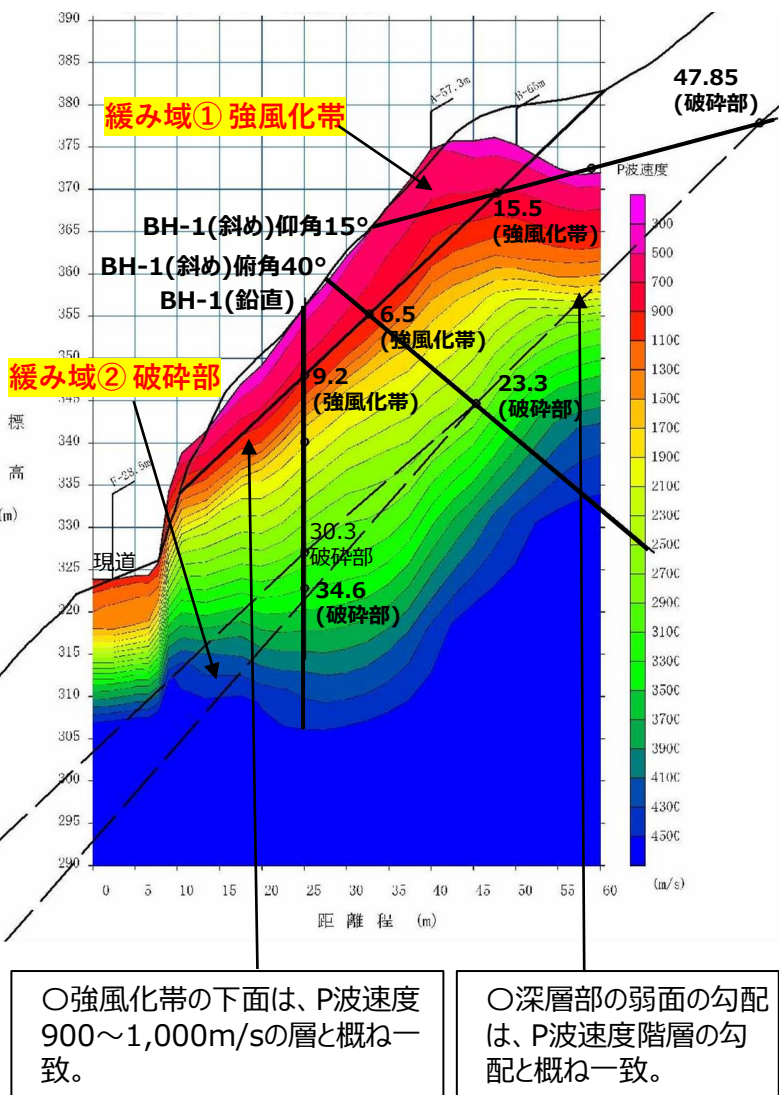
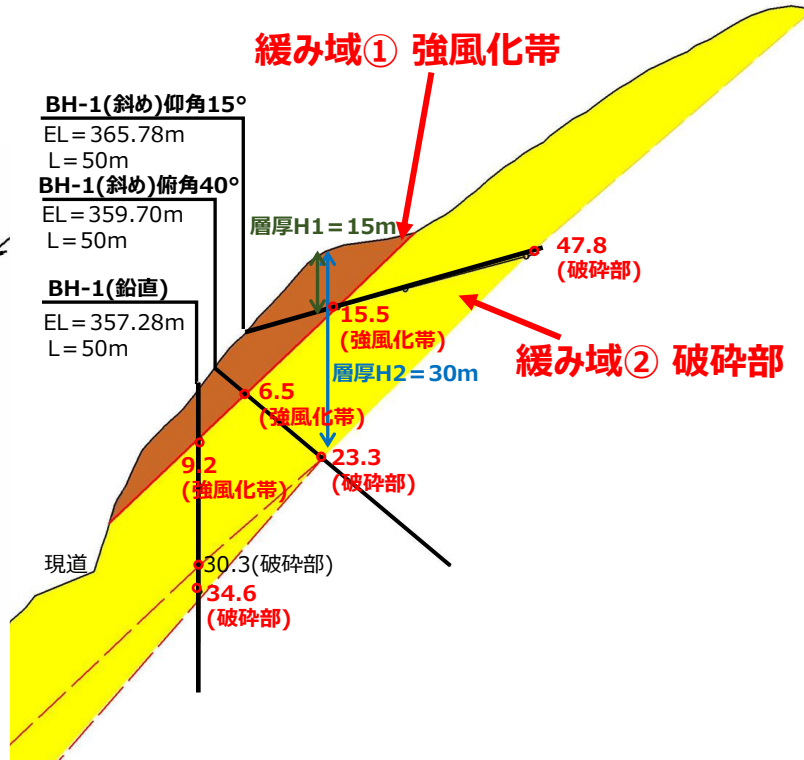
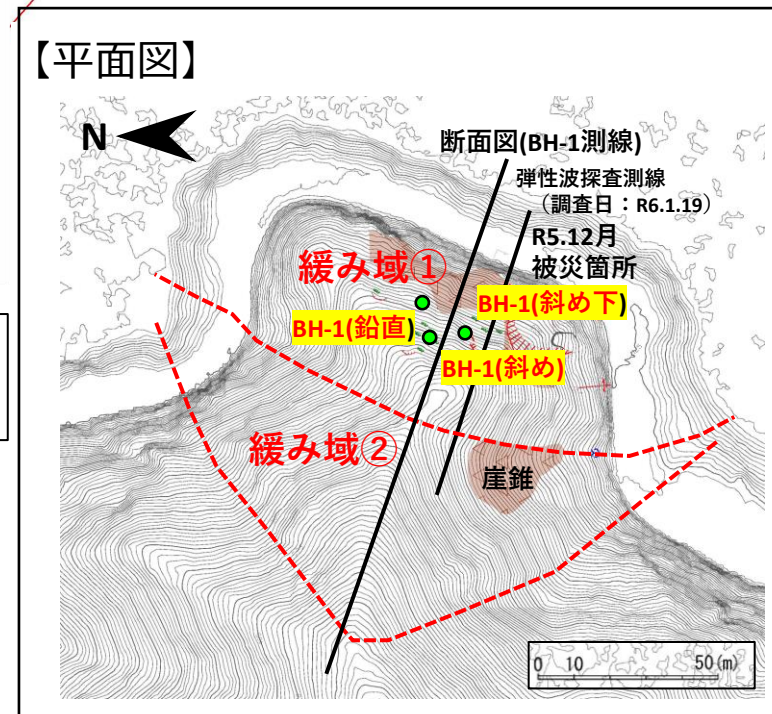
## 地質調査結果 (BH-1)

- 地表から**深度9～15m付近**まで著しい**強風化帯**が分布しているため、**層厚15m程度の緩み域**（＝緩み域①）を確認。
- **深度30m付近**において、**破碎部**の存在が判明したため、破碎部の深い側の位置で弱面を形成し、**層厚30m程度の緩み域**（＝緩み域②）を確認。

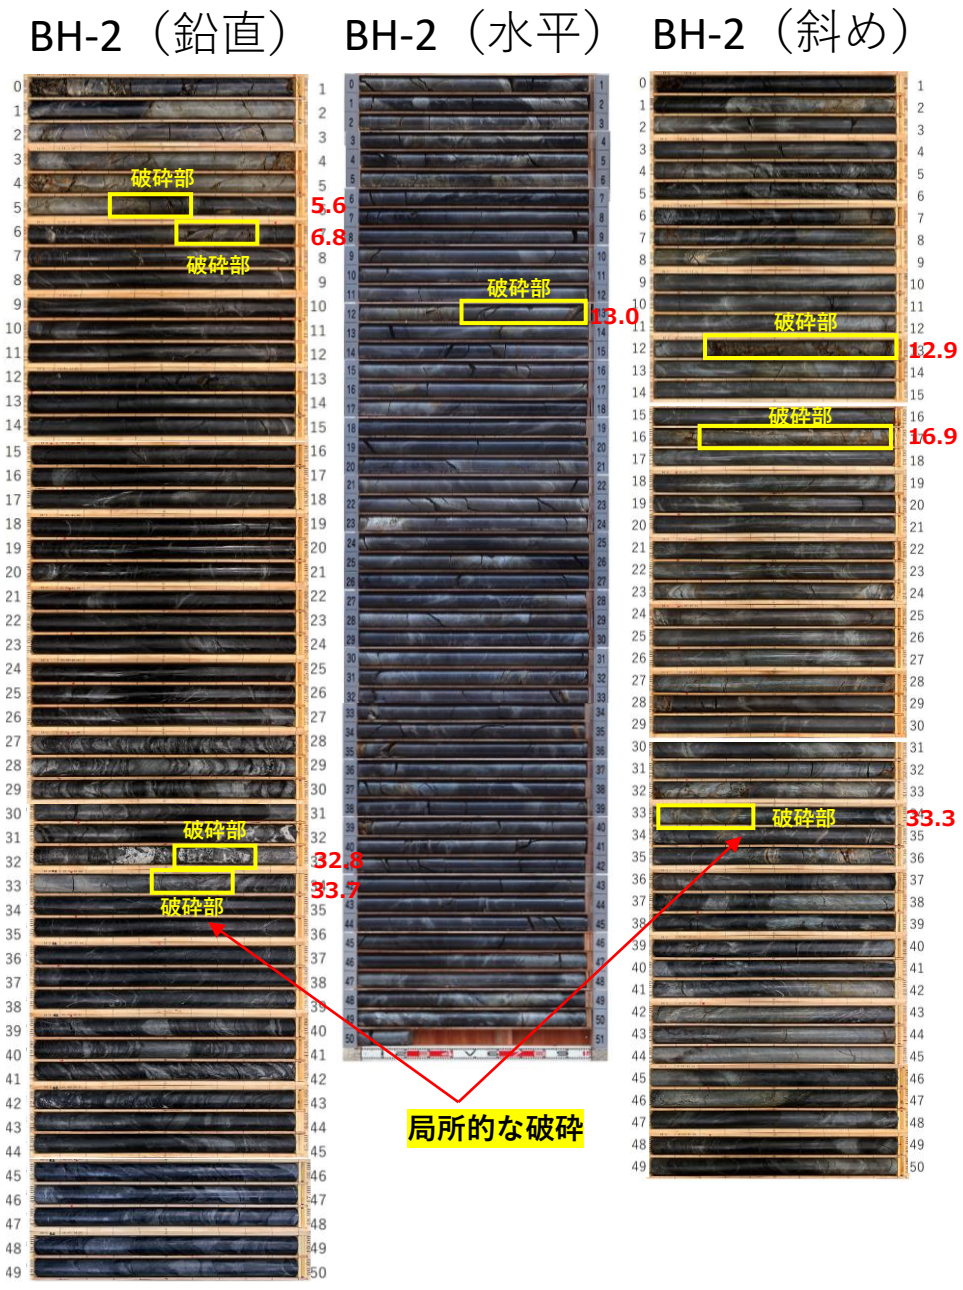
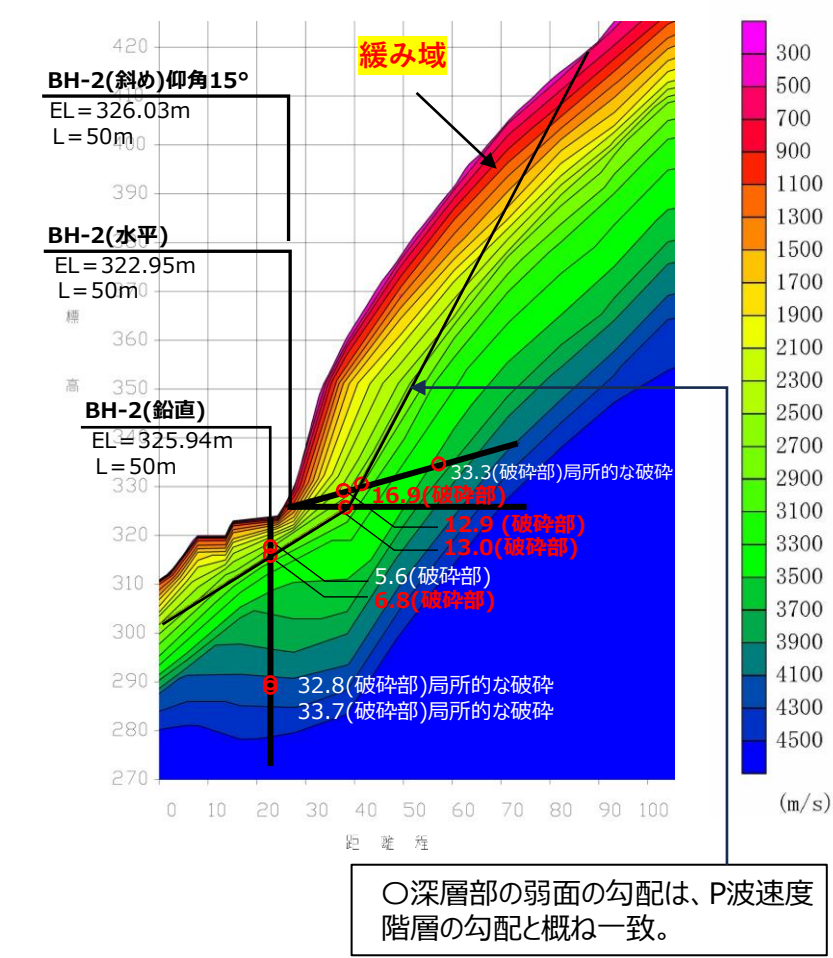
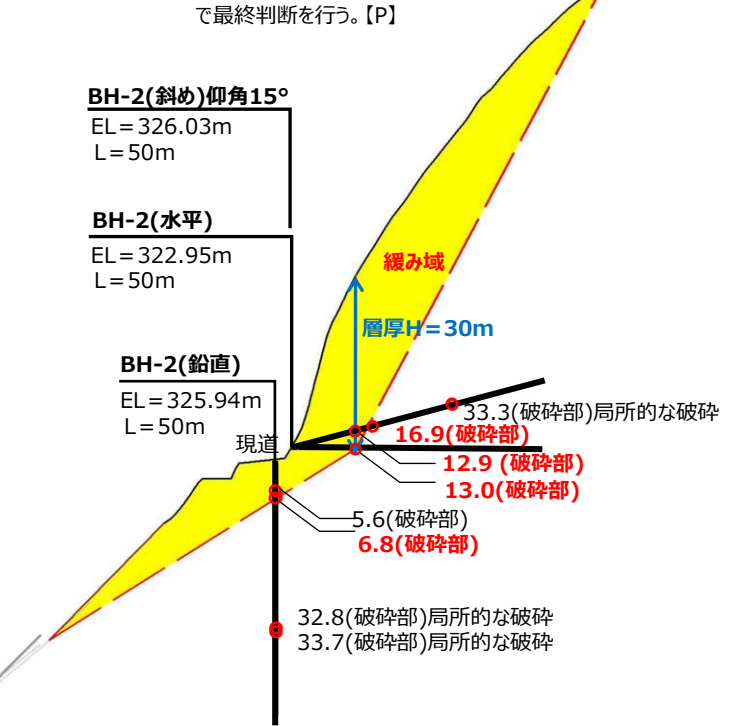
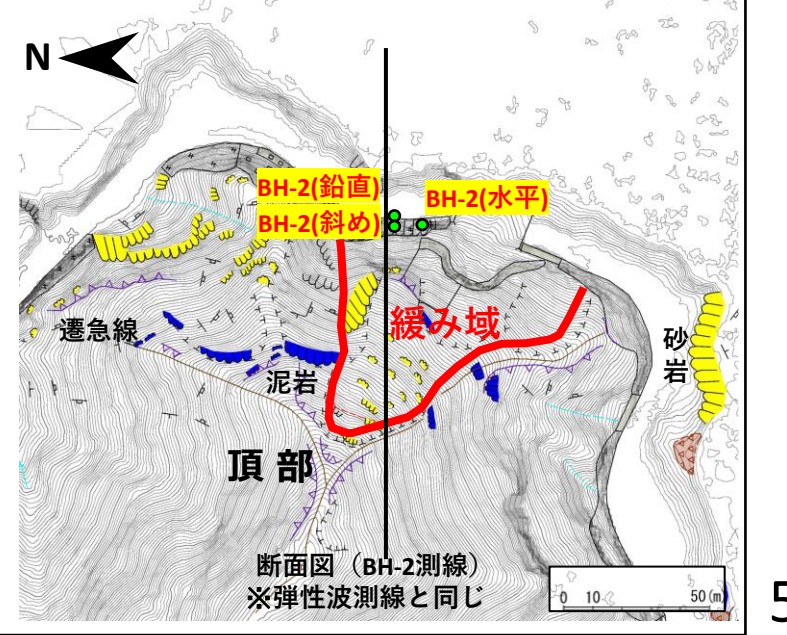
# 地質調査結果（BH-2）

- 深度5～13m付近において、**破砕部**の存在が判明したため、破砕部の深い側の位置で弱面を形成し、**層厚30m程度の緩み域**を確認。
  - なお、BH-2（鉛直）及びBH-2（斜め）の深度33m付近において、**破砕部**の存在が判明したが、BH-2（水平）では**同様の破砕部が確認出来なかった**。
- また、弾性波探査においてもBH-2(鉛直)とBH-2(斜め)のP波速度が異なっていることから、破砕部の傾向が確認出来なかったため、層厚30m程度よりも深い位置の破砕部は局所的なものである。

○ 深層部の弱面の勾配は、P波速度階層の勾配と概ね一致。

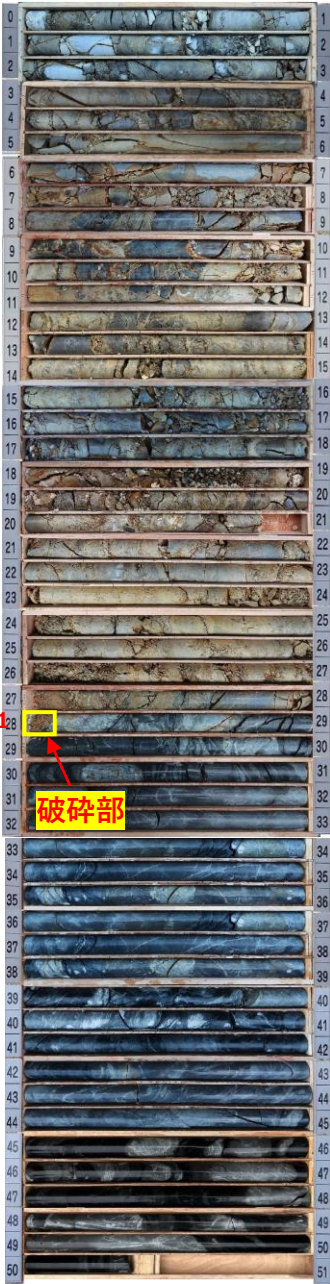
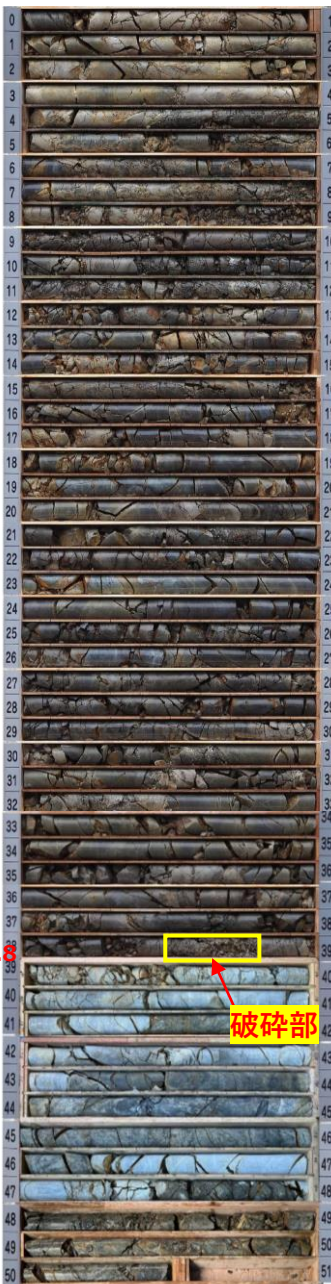
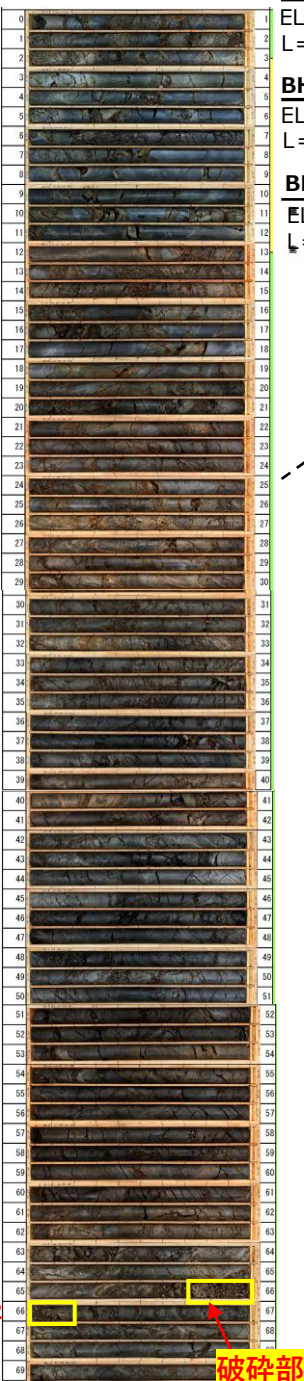
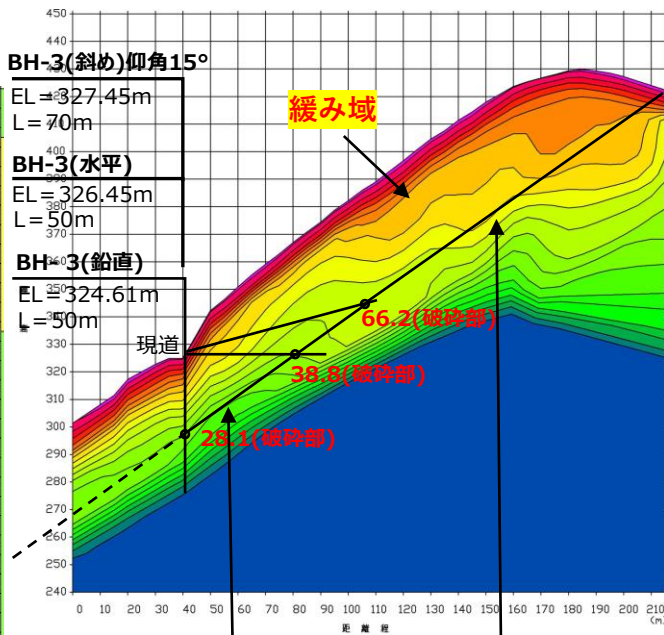
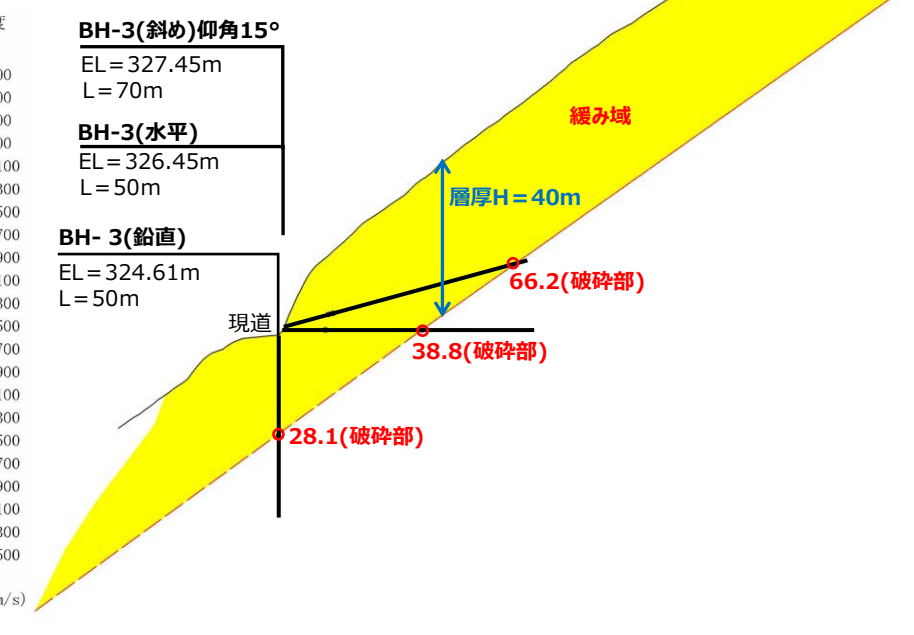
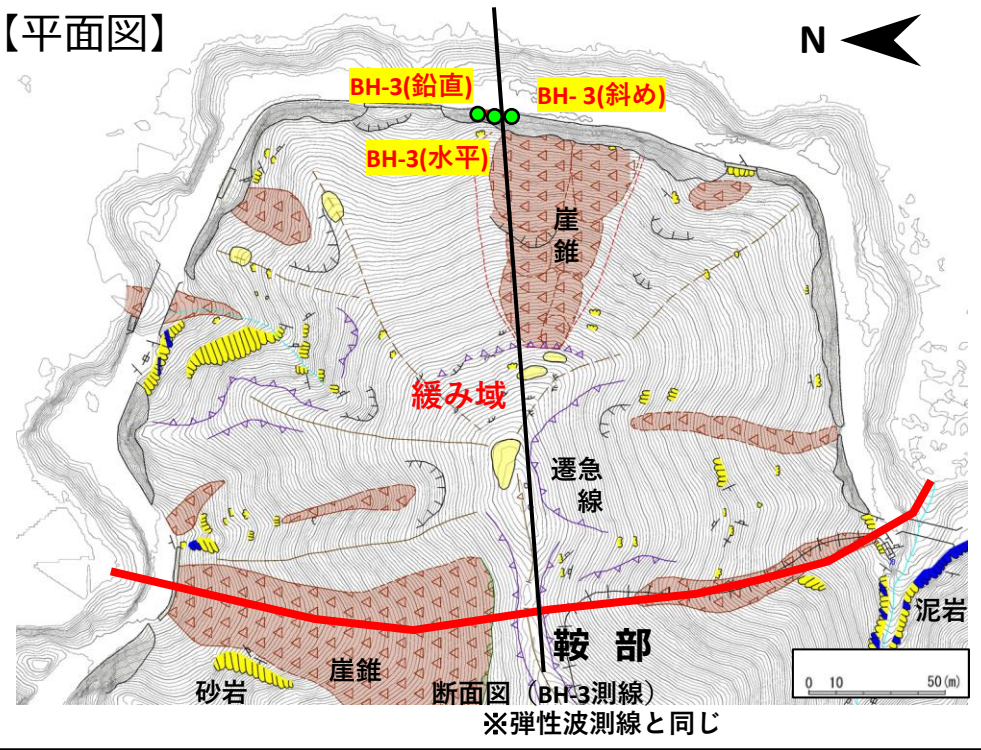
# 地質調査結果（BH-3）

○ 深度40m付近において、破碎部の存在が判明したため、破碎部の深い側の位置で弱面を形成し、層厚40m程度の緩み域を確認。

○ 深層部の弱面の勾配は、P波速度階層の勾配と概ね一致。

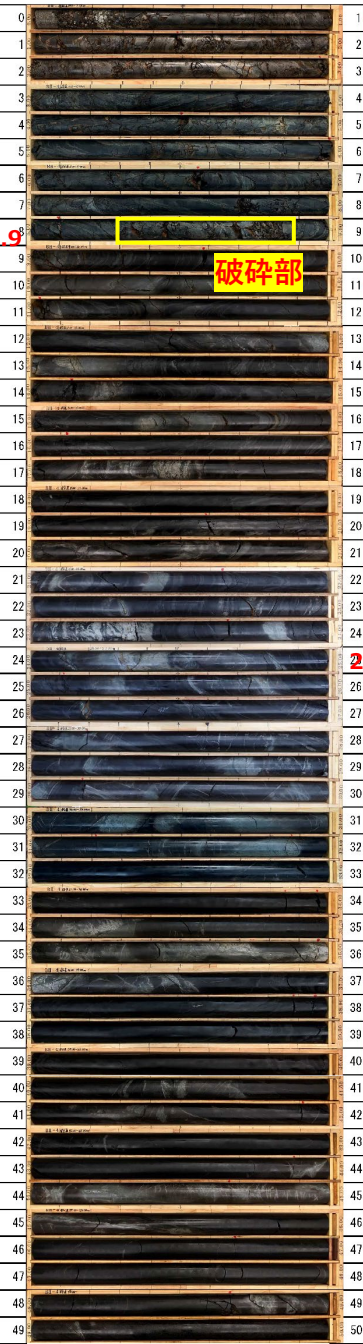
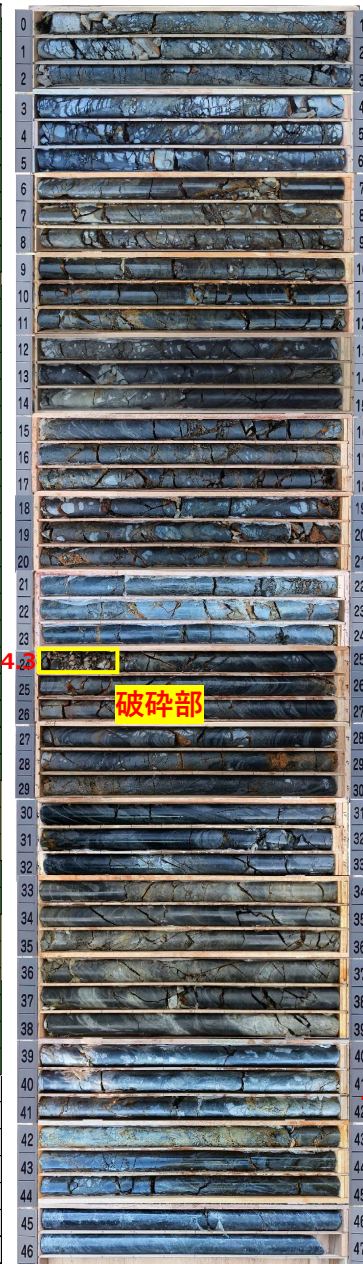
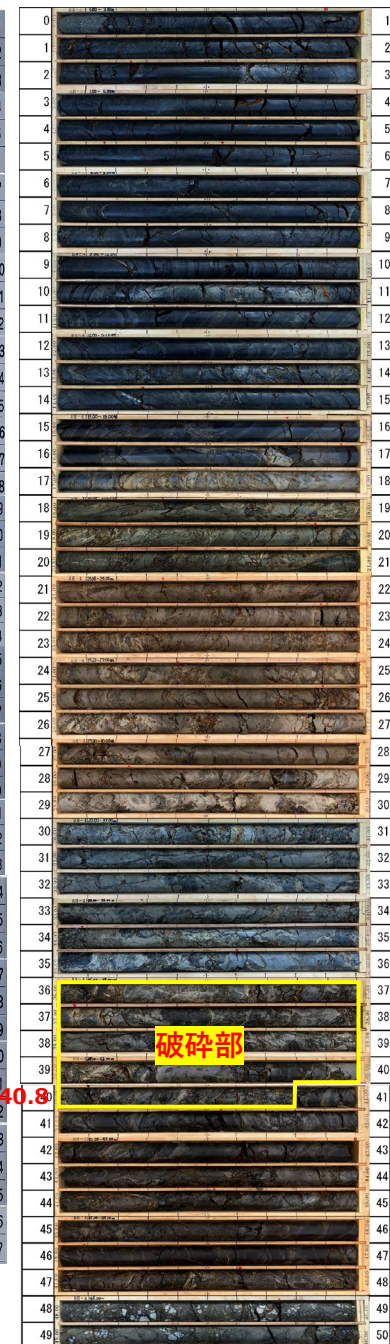
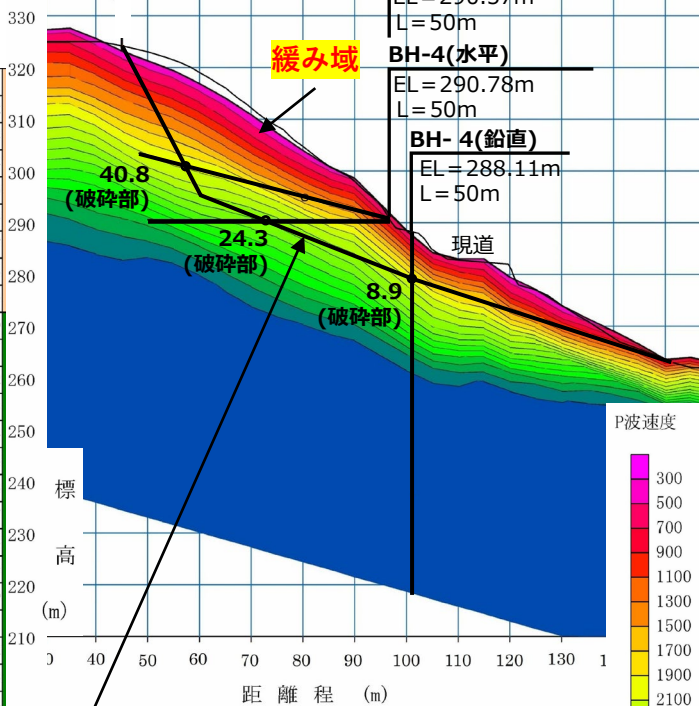
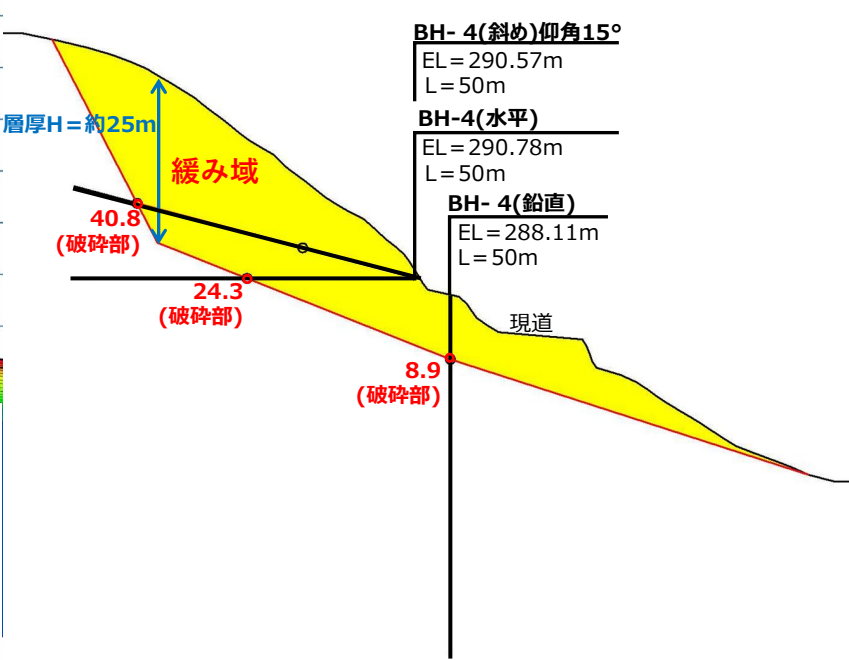
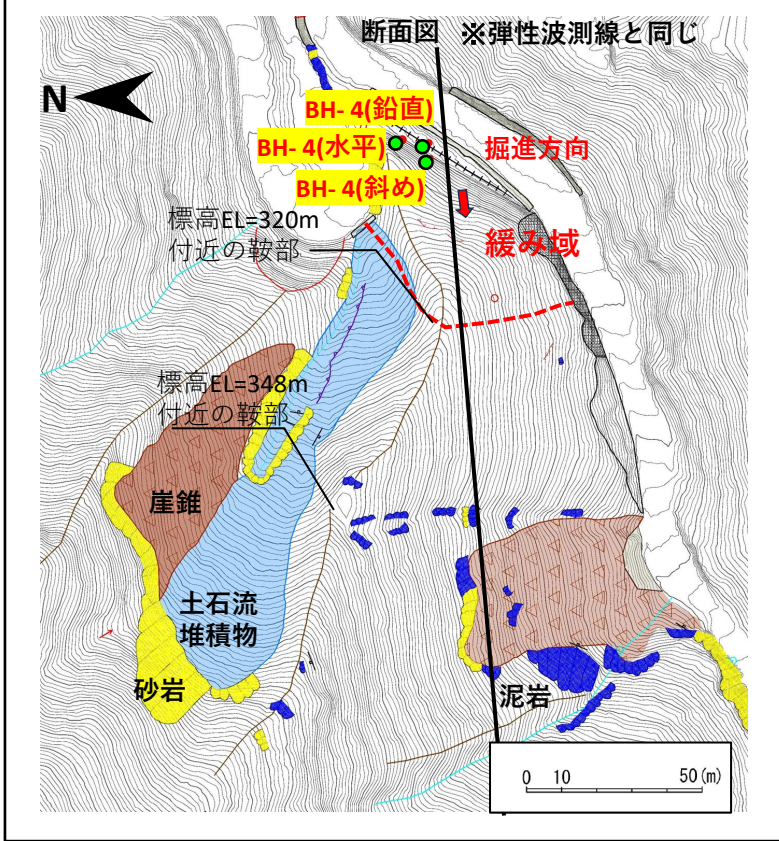
# 地質調査結果（BH-4）

○ 深度9 m～41m程度付近において、**破碎部**の存在が判明したため、破碎部の深い側の位置で弱面を形成し、**層厚25m程度の緩み域**を確認。

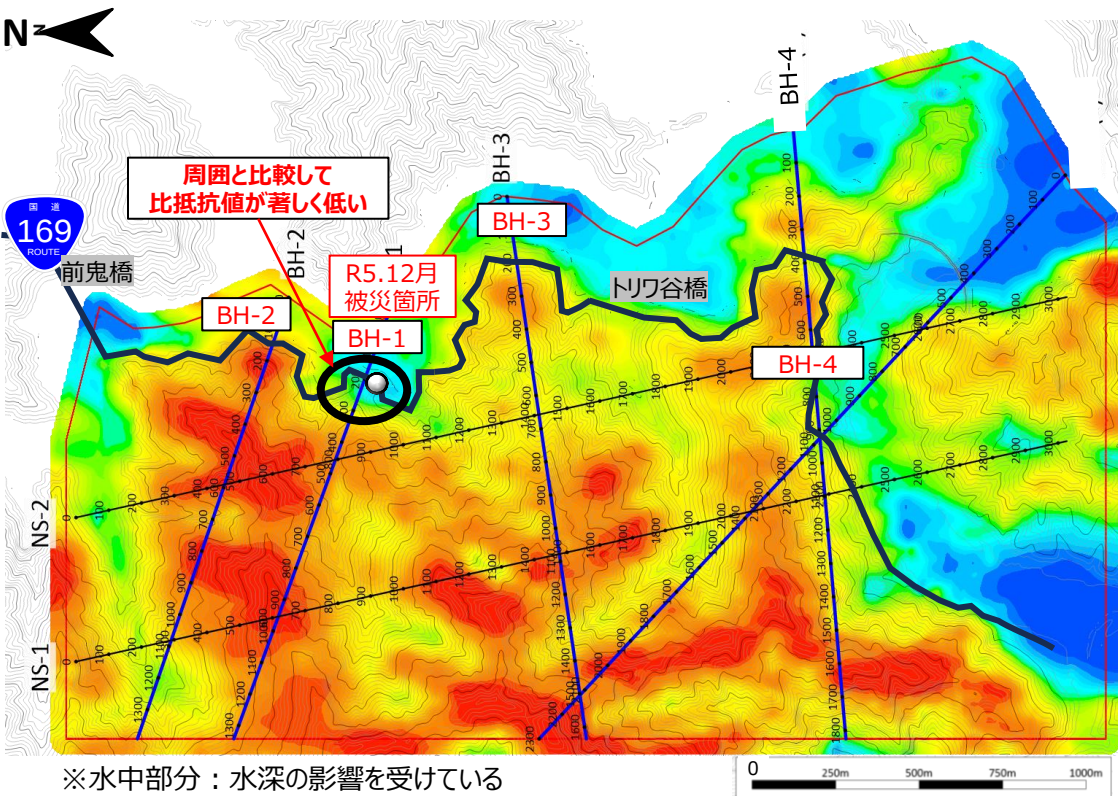
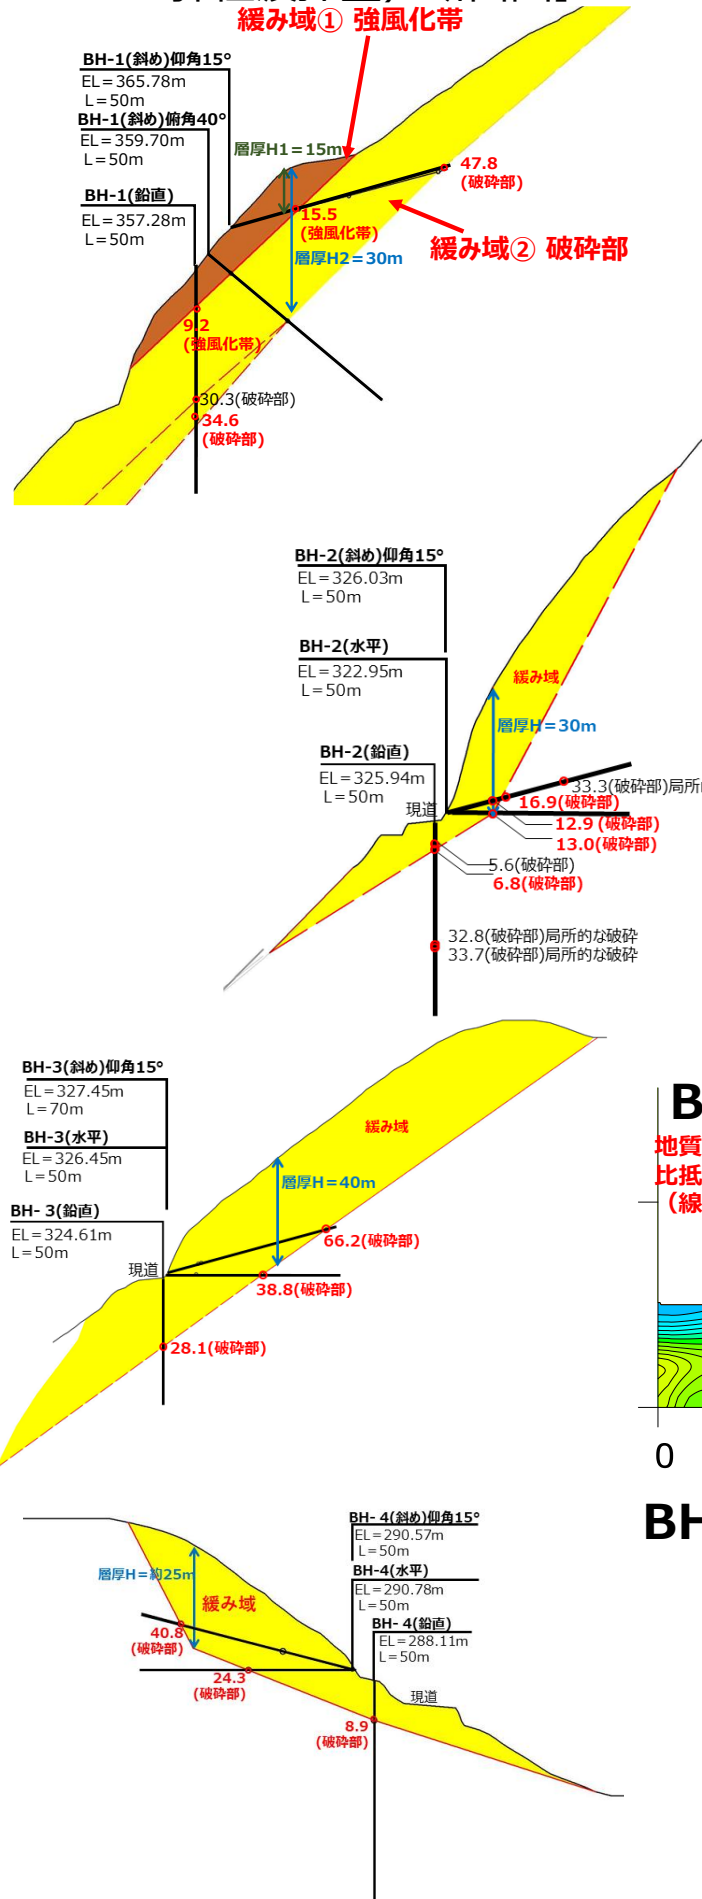
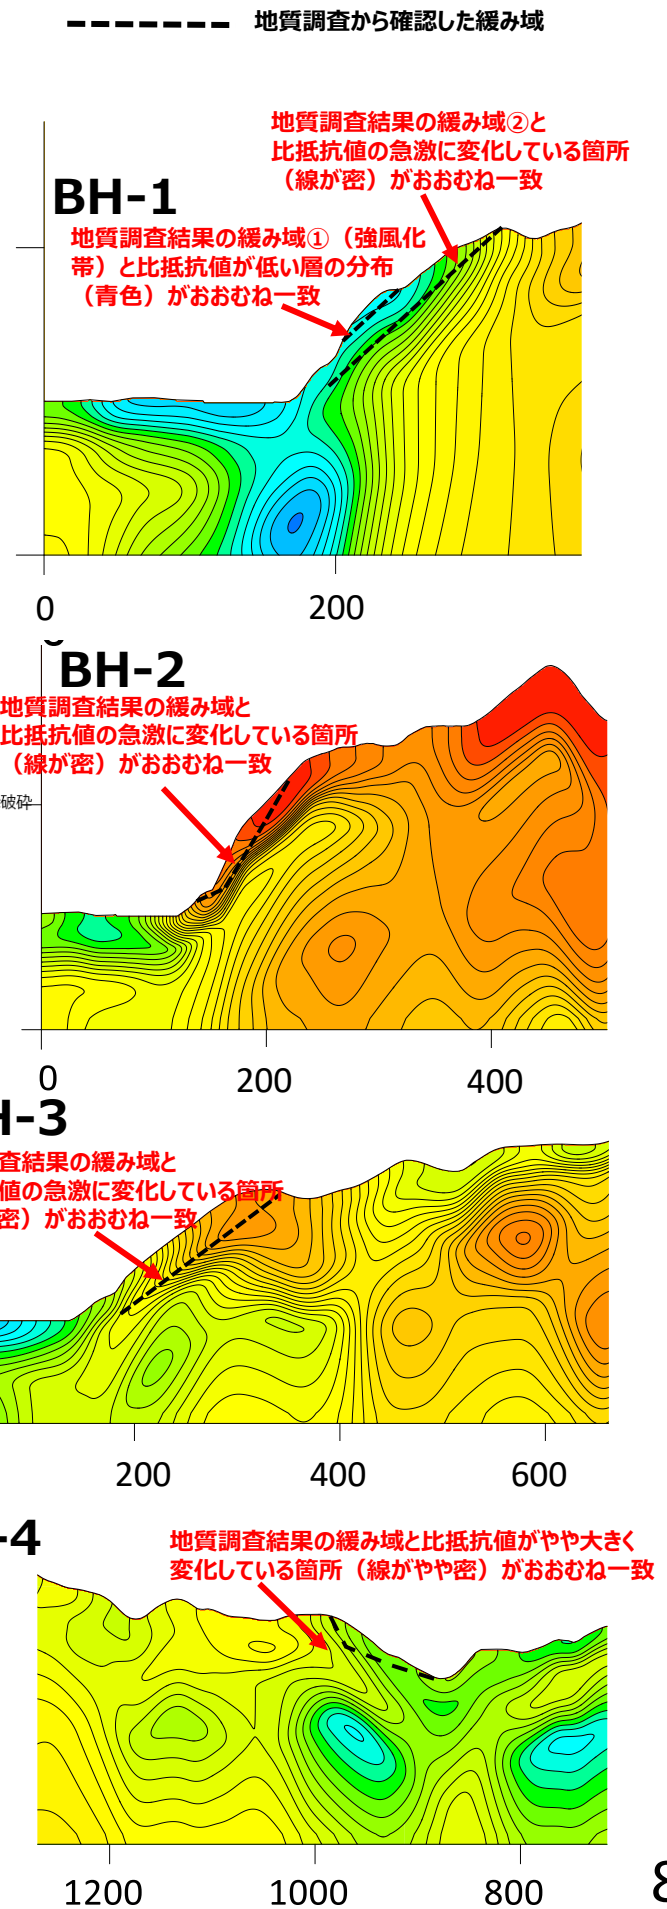
# 空中電磁探査

- 空中電磁探査は、地下の地質、地下水等の分布状況が把握できるため、**広域的な地質状況を確認し、BH-1～4の調査結果の妥当性を含めた総合的な検証**を行う。
- 平面的な比抵抗分布を確認した結果、**BH-1周辺では、周囲と比較して比抵抗値が著しく低い**ことを確認した（寒色の範囲が卓越）。  
⇒BH-1では、地下水が確認されていないため、**風化が進行**している可能性がある。
- 横断的な比抵抗分布を確認した結果、**BH-1～4の地質調査結果（ボーリング調査・弾性波探査）による緩み域と一致**することを確認した。  
⇒BH-1～4の**地質調査結果の妥当性**を確認した。

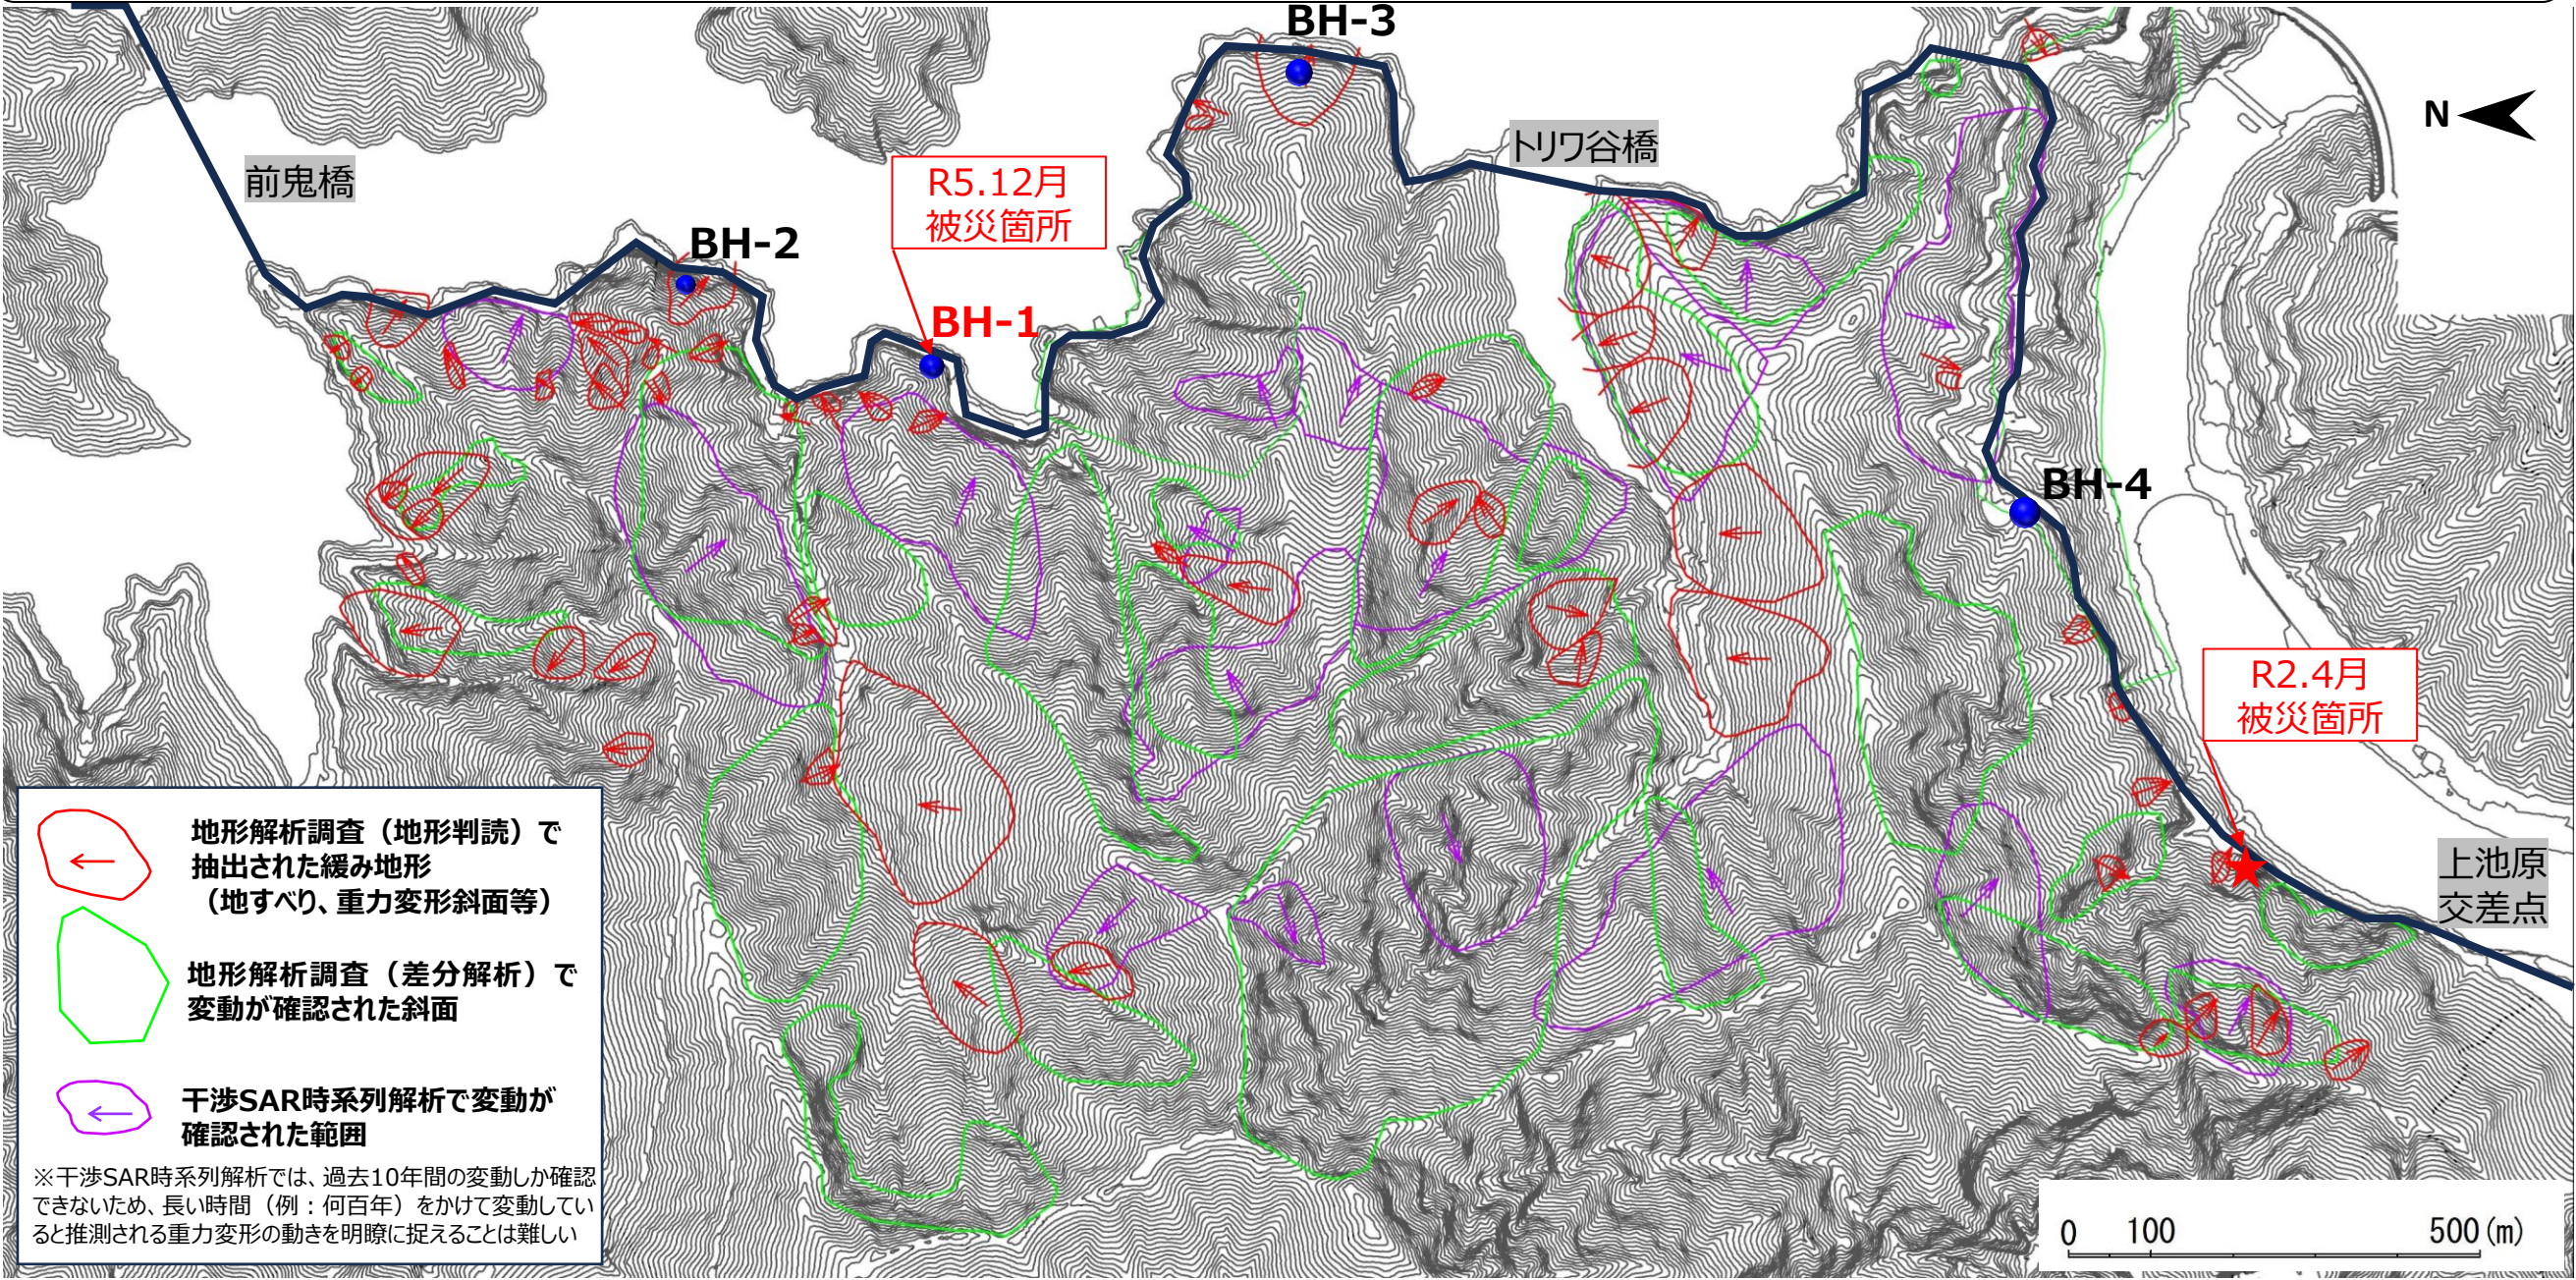
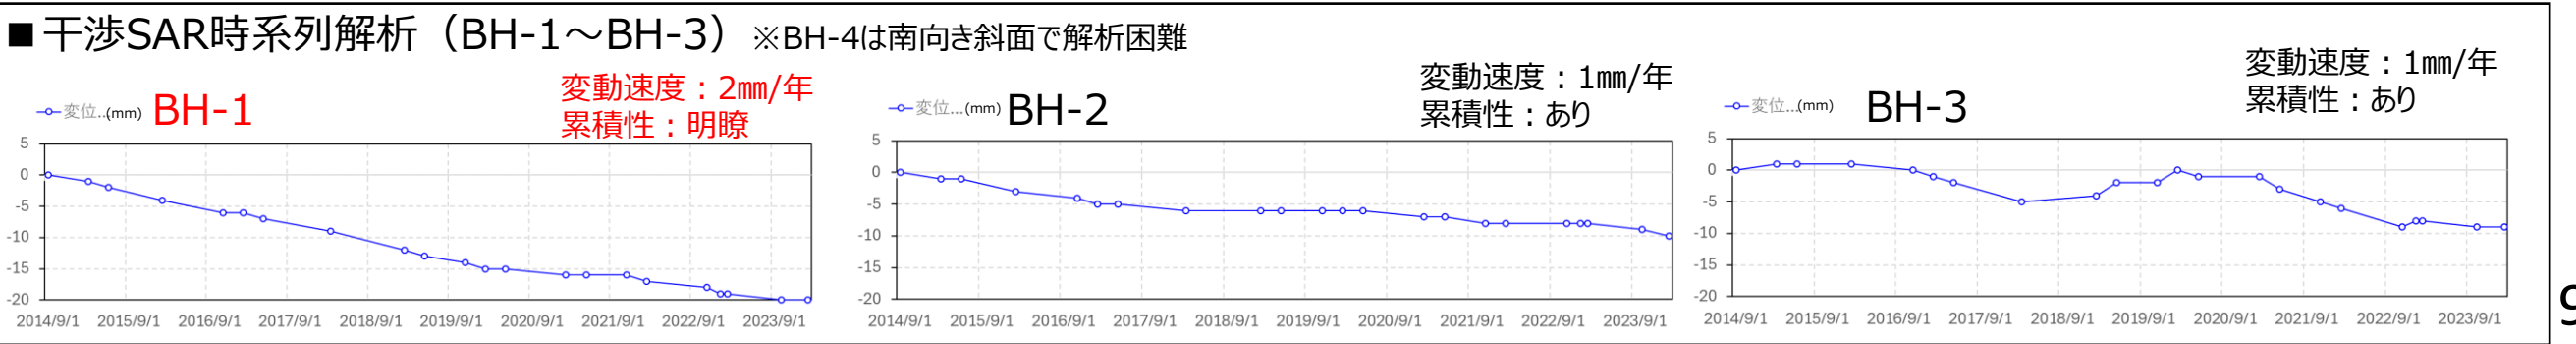
# 机上調査まとめ

- 「**地形解析調査（地形判読）**」、「**地形解析調査（差分解析）**」、「**干渉SAR時系列解析**」で、**斜面変動（危険箇所）**が多数抽出された。
- **干渉SAR時系列解析**による**BH-1の変動量**は、他の調査箇所と比べて**2 mm/年と大きく、累積性が明瞭**である。また、**BH-2～3の変動量**は、**1 mm/年であり、累積性**がある。
- 過去の被災履歴を確認したところ、上池原交差点の北側において、**令和2年4月に大規模な法面崩土が発生**。
