# 令和6年度 第3回 国道169号 下北山村上池原地区 防災対策検討委員会

# 国道 1 6 9 号下北山村 災害復旧権限代行

## ①地質調査結果

## ②本格復旧案の検討

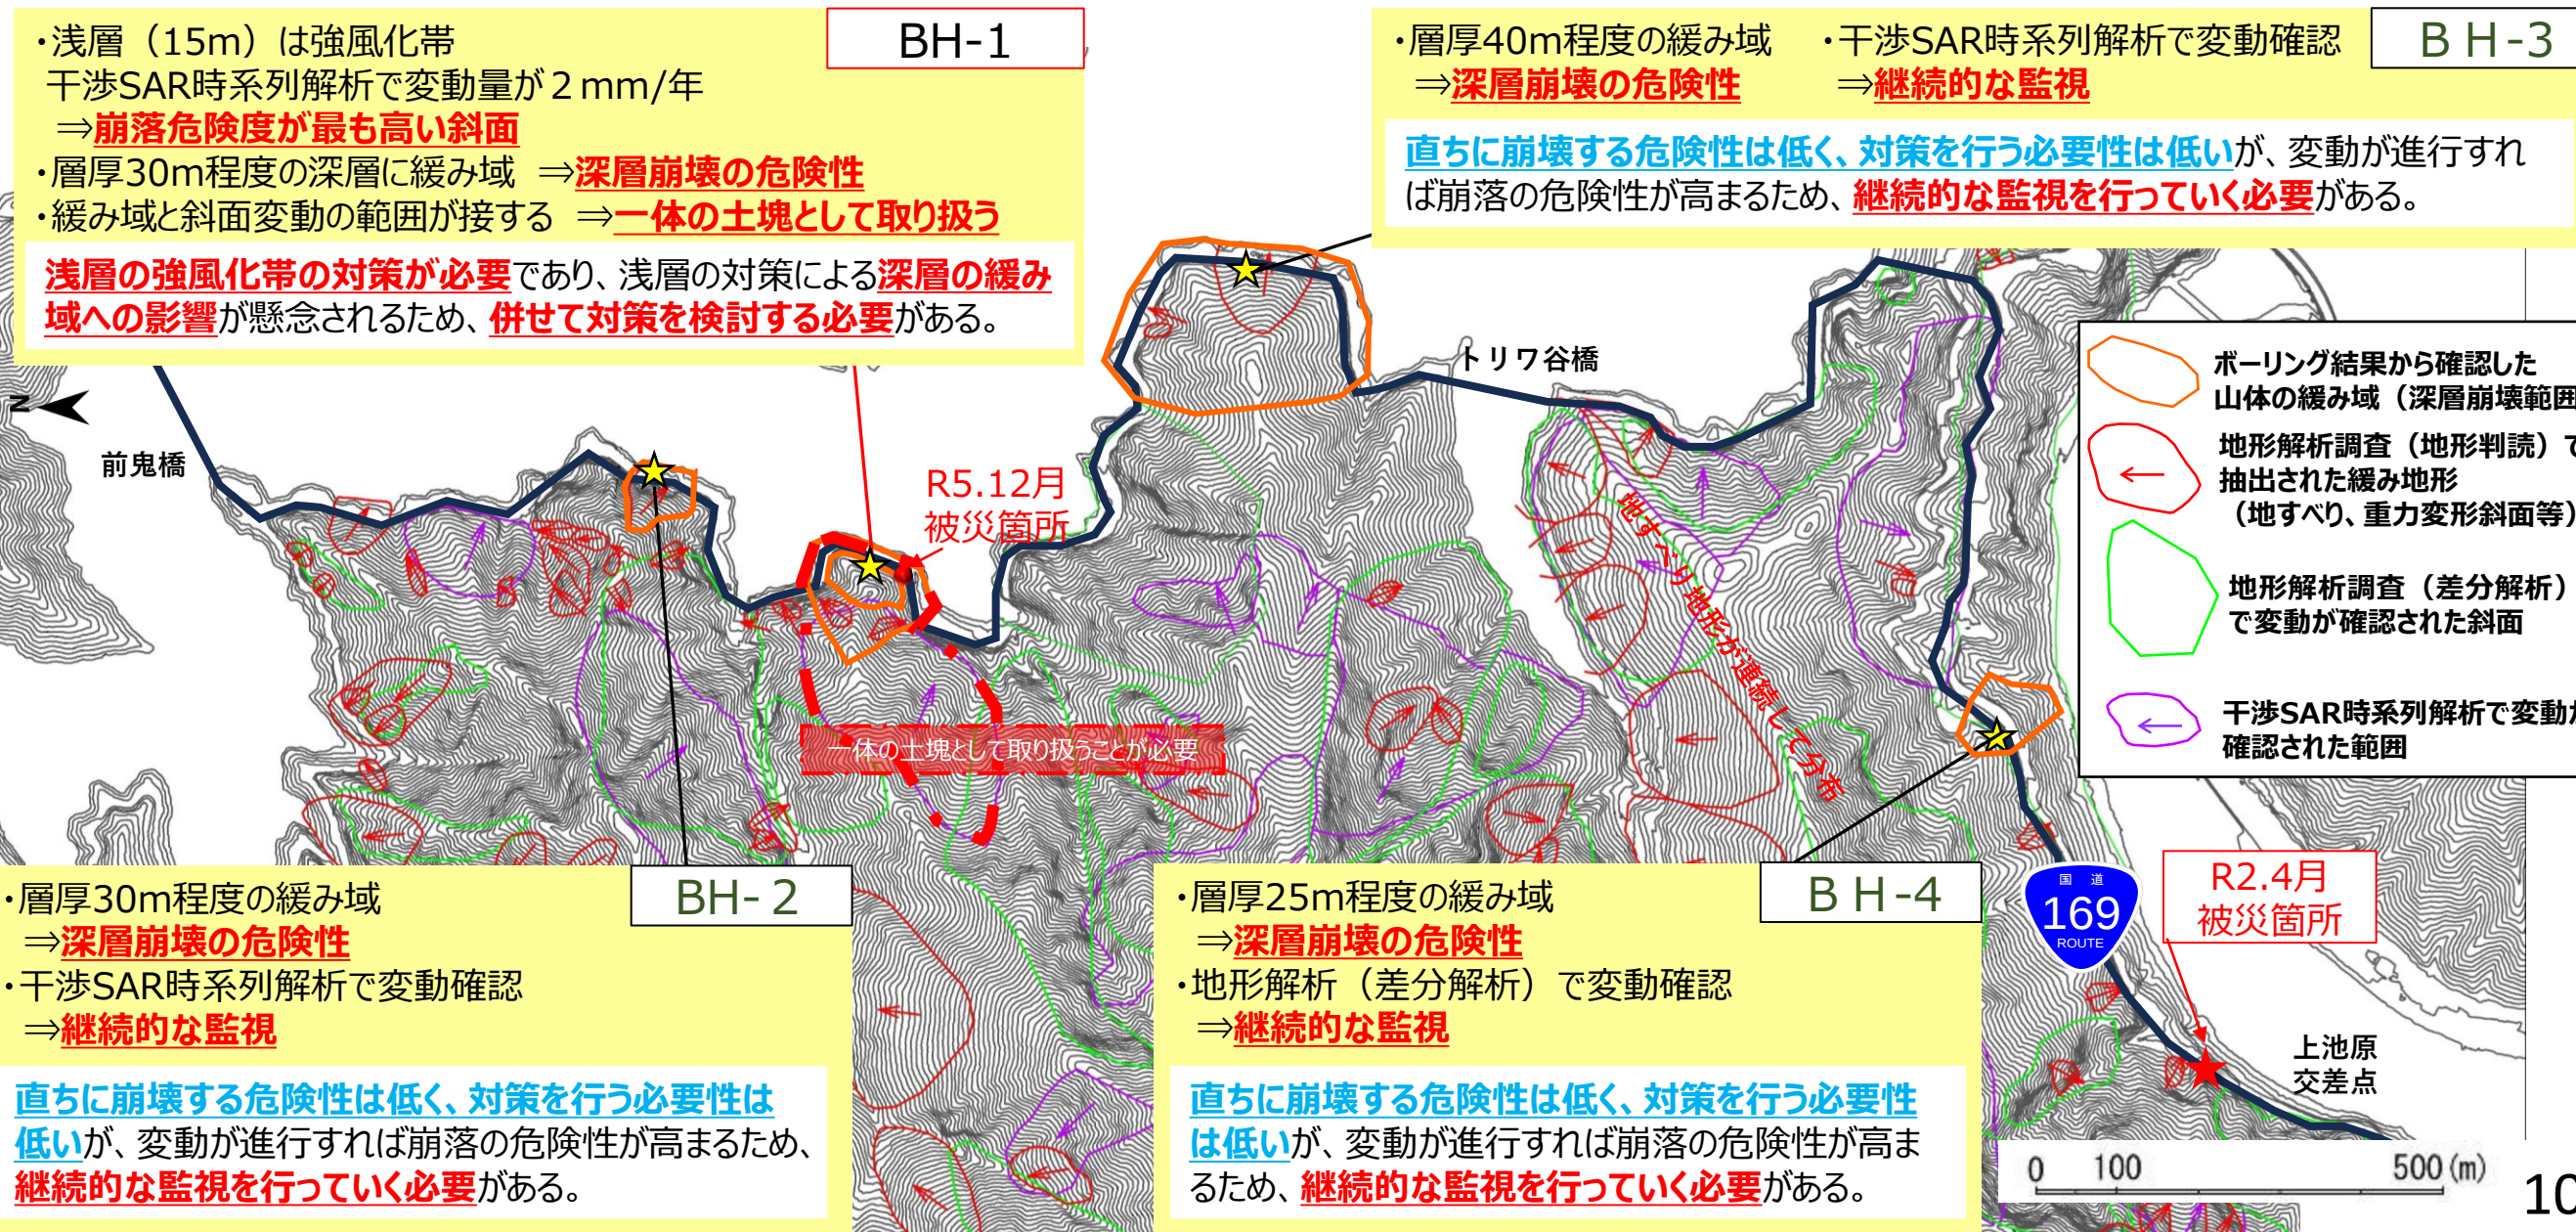
# 調査結果まとめ

- 被災箇所（BH-1）は、**浅層(15m)に強風化帯**が判明し、干渉SAR時系列解析で**変動量は2mm/年**と大きく、重力性変形による緩みが進行していることから、**崩壊危険度が最も高い斜面**である。  
また、凸状尾根全体の**層厚30m程度の深層に緩み域**が判明し、**深層崩壊の危険性**があるとともに、当該**緩み域**と干渉SAR時系列解析で確認した**斜面変動の範囲が接している**ため、**一体の土塊として取り扱う必要**がある。  
以上より、**浅層の強風化帯の対策が必要**であり、浅層の対策による**深層の緩み域への影響**が懸念されるため、**併せて対策を検討する必要**がある。
- 調査箇所（BH-2～4）においても、**緩み域（層厚25～40m）**が判明したため、**深層崩壊の危険性**がある。  
調査箇所（BH-2～3）は、干渉SAR時系列解析で**変動量は1mm/年で累積性**が、調査箇所（BH-4）は地形解析（差分解析）で変動がそれぞれ確認されているが、**直ちに崩壊する危険性が低く、対策の必要性は無い**が、変動が進行すればBH-1と同様に崩落の危険性が高まるため、**継続的な監視を行っていく必要**がある。
- 今回実施した現地踏査や新たな地形データによる地形判読、差分解析及び干渉SAR時系列解析、過去の被災履歴の確認結果により、**国道169号全線にわたり地すべりや重力性変形に伴う緩み地形が存在**することが判明した。
