2015年台風11号出水報告

(速報)

淀川河川事務所

平成27年7月

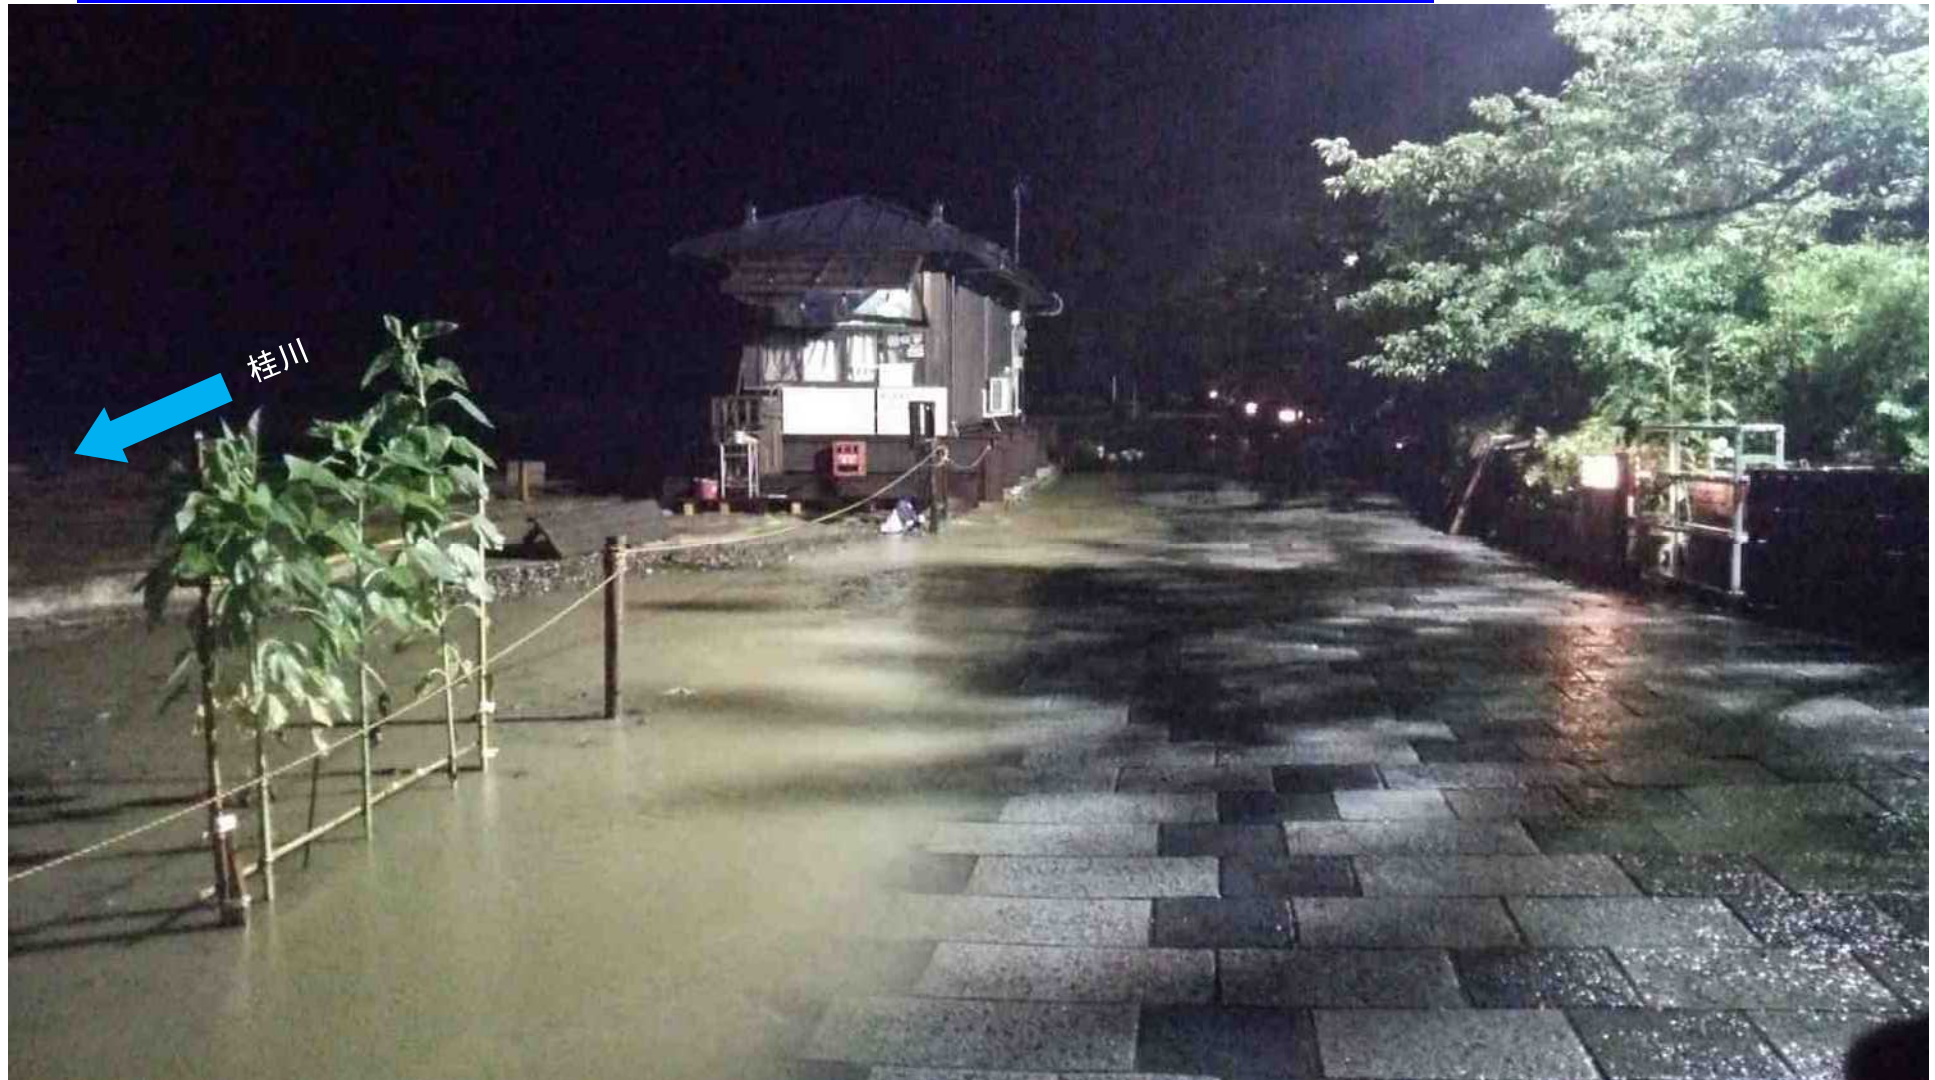
嵐山舟着場付近(左岸18.2k付近、18日3時頃)

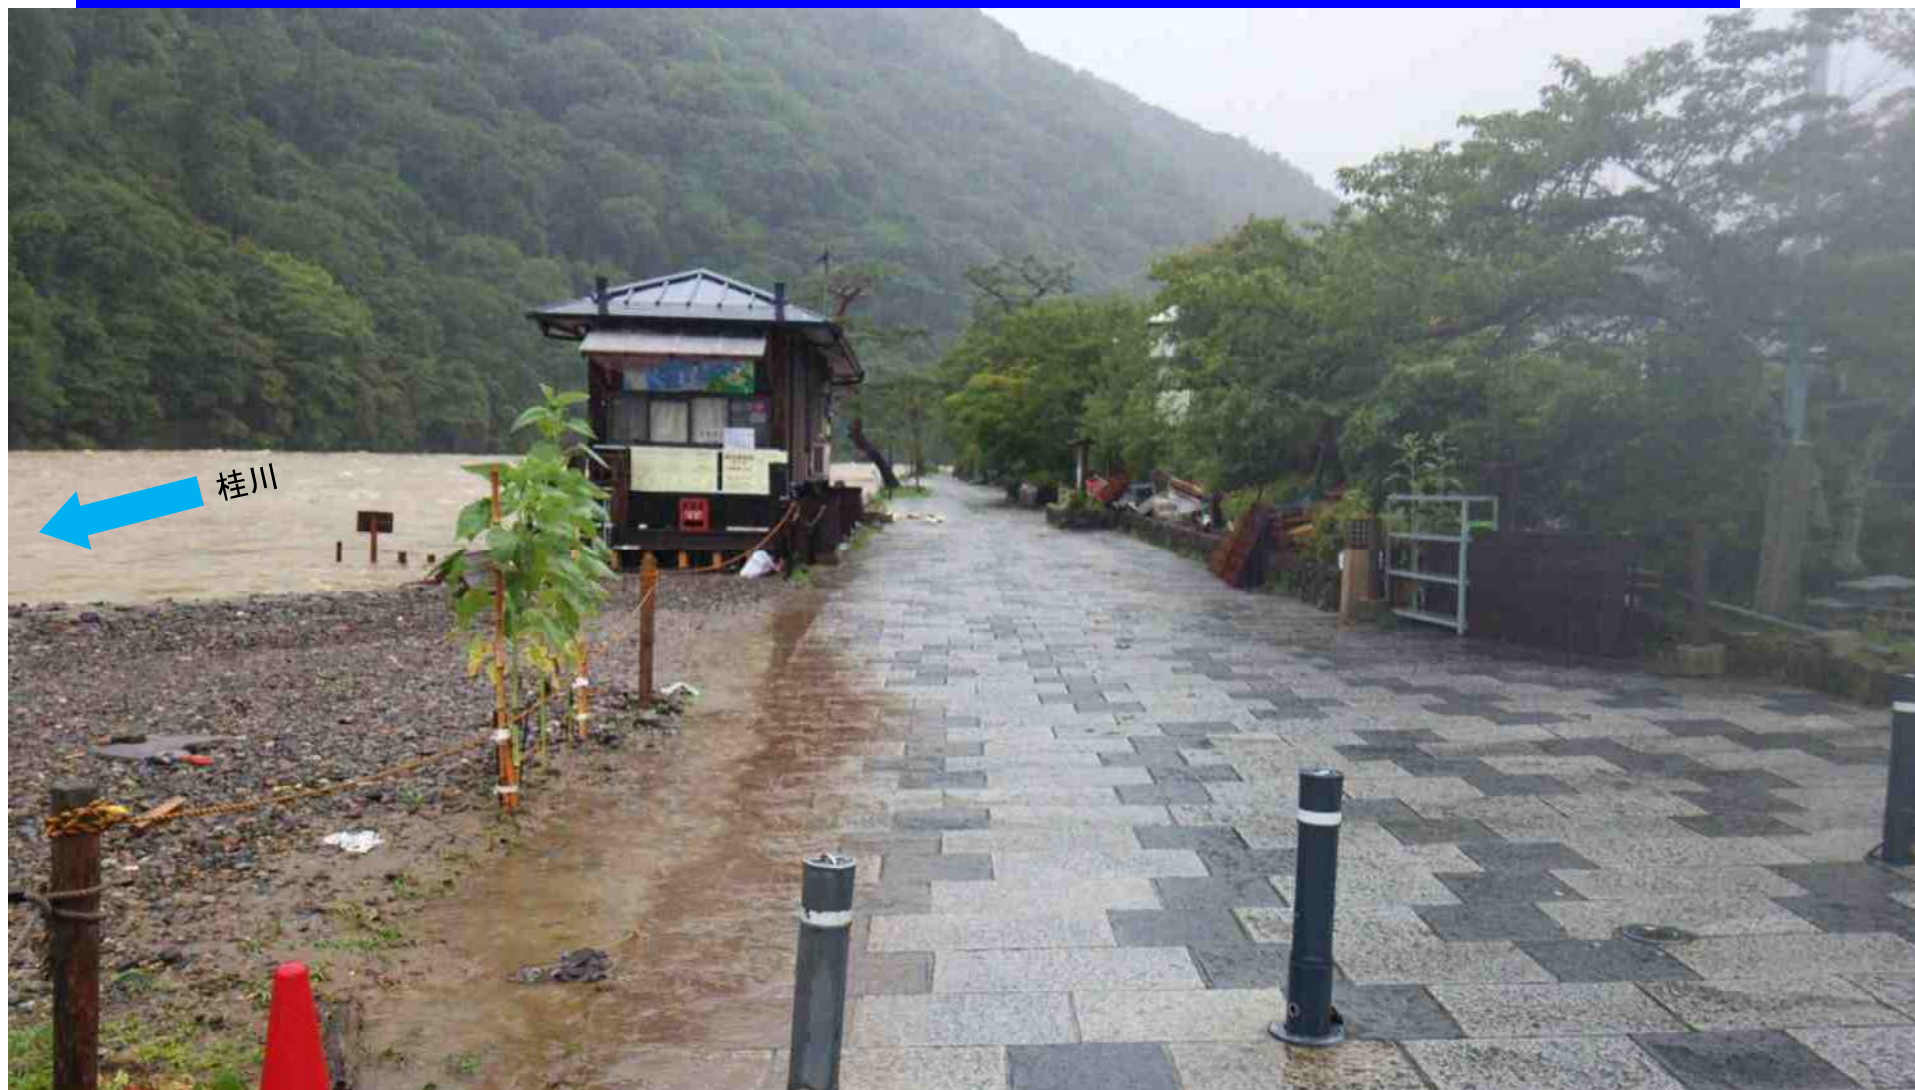
嵐山舟着場付近(左岸18.2k付近、18日7時頃(水位低下後))

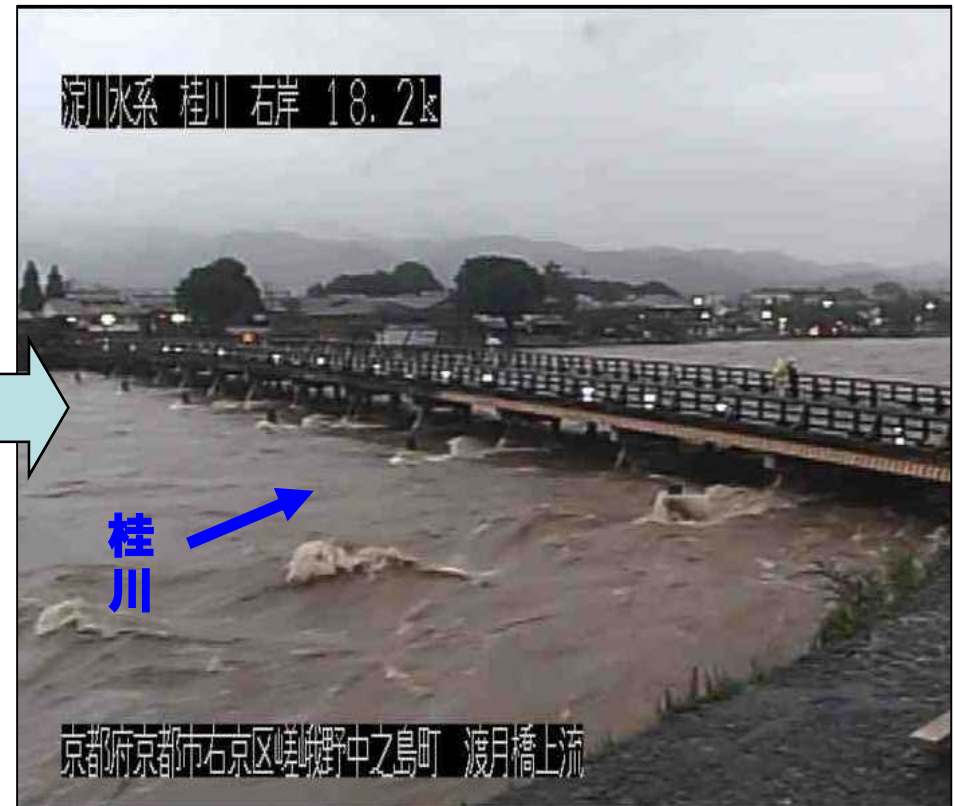
○平成27年7月台風11号による洪水は、渡月橋の桁下数十cmまでの水位上昇となった。

洪水ピーク時から約2時間後の渡月橋
(平成27年7月18日 5:00) 天竜寺水位:1.61m

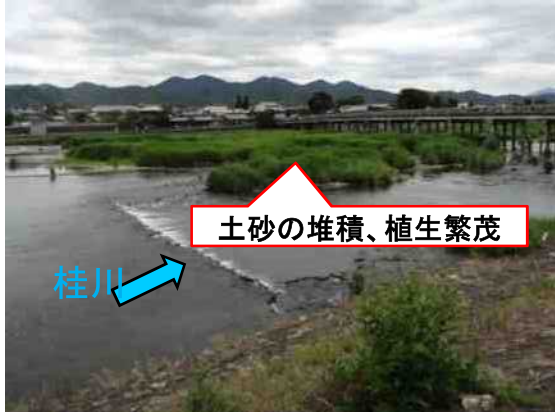
渡月橋上流
整備前の状況
(平成25年6月)

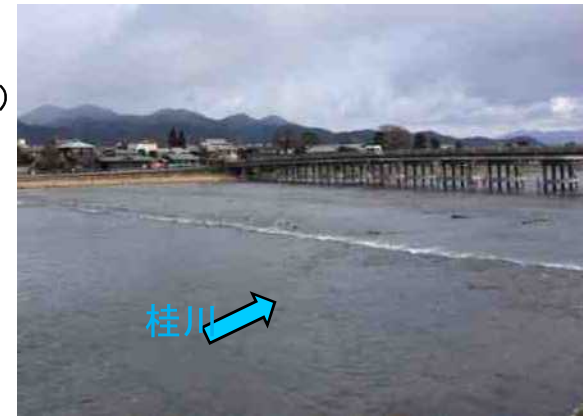
整備完了
(平成27年2月)

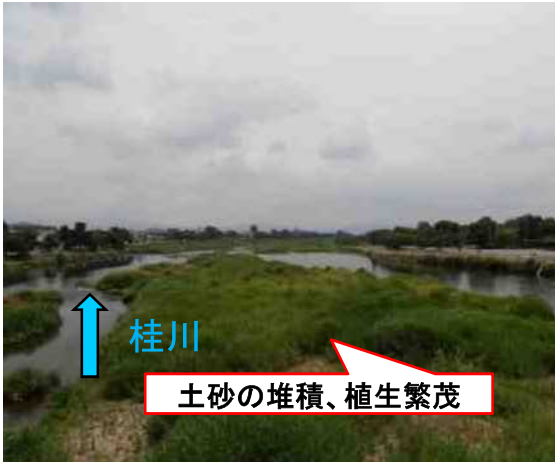
渡月橋下流
整備前の状況
(平成25年7月)

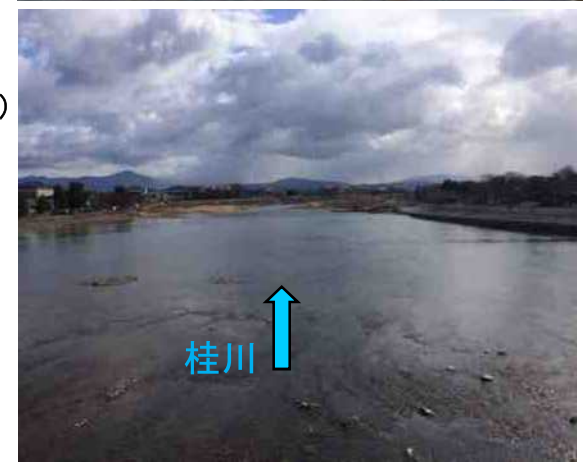
整備完了
(平成27年2月)

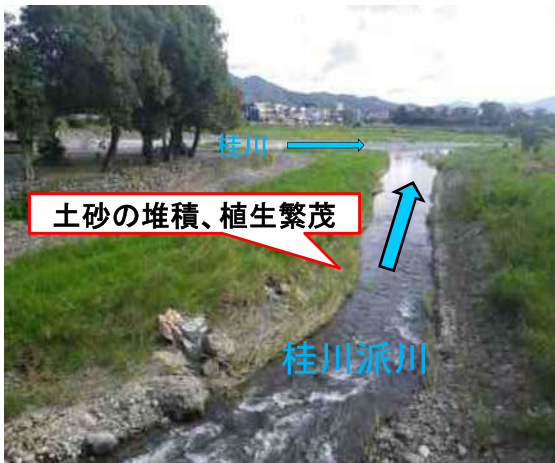
6号井堰下流
(桂川派川)
整備前の状況
(平成26年9月)

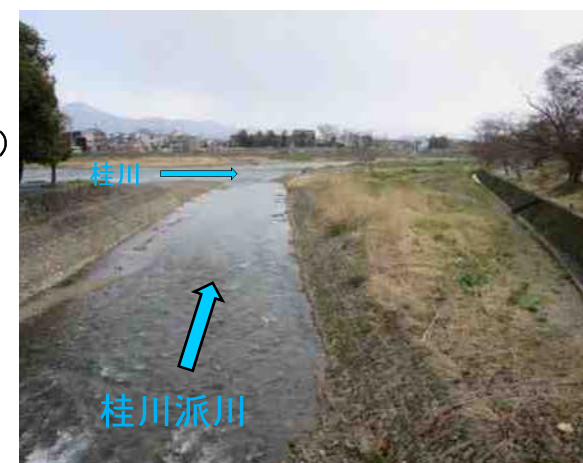
整備完了
(平成27年3月)

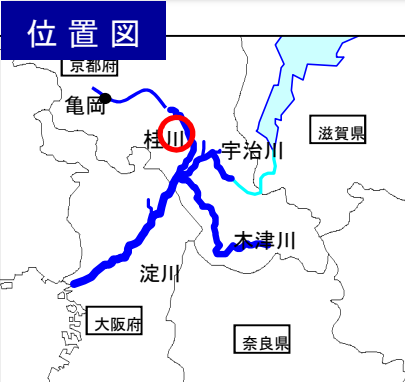
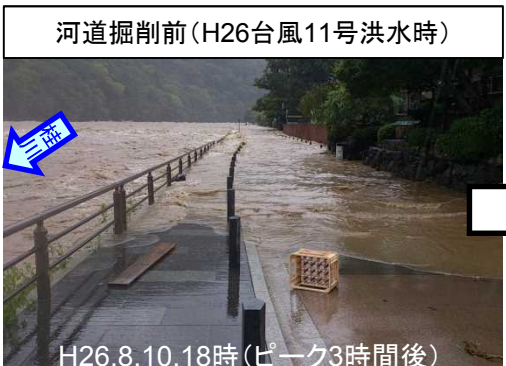
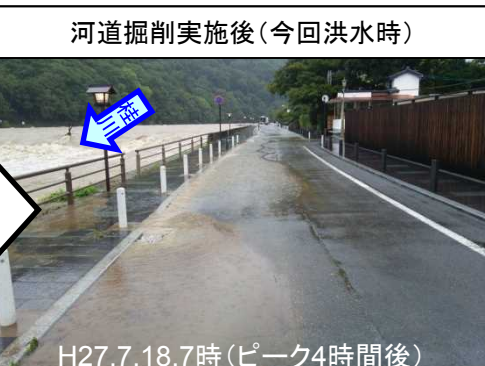
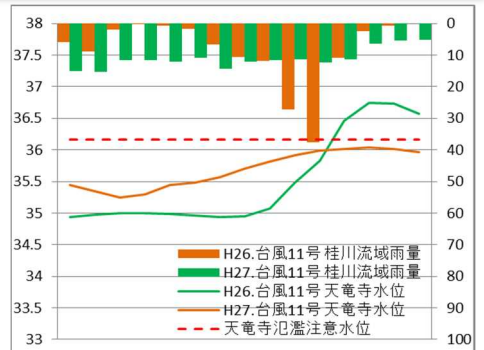
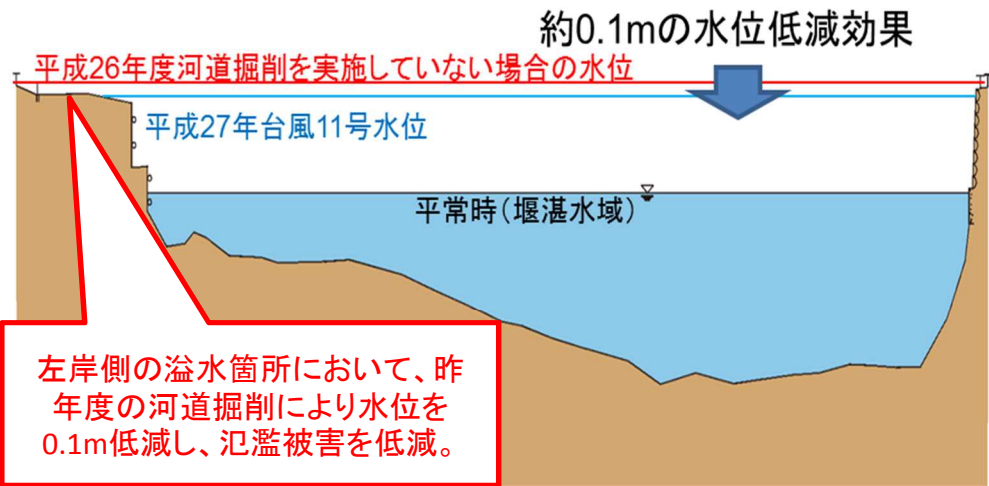
○桂川水系では、平成25年台風18号を契機に「桂川緊急治水対策」を実施。
 ○平成27年台風11号出水では、嵐山地区で昨年に引き続き、一部溢水し、道路冠水が発生。
 ○今回の降雨は、昨年の台風11号と降り方が異なるものの、総雨量では昨年以上であった。
 ○嵐山地区では、平成26年度に実施した河道掘削により、6号井堰下流で約0.2m、上流で約0.1mの水位が低減し、今回出水では左岸道路部分のみの冠水にとどまり、中ノ島の冠水も無く、氾濫被害を大幅に減少。

【18.3k】平成26年度河道掘削を実施していない場合の水位 O.P.+37.8m
 今回水位 O.P.+37.7m
 ※記載の数值は速報値であり、今後の精査により変更することがあります。

▲溢水箇所(一ノ井堰上流)における掘削効果

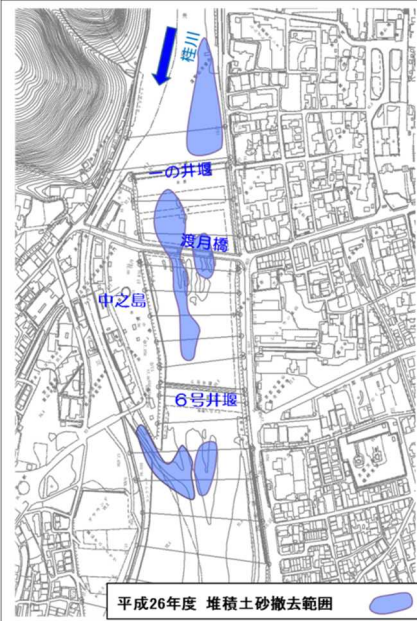
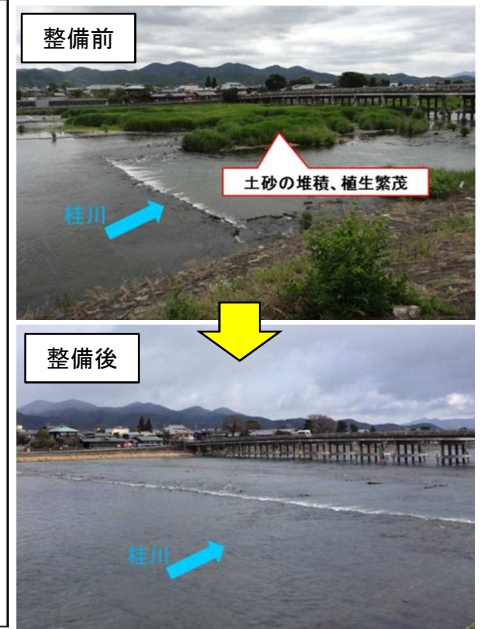
▲嵐山地区における掘削 (H26年度実施)
