令和6年2月2日14時00分
近畿地方整備局
福知山河川国道事務所

コンクリートの納入に係る不正行為の調査状況について ～福知山河川国道事務所発注工事での調査結果(終報)～

令和5年8月10日14時00分
近畿地方整備局
福知山河川国道事務所コンクリートの納入に係る不正行為の調査状況について
～福知山河川国道事務所発注工事での調査結果(第一報)～

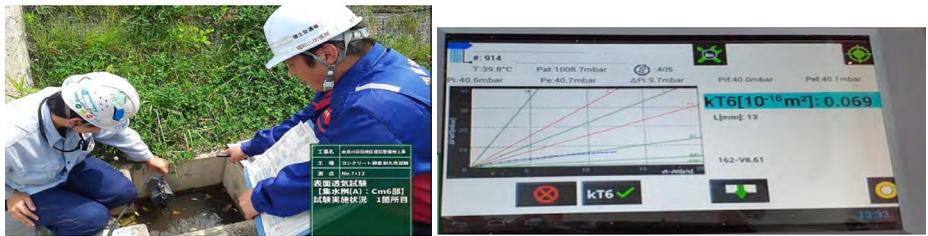
表層透気試験の測定状況

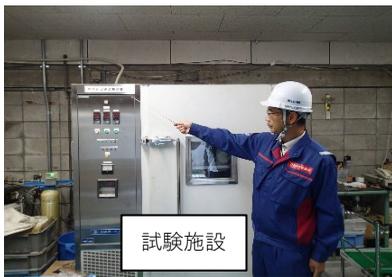
試験施設

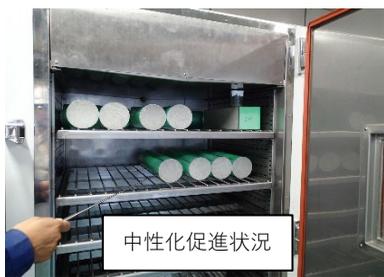
中性化促進状況

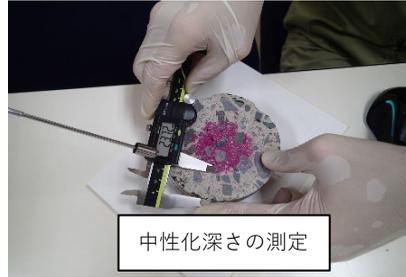
中性化深さの測定

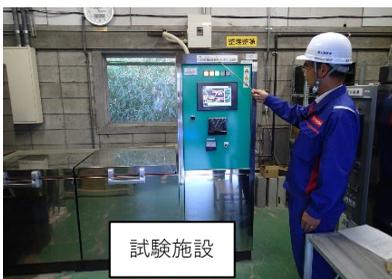
試験施設

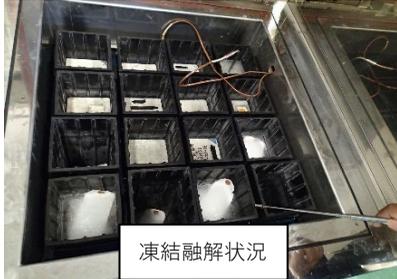
凍結融解状況

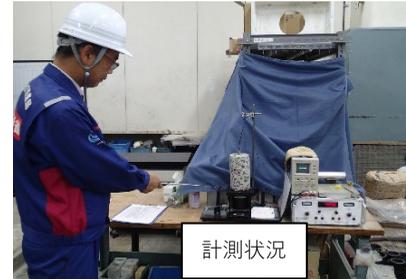
計測状況

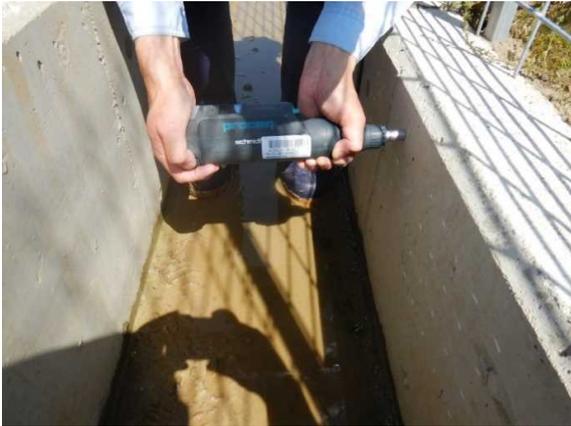
テストハンマーによる強度測定

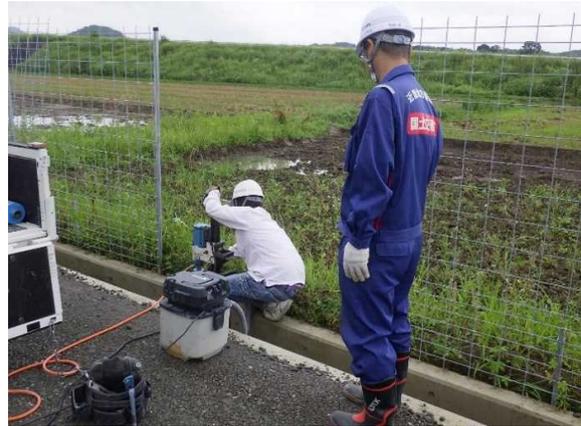
事務所職員による臨場立会

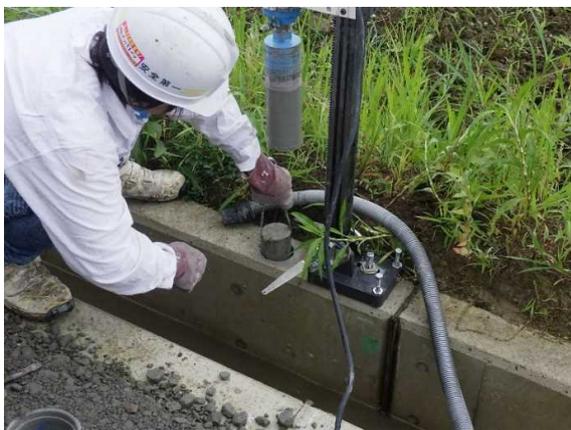
強度試験用のコアの採取

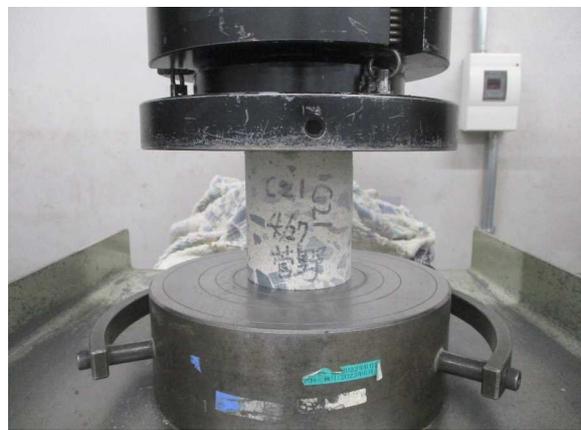
公的試験機関での圧縮強度試験
