## 「第9回 中部縦貫自動車道事業費等監理会議」を開催しました。 ～工事課題の調査結果等について～

## 第9回 中部縦貫自動車道事業費等監理会議 議事概要

# **中部縦貫自動車道事業費等監理会議資料**

# 令和6年10月末 大野油坂道路(九頭竜・油坂区間)

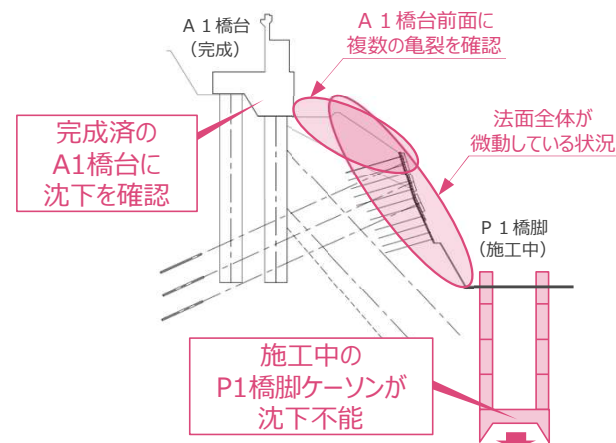
### <新子馬巢谷橋 下部工事に関すること>

- ✓ 地盤が動いている可能性がある
- ✓ 詳細調査を行い、隣接する法面の変状範囲を確認した上で対策を検討すべき

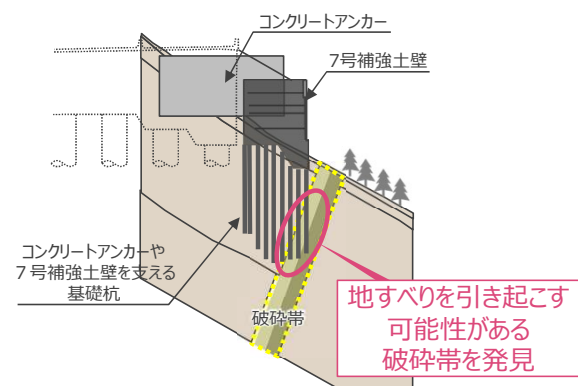
### <新子馬巢谷橋 上部工事に関すること>

- ✓ 破砕帯や周辺の地質・地盤の情報も踏まえて設計を見直す必要がある

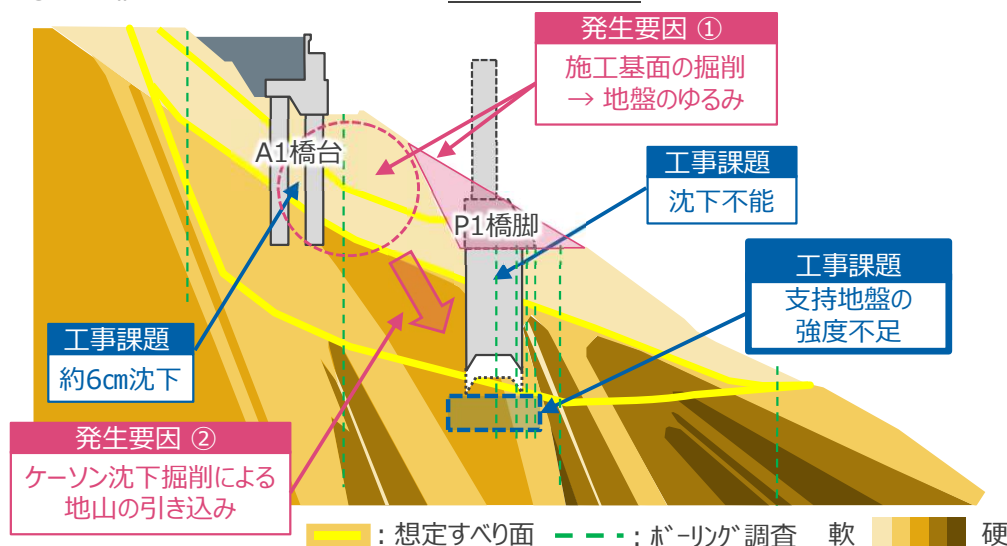
- ✓ **地中の深いところを含む、複数のすべり面を確認。**
- ✓ **狭い範囲に、風化度合いにより強度が異なる岩石が、縞状となって複雑に分布している。**  
→ P1橋脚の**支持地盤が強度不足**であることが新たに判明

- ① P1橋脚施工基面の掘削による**地山のゆるみ**
- ② P1橋脚ケーソン沈下掘削による**地山の引き込み**

- 施工の安全性・確実性、橋梁の長期安定性の観点等から、**地盤の動きを抑止するための対策を講じる**
- **支持地盤を変更し、ケーソン長を伸ばす対策を講じる**

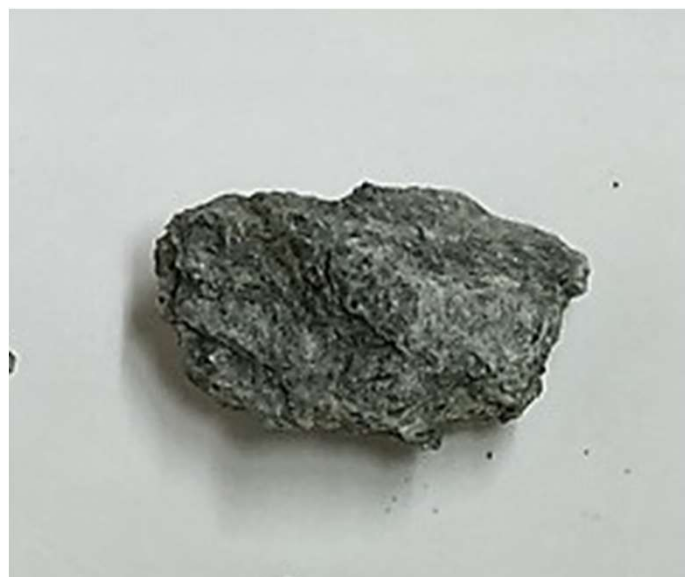
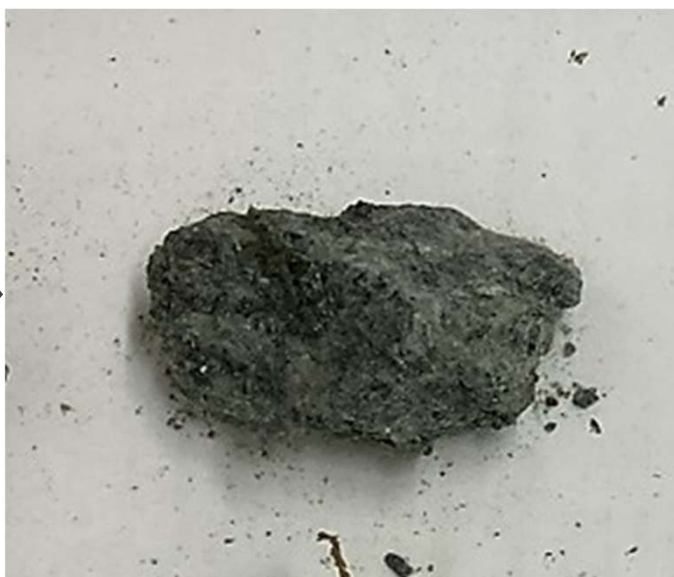
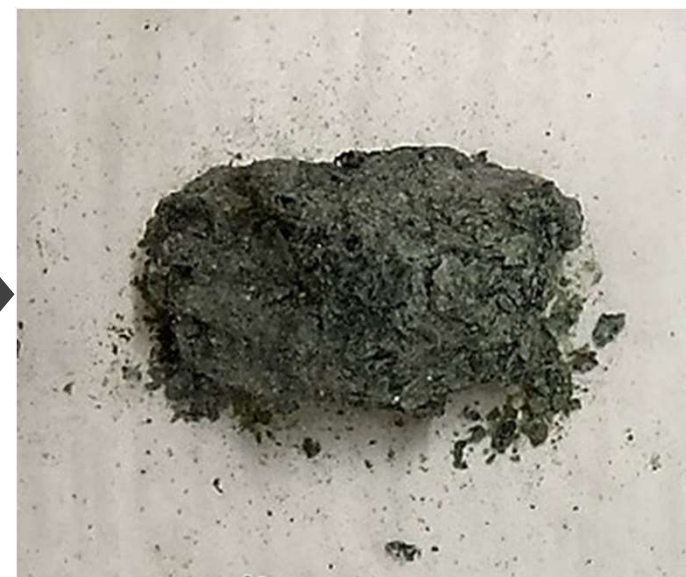
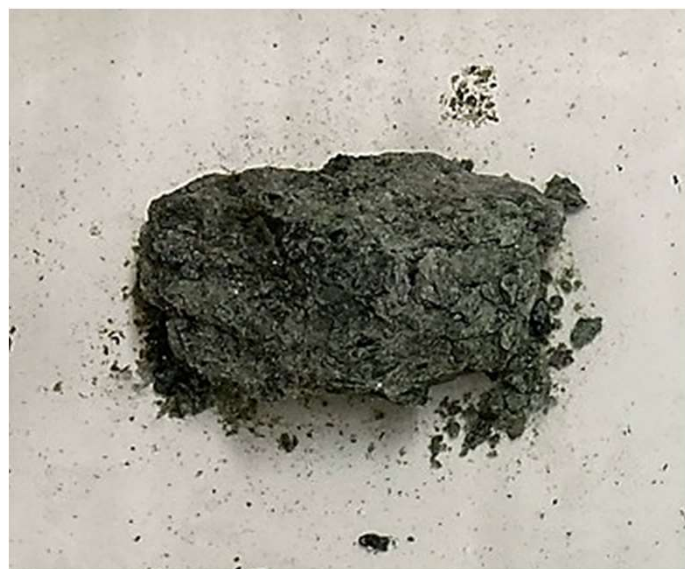
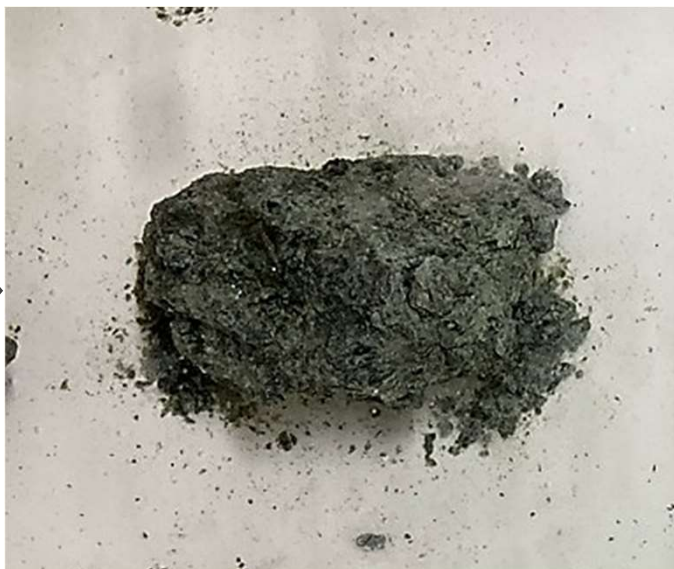
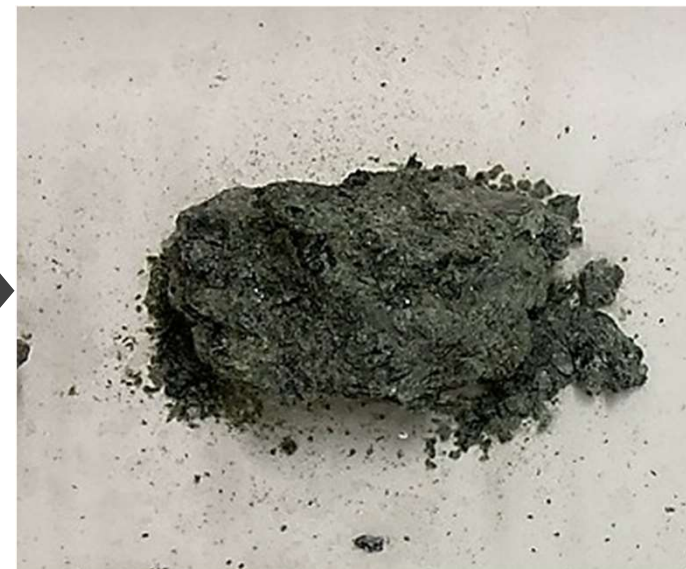
# 【参考】浸水による蛇紋岩の経時変化

➤ 新子馬巣谷橋のA1橋台、P1橋脚建設現場の主たる地盤を構成する蛇紋岩は、吸水に伴い短時間で脆弱化

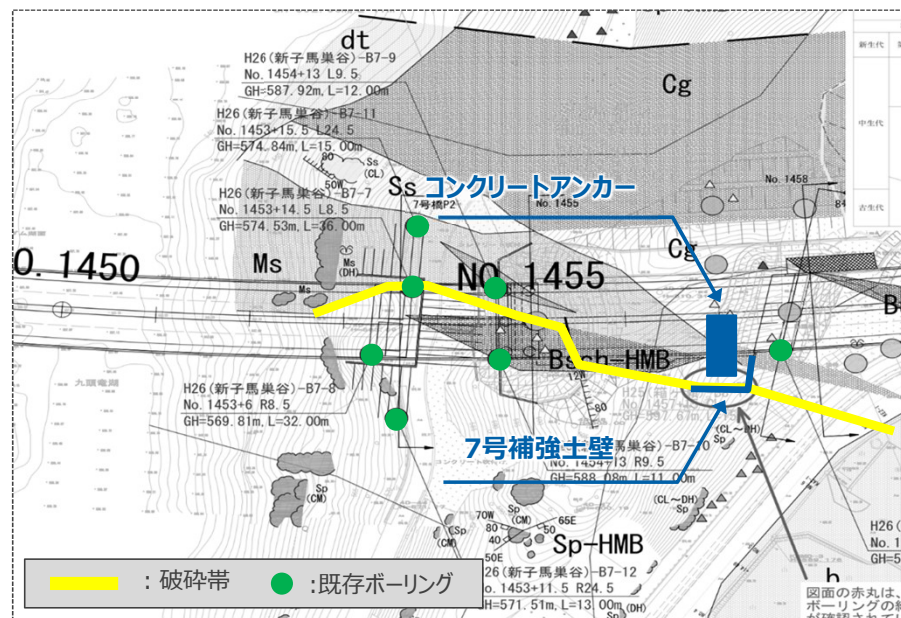
✓ 破砕帯は下図の黄線部に分布を確認

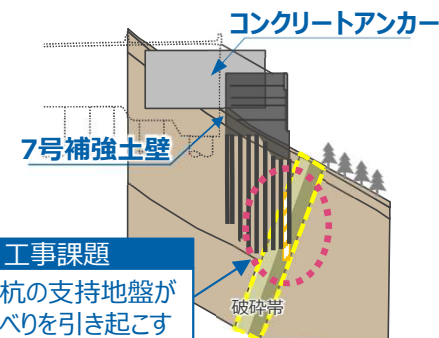
- 上部工を架設するための設備等を設置する地盤に地すべりを引き起こす可能性がある破砕帯を発見

基礎杭の支持地盤が地すべりを引き起こす可能性がある破砕帯

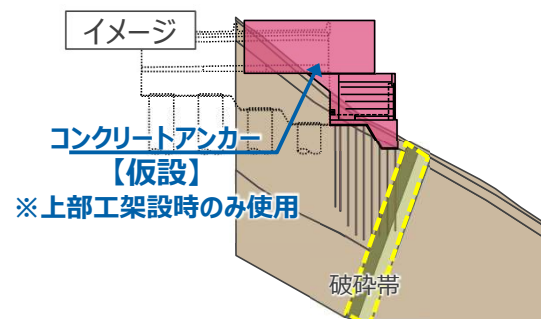
破砕帯の一部を一時的に支持層とする

- 調査結果の破砕帯の分布状況を踏まえ、上部工架設時のみ使用するコンクリートアンカー【仮設】と永久構造物となる7号補強土壁【本設】の構造を分けて考え、本設時は破砕帯を避ける

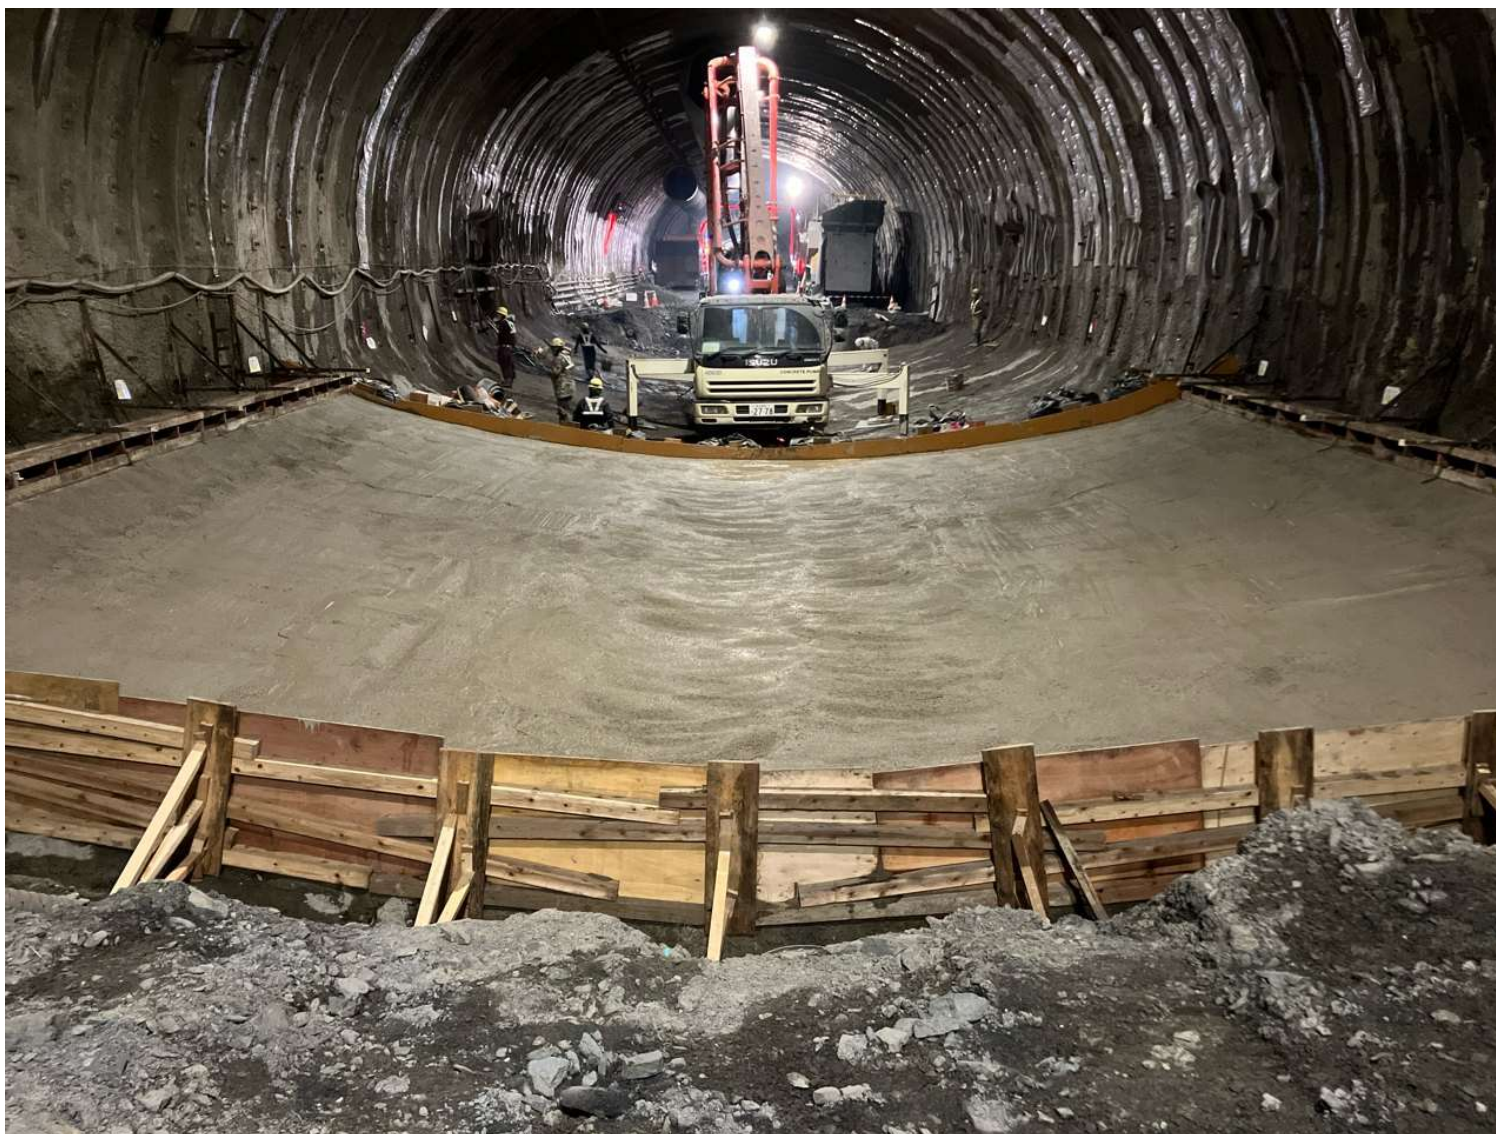
■ 写真 トンネル覆工（インバート）の施工状況

- 大谷トンネルは現在掘削中で、令和6年10月末現在、2,853mのうち2,647mの掘削が完了（約93%）。
- 引き続き、地山状況が想定より悪く、トンネルの変形を抑制する、トンネル底面覆工（インバート）を追加しながら施工しているため、8月末時点の報告から約1カ月の遅れ。（全体で約3ヶ月の遅れ）
- 引き続き、掘削中の想定以上の湧水や土砂流出等のリスクが存在。
