直轄国道の事故対策【国道43号 泉尾交差点】

名称	泉尾交差点
路線	国道43号
キロ程 (KP)	2.30 (国道43号)
指定	事故ゼロプラン (公表 No. 248)
ITARDA 区間 No	27-107553K

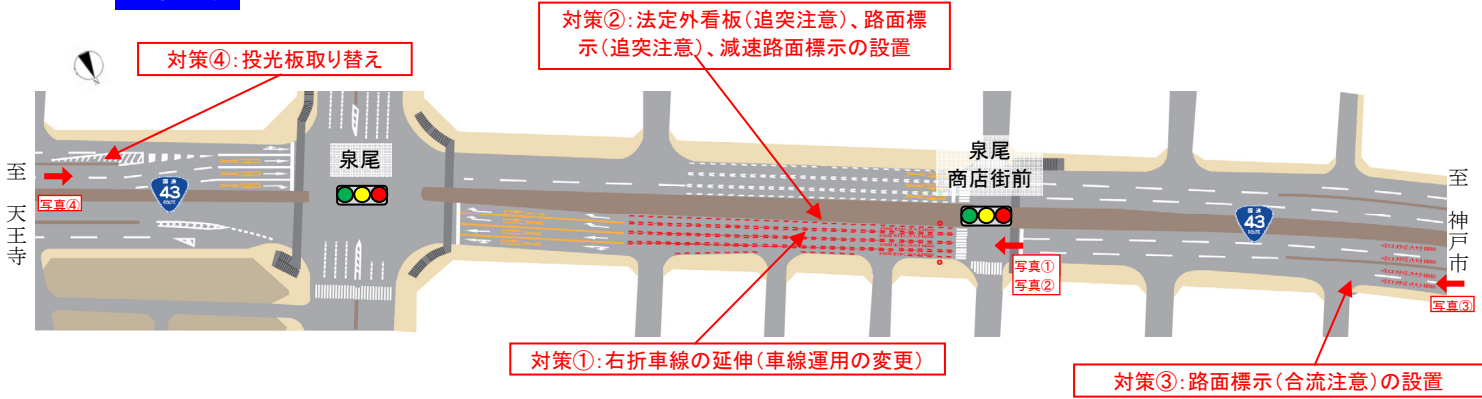
対策内容

①右折車線の延伸 ⇒先詰まり渋滞の解消	②法定外看板(追突注意)、 路面標示(追突注意)の設置 ⇒追突抑止、速度抑制	③路面標示(合流注意)の設置 ⇒追突抑止	④投光板取り替え ⇒視認性向上
対策前				
対策後	 右折車線の延伸	 法定外看板(追突注意)、 路面標示(追突注意)の設置	 路面標示(合流注意)の設置	 側道およびランプ双方の視認性が向上

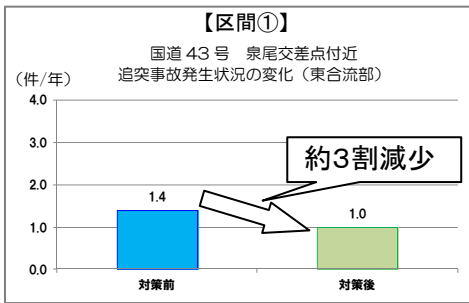
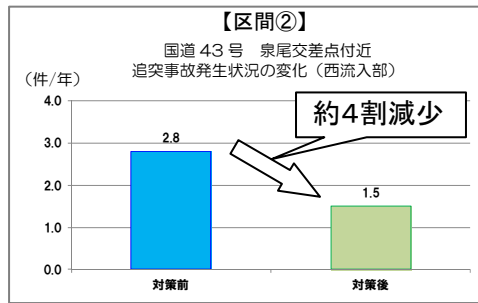
● 泉尾交差点付近の追突事故の変化

- ・ 東合流部 (高架と側道) の追突事故は、対策後約3割減少
- ・ 泉尾交差点の西流入部の追突事故は、対策後約4割減少

[整備効果1] 投光板取り替え (区間①)、
路面標示・法定外看板の設置 (区間②) により追突事故が減少

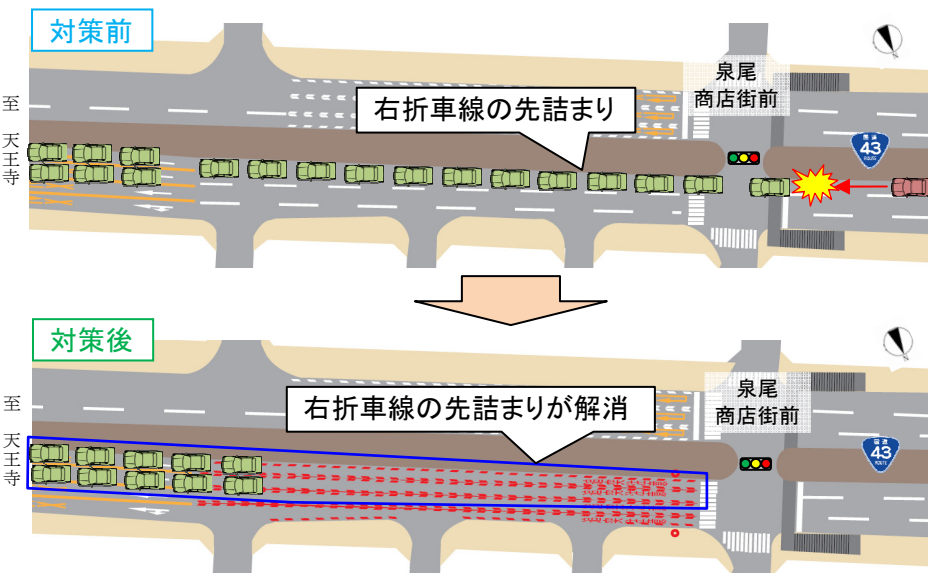
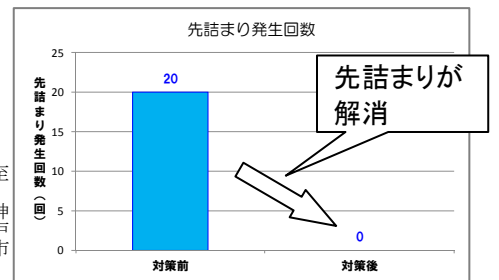
● 先詰まりによる回数が減少 (右折車線)

[整備効果2] 右折車線延伸 (区間③) により交通混雑が解消し、追突事故が減少

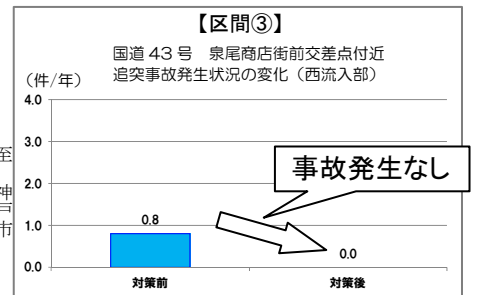
- ・ 右折車線の先詰まりが解消により泉尾商店街前交差点の西流入部の追突事故は、対策後発生していない
