「第2回一般国道1号守口高架橋火災被災復旧検討委員会」の開催結果について

平成18年12月30日未明に大阪府守口市大日4丁目地先において、沿道工務店資材置き場の火災により被災した一般国道守口高架橋については、平成19年2月28日に開催された「第2回一般国道1号守口高架橋火災被災復旧検討委員会」において詳細調査結果を受けた復旧工法が審議され、復旧工法が決まりました。今後、早急にその復旧工法による詳細設計を行い、早期復旧を図ることとしています。

一般国道1号 守口高架橋

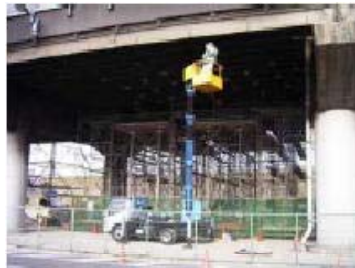
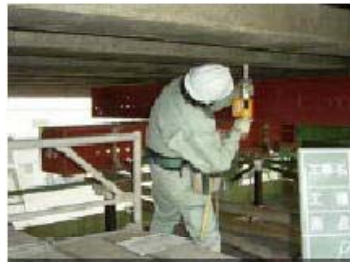
図-6 調査実施状況

結果：外観・たたき調査で変状が見られた範囲は反発硬度が低い値を示したが、他の部分については健全部と同等の硬度であることが確認された。

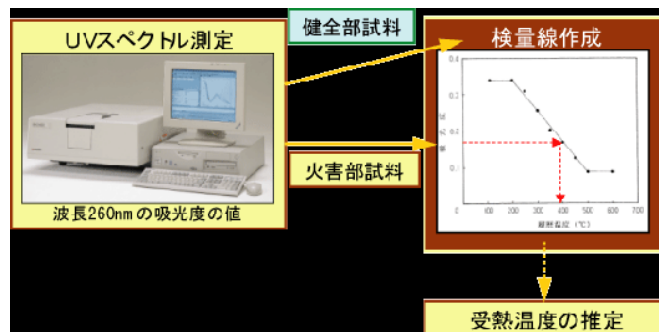
図-7 UVスペクトル測定

結果：火元に最も近い主桁下フランジ部でもPC鋼材位置では著しい強度低下が生じるような受熱には至っていないと推察された。

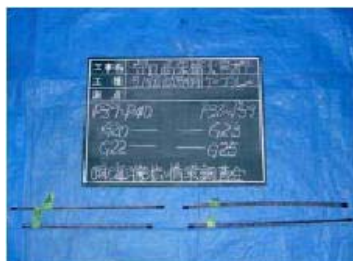
図-8 切り出したP C鋼より線

結果：全ての検体において引張強度・降伏強度ともに規格値を十分満足しており、この結果からもP C鋼より線は著しい強度低下が生じるような受熱には至っていないと推察された。

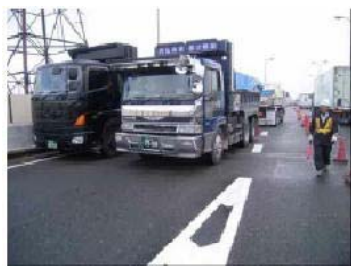
図-9 載荷試験

結果：健全径間に比べ被災径間では若干主桁の剛性低下が見られたものの、床版・横桁の挙動について差異は見られず、横桁の健全性が損なわれるような横締め鋼材の損傷はないものと推察された。

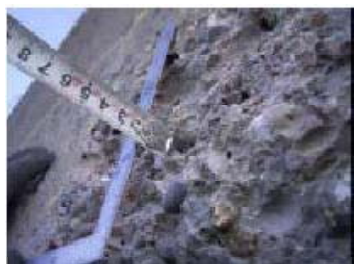
図-12 外観調査

既設の剥落防止工（アラミド繊維）は焼けて剥がれ、コンクリートにも浮きや剥離が見られるものの、中性化は12mm程度まででありコアの強度低下も見られないことから、浮きや剥離が見られる部分の断面修復を行うとともに、焼けて剥がれた剥落防止工を復旧する必要がある。

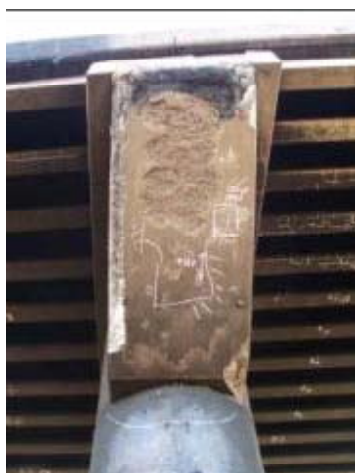
図-14 外観調査

被災部の反発硬度・中性化深さは健全部よりやや劣る程度であり、圧縮強度・弾性係数についても健全部よりやや低下が見られるものの設計基準強度を上廻っている。

なお、過去に補強用として脚部に巻き立てられた鋼板は一部受熱による変形や接着しているエポキシ樹脂の損傷が著しいため取り替えが必要。
