件名	国道26号金熊寺川橋他耐震工事での粗雑施工について
----	---------------------------

国道26号金熊寺川橋他耐震工事の粗雑施工行為について

工事名：26号金熊寺川橋他耐震対策工事

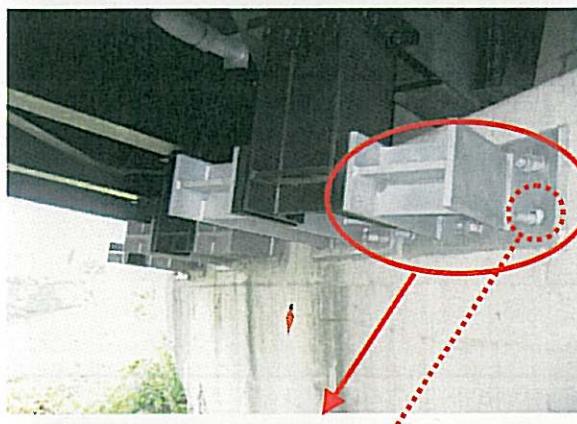
変位制限装置 鋼製受け台(ブラケット) 上
りP1

本工事は、既設橋梁に落橋防止装置工と変位制限装置工及び橋梁補修工他を施工する工事内容であるが、26号金熊寺川橋で行われた変位制限装置工の施工において、鋼製の受け台(ブラケット)を工場製作し、現場で設置する際、請負業者の施工手順のミスからあらかじめ設置していたアンカーボルトの位置と鋼製受け台のボルト穴が合わないことが判明した。

この事実を発注者側監督職員に報告することなく、鋼製のベースプレート(鋼板)に新規穴を現場で開け、さらに不用となった穴をシール材(エポキシ樹脂)で埋め、その上をメッキ色と同色の塗料を塗り、外見からは分からなくなるように隠蔽していた。

本工事の全ての鋼製受け台を点検調査し、事実が判明した部材を取り替えることとしております。

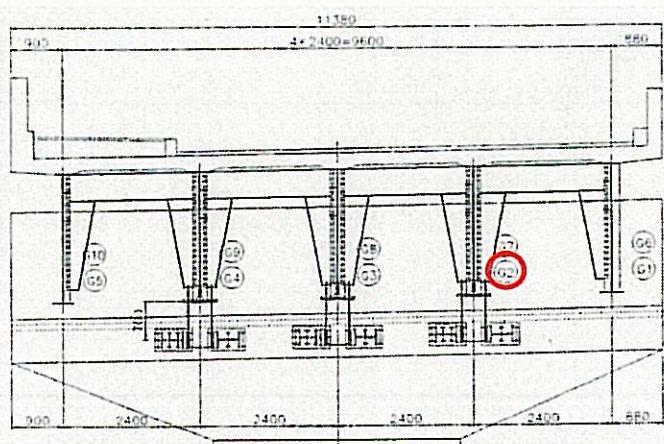
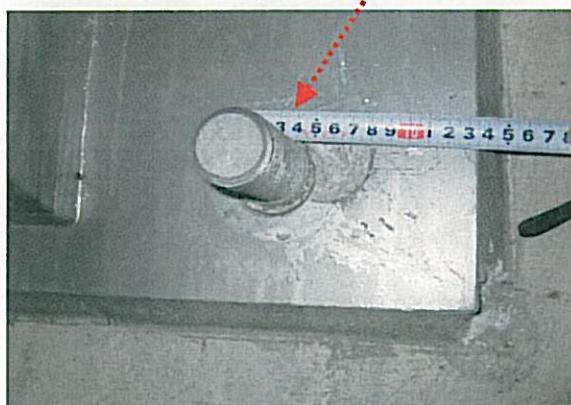
鋼製受け台(ブラケット)

塗装を剥ぐと、アンカーボルトの
横に不用穴が確認できる

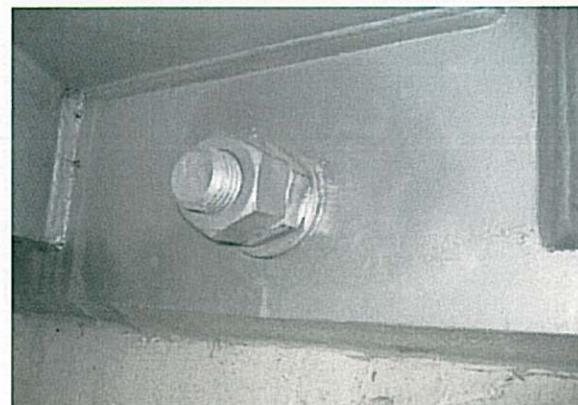
不用穴を隠しているとみられる状態

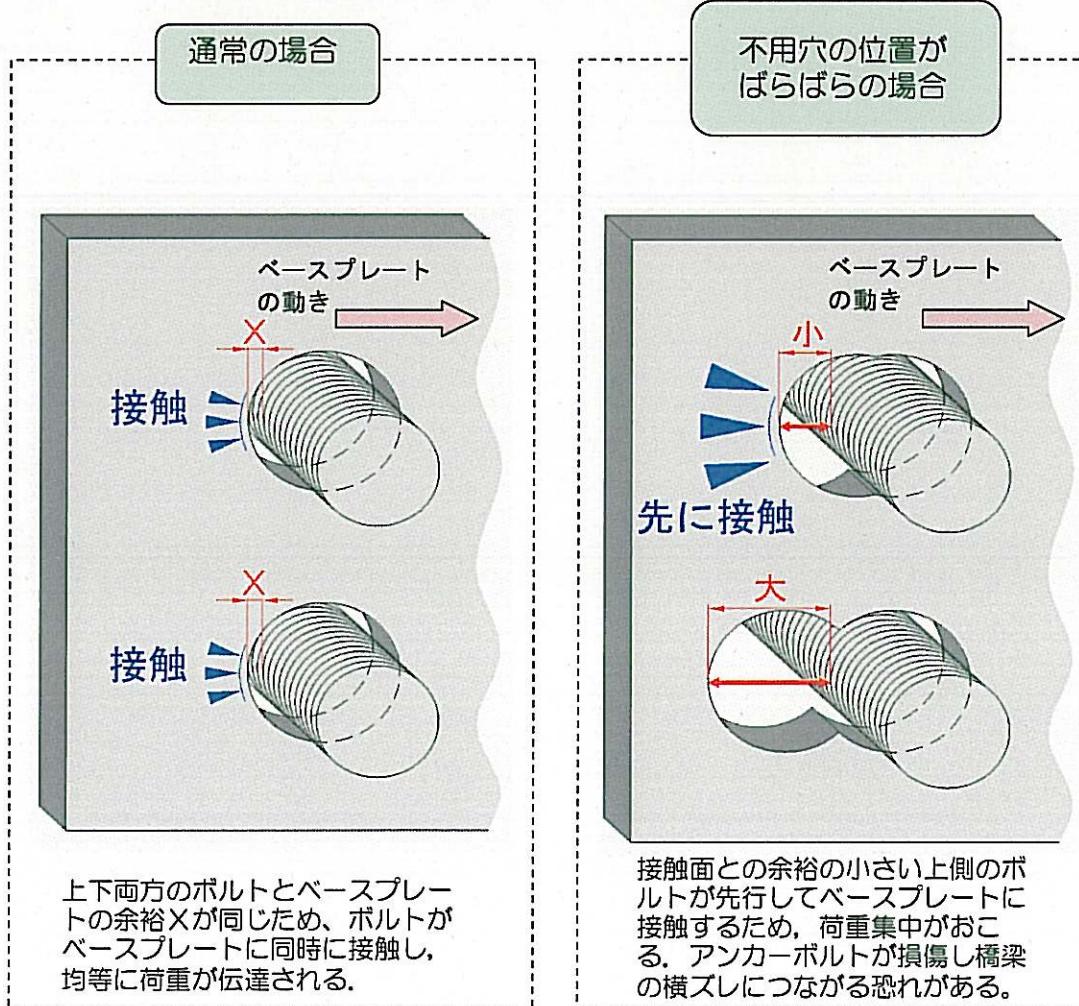
アンカーボルトとベースプレートの接触概念図

「地震時に変位制限装置に荷重集中が生じ、ブラケットが損傷することもあり得ることを確認
