# 第2回 大阪府地下占用物連絡会議

## (1) 全国で発生した最近の道路陥没事例

# 国道1号水道管破損による漏水事故【京都府京都市】

# 国道202号下水道工事に伴う道路陥没事故【福岡県福岡市】

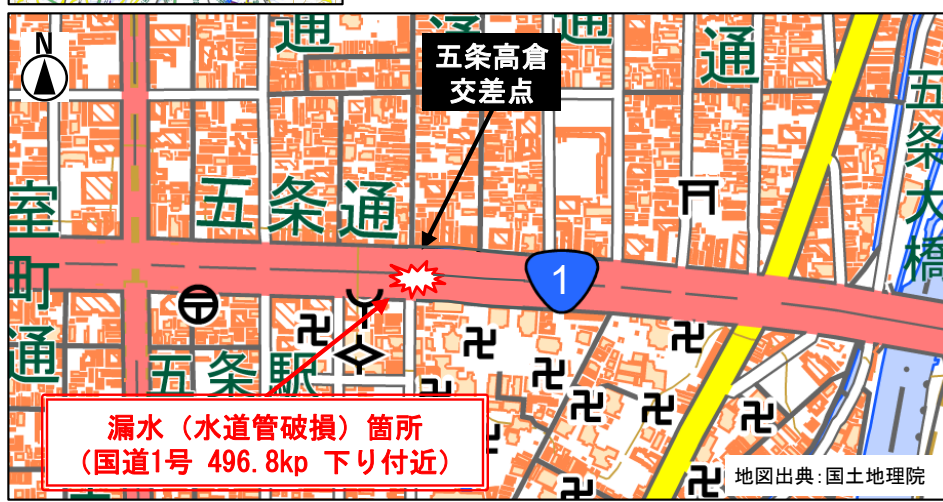
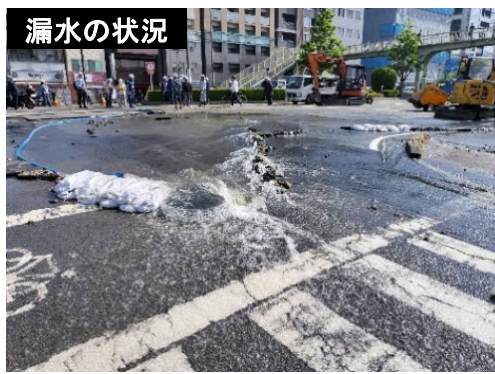
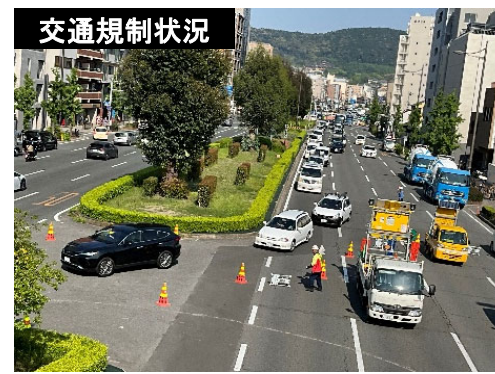
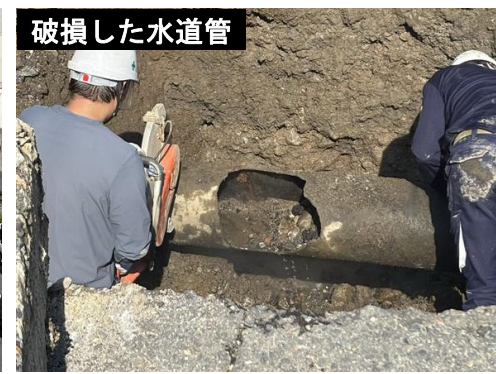
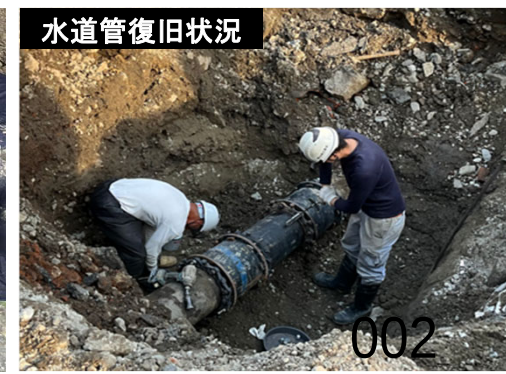
- 京都市管理の水道管より漏水が発生し、国道1号が約20時間の車線規制。
- 原因は、敷設後66年経過した老朽化による水道管の破損。

水道管（鋳鉄管）の老朽化により破損（1959年に敷設（66年経過）） ⇒ 市内の同様の埋設箇所について京都市が緊急点検を実施

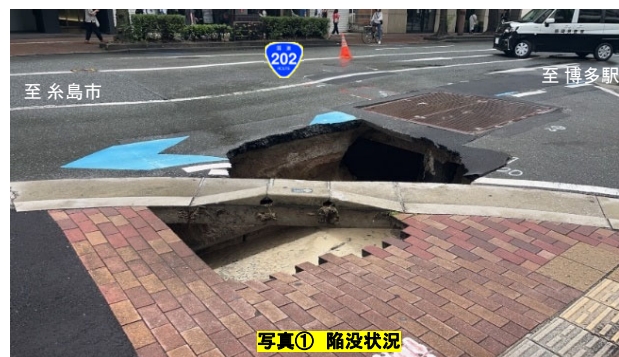
- 10:00頃 警察が出張所に道路陥没の連絡（写真①）
- 10:40頃 全止め（4車線）
- 17:30頃 流動化処理土投入完了5台分（V=25m³）（写真③）
- 20:30頃 流動化処理土硬化確認  
（再）空洞調査反応3箇所を掘削にて確認（写真④）  
（1箇所空洞無し、2箇所は今回陥没と関係なし）

写真① 陥没状況

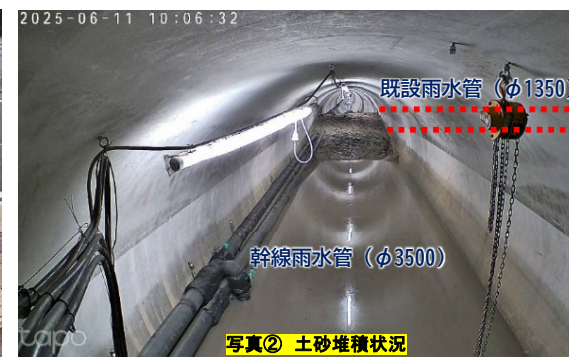
○福岡市発注の下水道工事に伴う道路陥没が発生し、国道202号が約20時間の通行止め。  
○原因は、既設雨水管（φ1350）に新設雨水管を取付施工中、接合部に隙間が生じ周辺土砂が既設雨水管に流入、道路陥没が発生したと想定。

写真② 土砂堆積状況

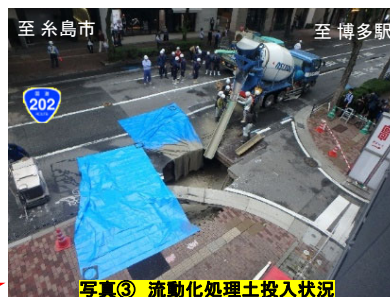
写真③ 流動化処理土投入状況

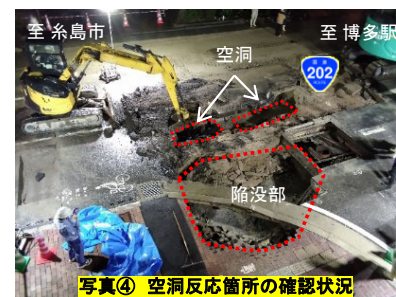
写真④ 空洞反応箇所の確認状況

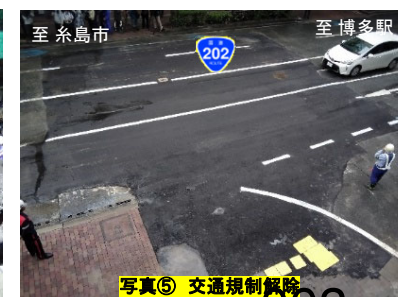
写真⑤ 交通規制解除

- 4:45頃 路盤まで埋戻し完了
- 6:40頃 舗装工完了 国による再空洞調査
- 6:53頃 規制解除（写真⑤）
