## (3) 令和6年度の点検実施状況

# 点検実施状況の整理について

# 路面下空洞調査（国管理）の実施状況

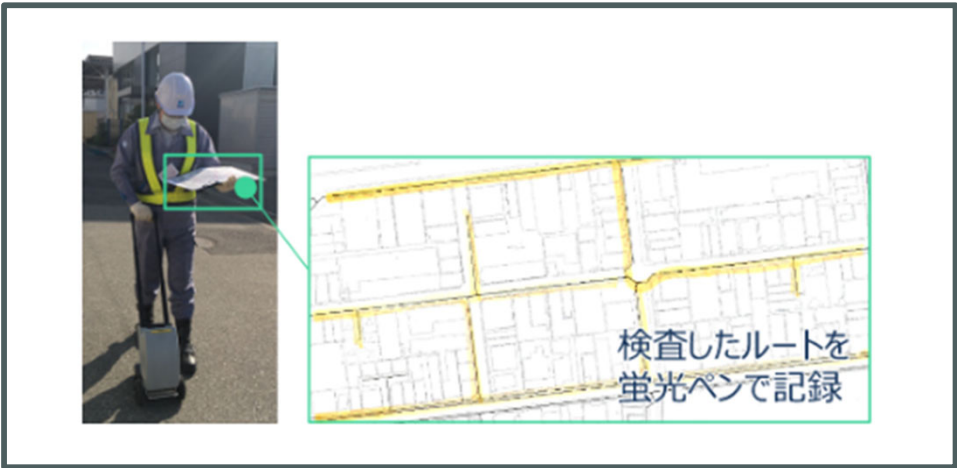
点検状況写真

- ・カートタイプの検知器を押しながらガス管が埋設されている道路上を歩いていく。
- ・漏えいを発見した場合は、ガス漏れ受付部署へ電話で状況を伝え、対応を要請している。

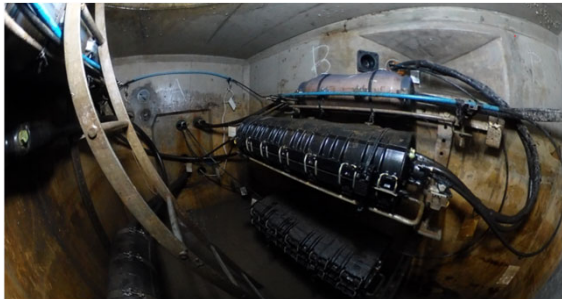
マンホール内写真

## 点検状況写真 (マンホール)
