# 熊本地震による被災及び復旧状況

# 平成28年熊本地震の概要(震度及び地震の頻度)

# 高速道路の被災状況

# 橋梁の被害の概要

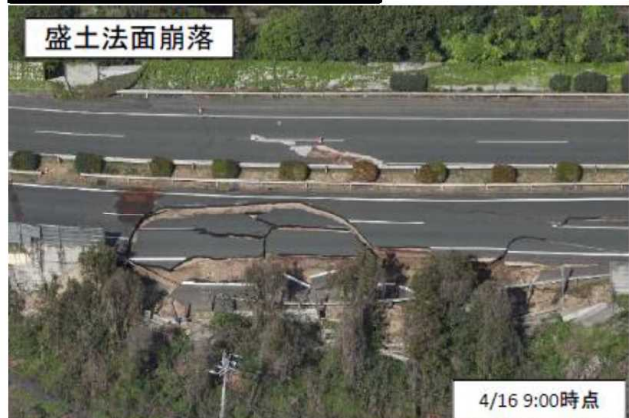
写真-1 盛土の崩壊  
(益城バスストップ付近)

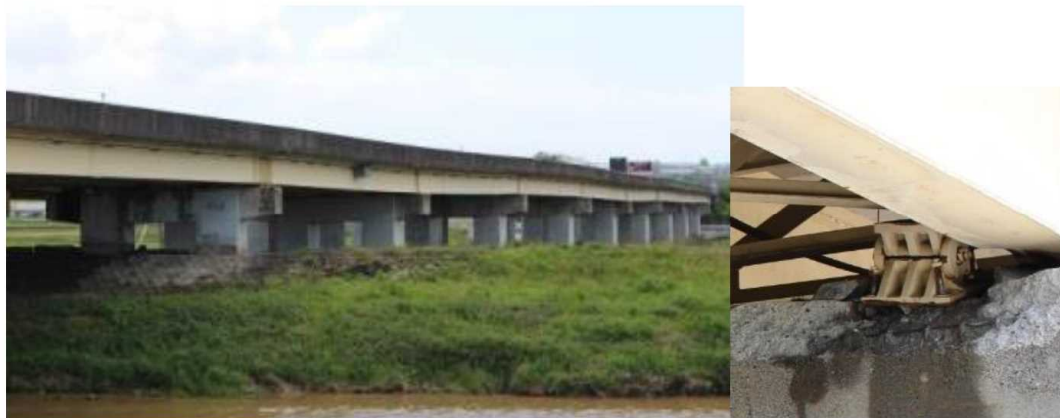
写真-2 上部、下部構造の損傷  
(木山川渡河部 木山川橋 左:全体、右:支承部の損傷)

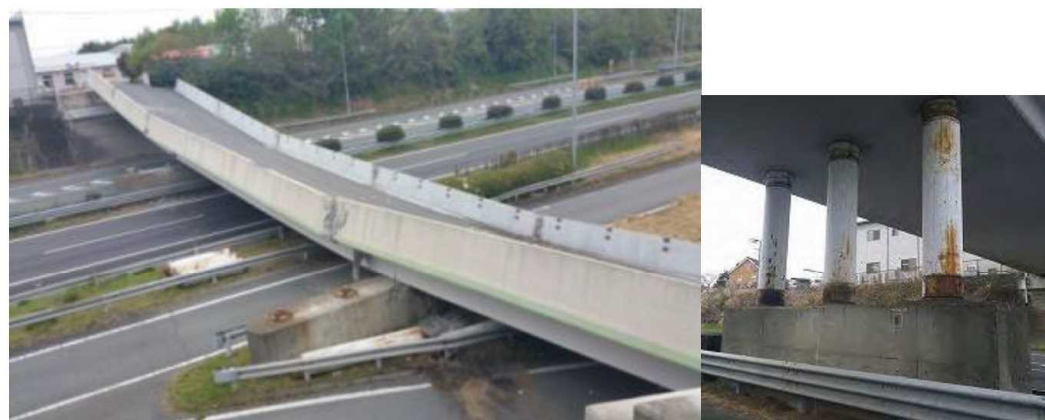
写真-3 跨道橋の落橋  
(熊本県道府領第一橋 左:落橋後、右:落橋前)

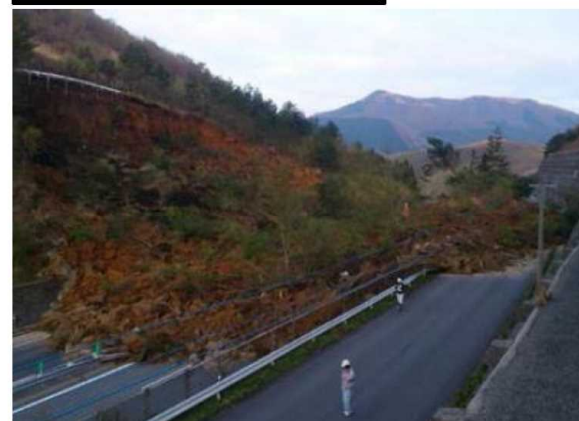
写真-4 切土のり面の崩壊  
(由布岳PA付近)

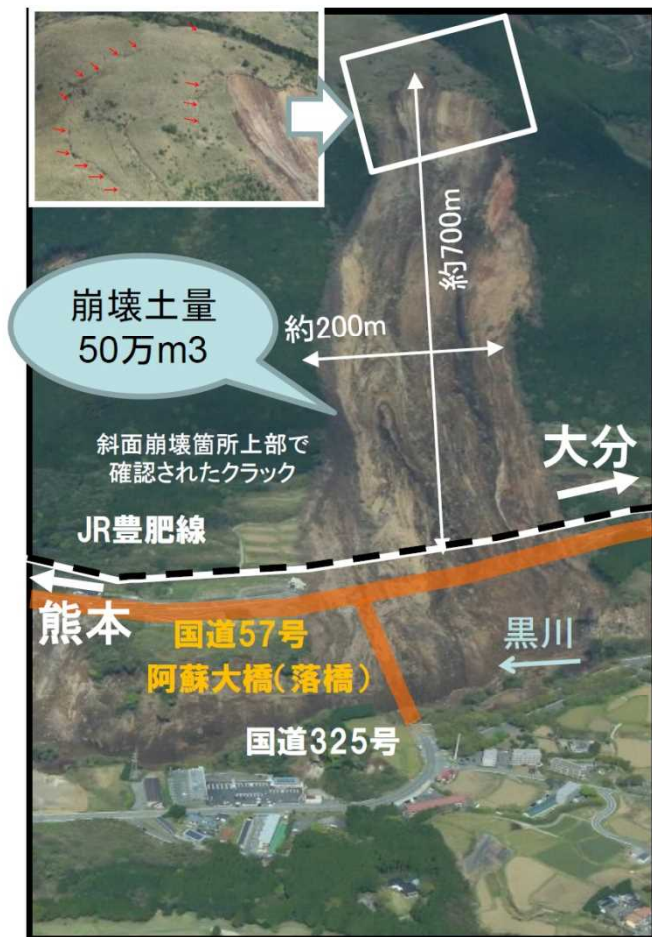
写真-5 斜面崩落と阿蘇大橋の落橋  
(国道57号・国道325号)

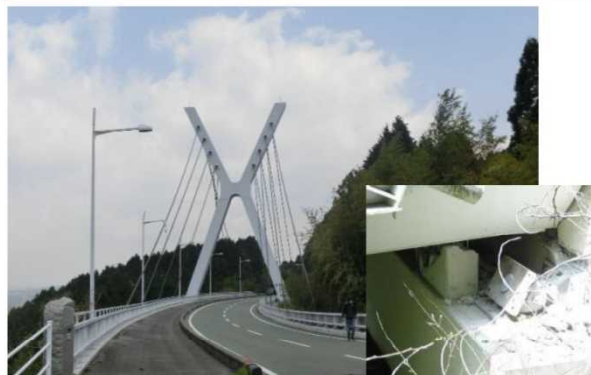
写真-6 支承部の損傷  
(桑鶴大橋)

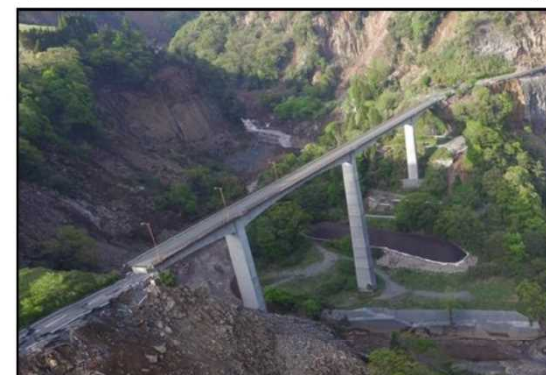
写真-8 橋台の損傷  
(阿蘇長陽大橋)

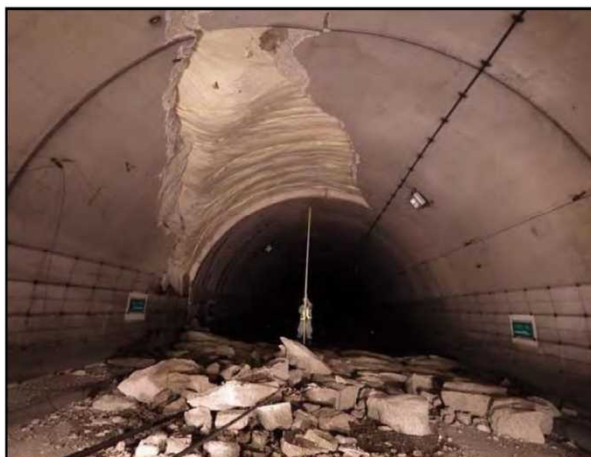
写真-7 覆工コンクリートの崩落  
(俵山トンネル)

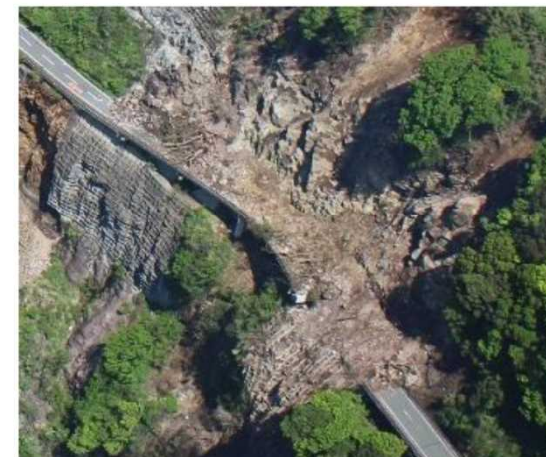
写真-9 斜面崩落による橋の流出  
(戸下大橋)

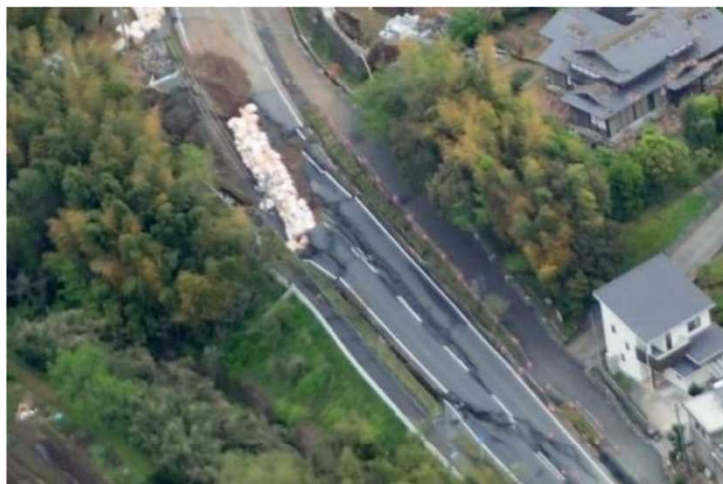
写真-10 盛土の崩壊  
(国道443号熊本県益城町内)

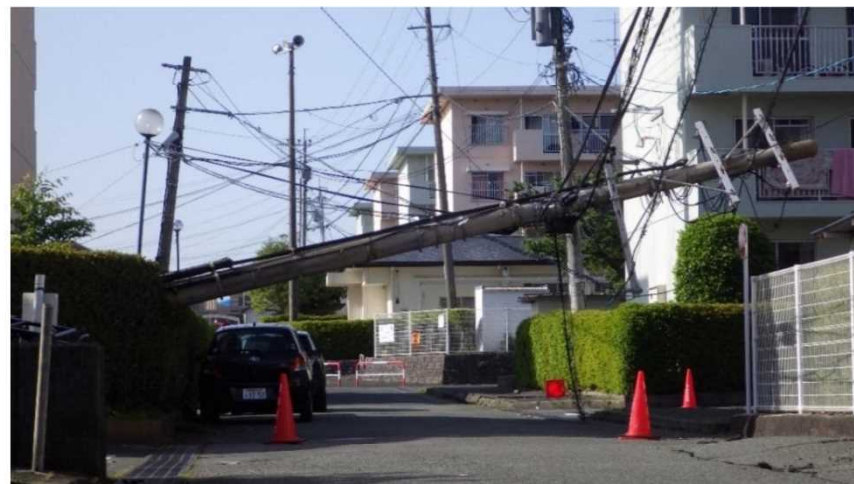
写真-12 電柱の倒壊  
(町道・熊本県益城町宮園地先)

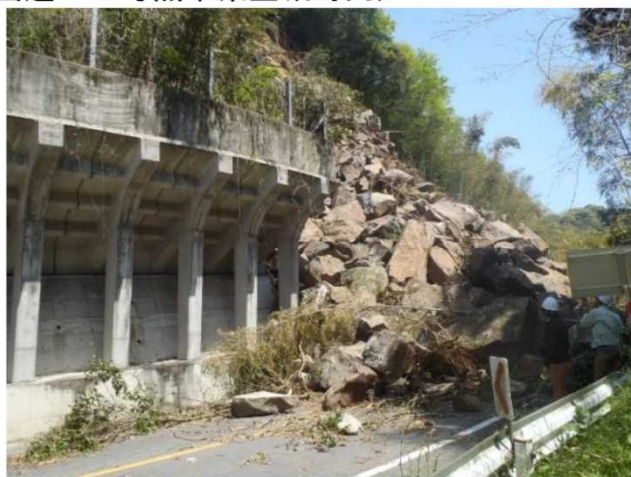
写真-11 落石・岩盤崩壊により全面的に通行止め  
(国道445号熊本県御船町内)

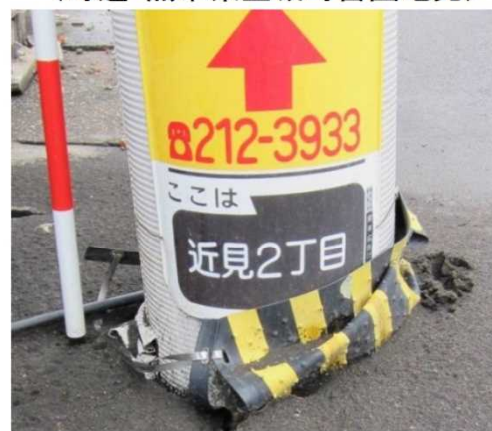
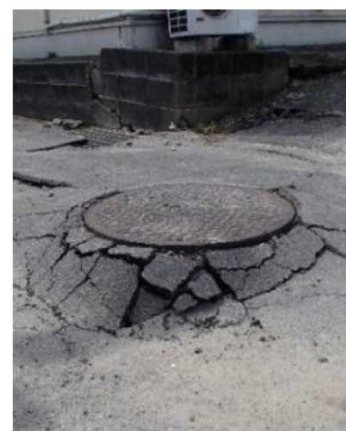
写真-13 電柱の沈下やマンホールの浮き上がり及び周辺地盤の沈下  
(左:町道・熊本市南区近見地先、右:町道・熊本県益城町寺迫地先)

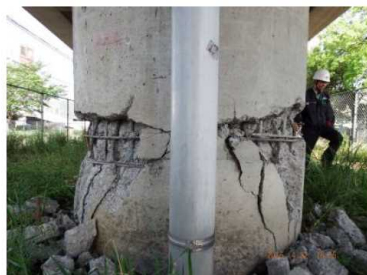
写真-1 市道中央線・中央線陸橋  
における段落し部の損傷

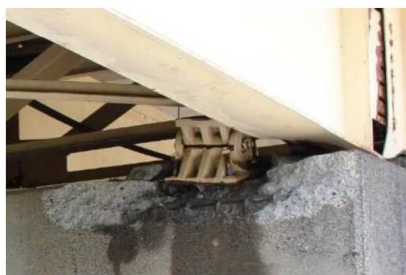
写真-2 九州自動車道・木山川橋  
における支承部の損傷

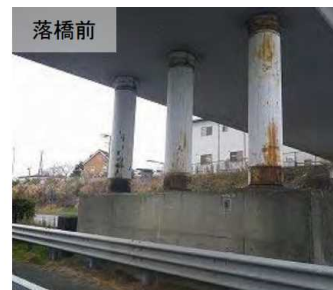
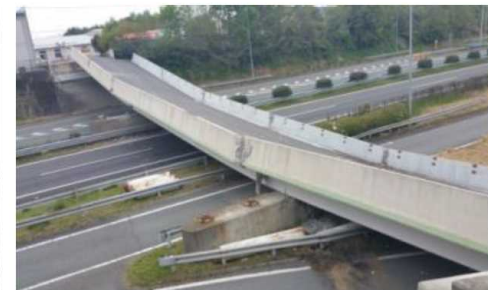
写真-3 県道小川嘉島線・府領第一橋の落橋

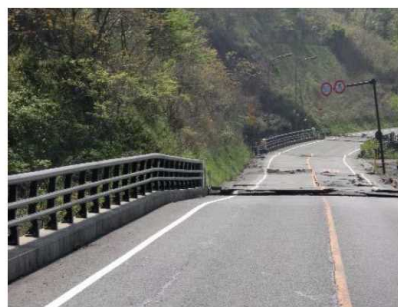
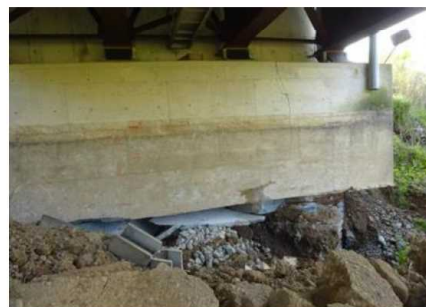
写真-4 県道熊本高森線・俵山大橋における橋台の沈下

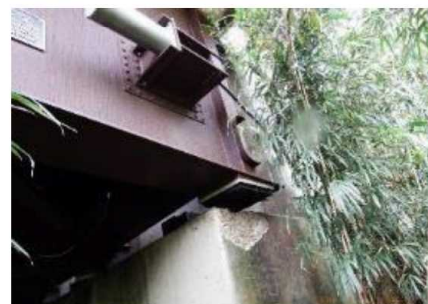
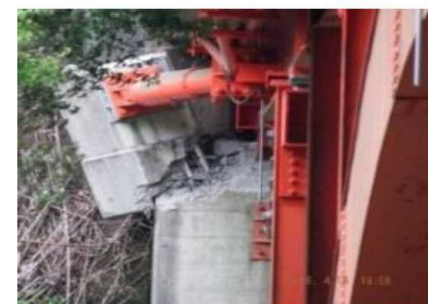
写真-5 県道熊本高森線・大切畑大橋におけるゴム支承の損傷（左）  
と国道325号・南阿蘇橋におけるダンパー取付部の損傷（右）

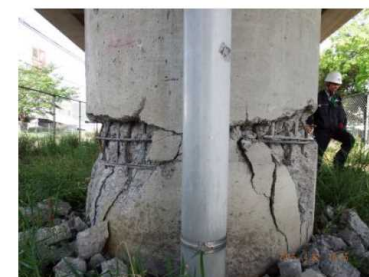
写真-7 段落し部の損傷  
市道(1-3)中央線・中央線陸橋

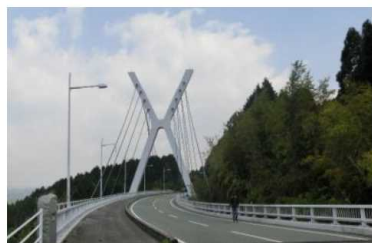
- 熊本県内、大分県内の震度6弱以上を観測した地域における緊急輸送道路において、速やかに機能を回復するという目標を達成できなかった橋が12橋あり、緊急輸送等の大きな支障となった。
- これまで取り組んできた耐震補強により、落橋しないための対策は完了※していたものの、速やかに機能を回復するための対策が十分でなかったこと等が原因と考えられる。
- 今後、緊急輸送道路等の重要な橋について、被災後速やかに機能を回復できるよう耐震補強を加速化する必要がある。

写真-2 支承部の損傷に伴う桁端部の浮き上がり  
(県道熊本高森線・桑鶴大橋)

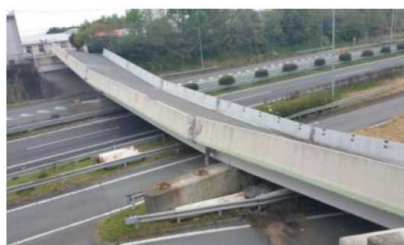
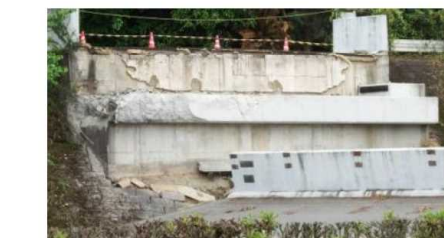
- 熊本県内の高速道路を跨ぐ跨道橋において、4橋が被災し、このうち1橋が落橋した。
- 落橋した橋は、上下端がヒンジ構造の複数の柱で構成され、単独では自立せず、水平方向の上部構造慣性力を支持することができない特殊な橋脚（ロッキング橋脚）を有する橋であった。
- 同橋は、耐震設計基準に準拠して橋台部に横変位拘束構造が追加設置されていたが、大きな地震力により横変位拘束構造が破壊され、上部構造の水平変位を制限することができなくなり、さらに、上部構造の水平変位に伴い、中間支点の鉛直支持を失い落橋に至ったと考えられる。
- 同様の構造は大地震時に落橋に至る可能性があるため、適切な補強又は撤去を行うことが必要。

写真-2 横変位拘束構造の破壊、落橋  
（県道小川嘉島線・府領第一橋）

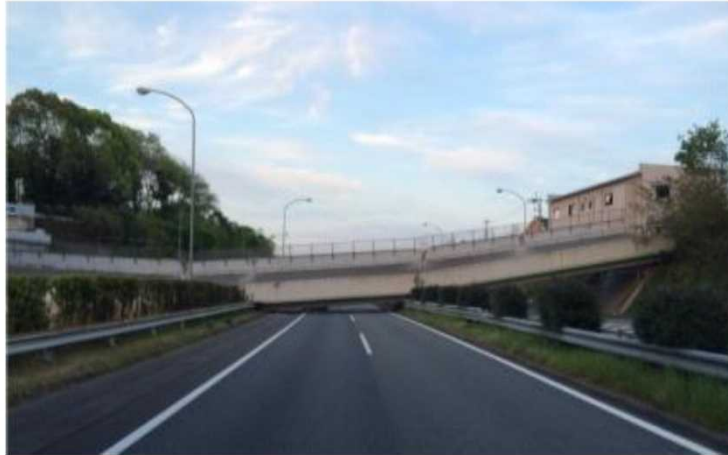
写真-1 落橋の状況

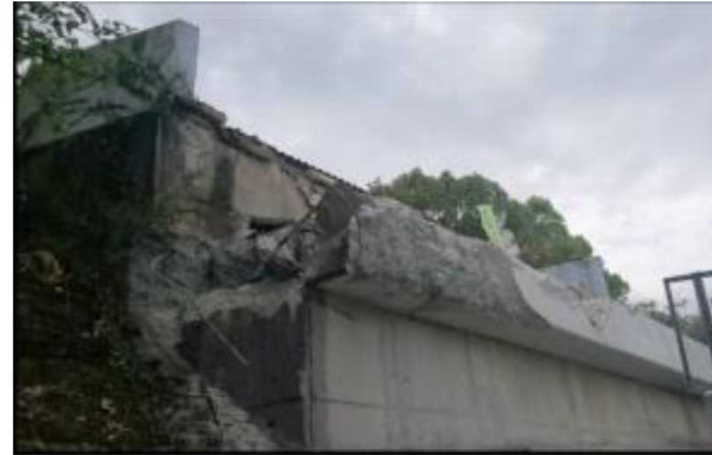
写真-3 横変位拘束構造の破壊

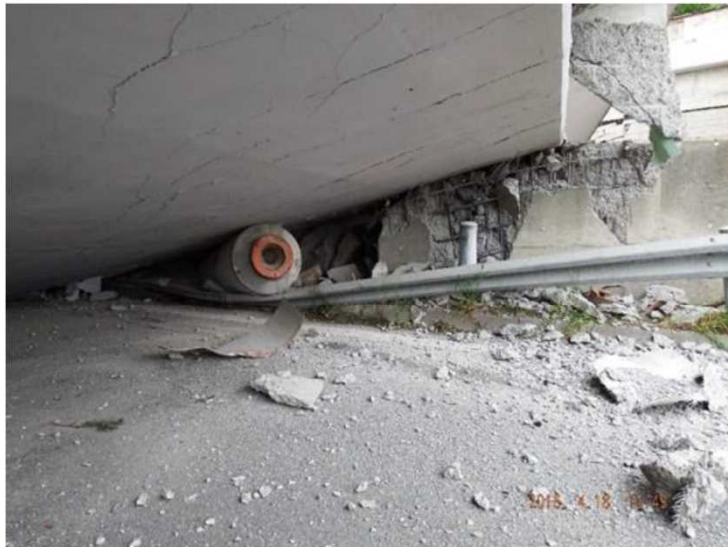
写真-2 ロッキング橋脚の脱落・転倒

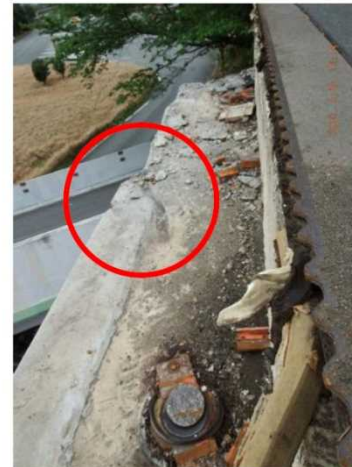
写真-4 斜角側橋座部に  
残された擦過痕

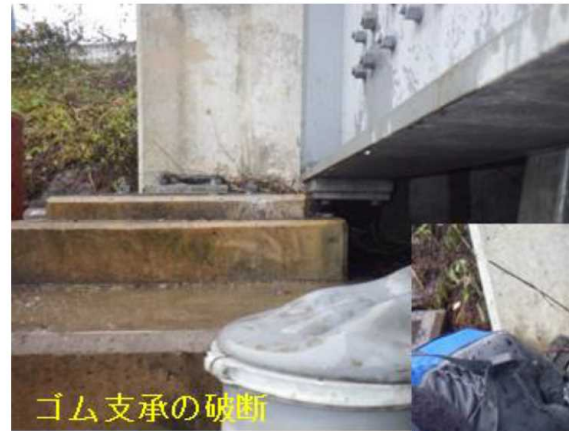
写真-2 ギム支承の破断

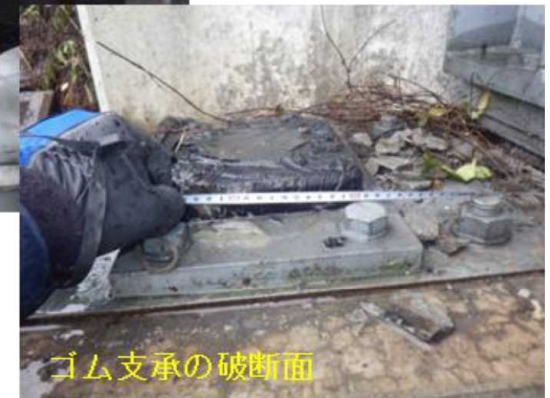
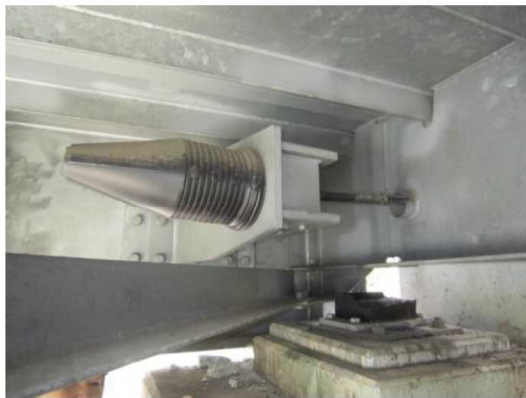
写真-3 落橋防止構造が効果を発揮した状況

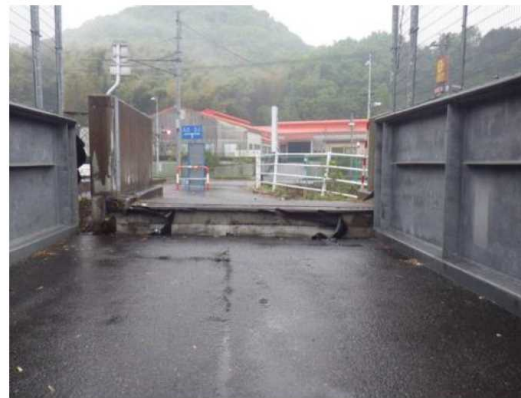
写真-4 舗装段差

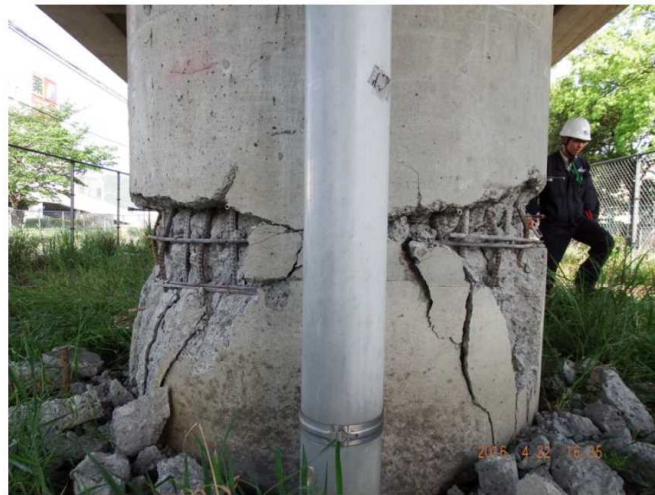
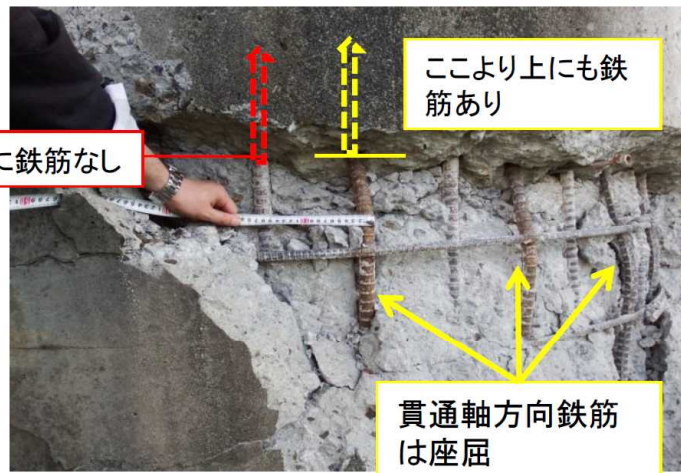
写真-1 段落し部の損傷

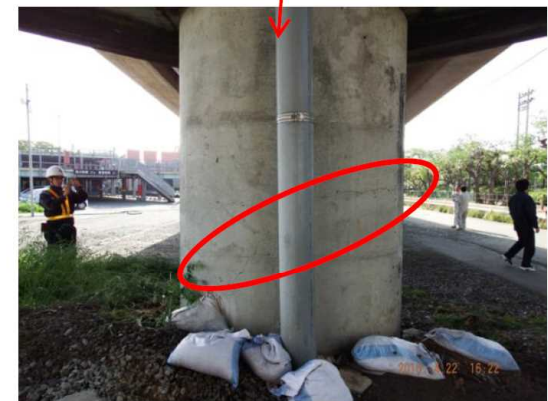
写真-2 曲げせん断ひび割れ

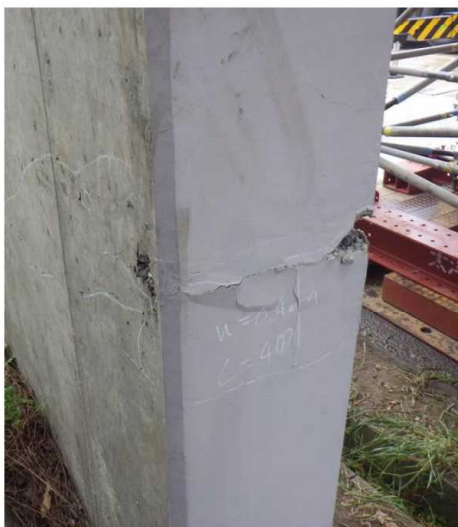
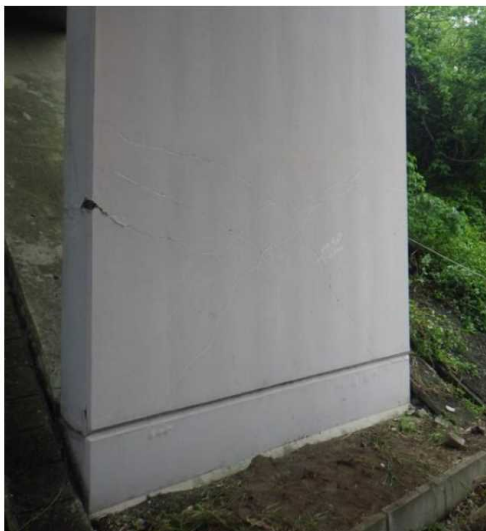
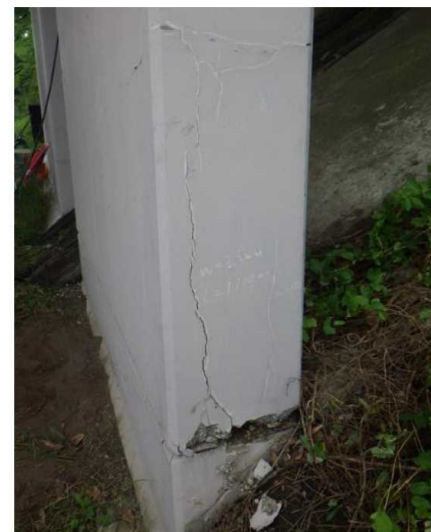
写真-2 橋脚の損傷
