貴志川における噴砂と堤防の応急対策について

長尾 壮治¹

¹ 近畿地方整備局 和歌山河川国道事務所 船戸出張所 (〒649-6262和歌山県和歌山市上三毛1122-2)

キーワード 河川堤防, 浸透対策, パイピング, 応急対策

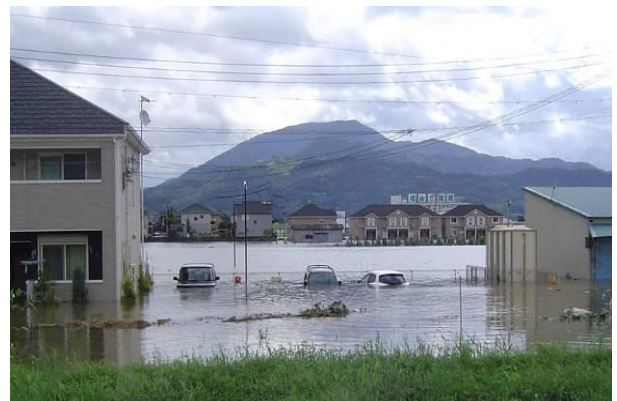
紀の川水系の支川である貴志川においても流域平均で334mmの雨量があり、水位は5.65mを観測し、避難判断水位5.50mを超過した。貴志川左岸0.2k付近(紀の川市丸栖地区)においては、内水被害が発生し、排水ポンプ車による排水作業が実施された。

写真-1 貴志川左岸0.2k付近(紀の川市丸栖地区内水被害)

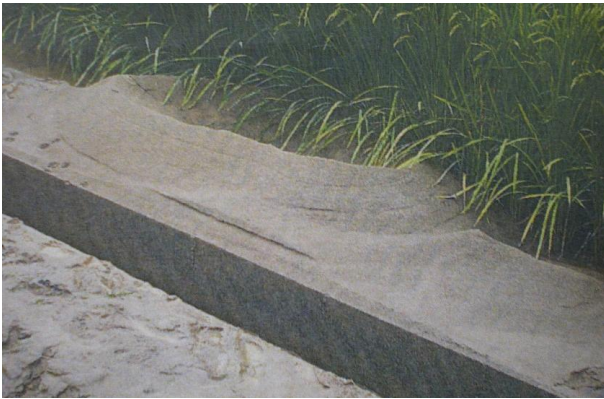
台風12号通過後の9月13日に貴志川沿川の自治体より、堤内側の田畑で地盤の隆起が見られ、噴砂も確認できるため現地確認の依頼を受けた。同日に現地確認を実施したところ左岸1.2k付近～2.0k付近にかけて5箇所で噴砂跡を確認した。

噴砂跡が確認された付近は主に水田として利用されている。噴砂発見時は稲の収穫前であり全体的な噴砂状況の把握は困難であったため、収穫後に再度、噴砂箇所の確認を実施した。

写真-2 噴砂状況 (貴志川左岸1.7k付近)

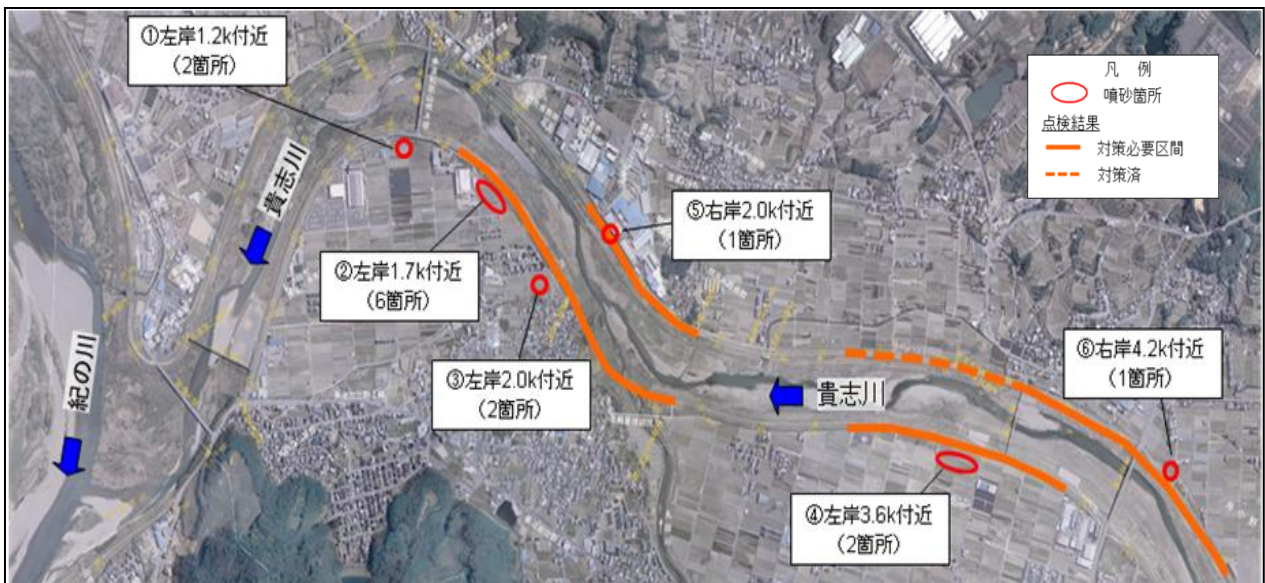
稲刈後に実施した現地調査で概ね噴砂箇所が把握できた。噴砂箇所は大きく分けて6地点で14箇所の噴砂跡を確認した。(図-2)

噴砂は最大径で約5.7m、周辺地盤から約0.3m隆起しているものから、約0.5mのものまで様々であった。噴砂場所は、畑や水田に通じる通路(コンクリート舗装)の目地部等でも一部確認されたが、最も多く噴砂を確認した

のは水田内であった。噴砂位置については、法尻近傍だけでなく、法尻から約30m離れた水田内部でも確認された。

堤防詳細点検結果と噴砂の生じた箇所を比較すると、パイピング破壊に対して照査基準値を満足しない区間及びその付近で噴砂していることが分かった。堤防点検は堤防本体の漏水に対する安全性として、堤防法尻部のパイピングの有無について評価しているため、点検結果と噴砂箇所を直接比較することは出来ないが、堤体・基礎地盤とも透水性が高い区間で噴砂しており、今回噴砂が確認されなかった箇所においても、噴砂の危険性が内在していると言える。

図-2 噴砂箇所と堤防点検結果

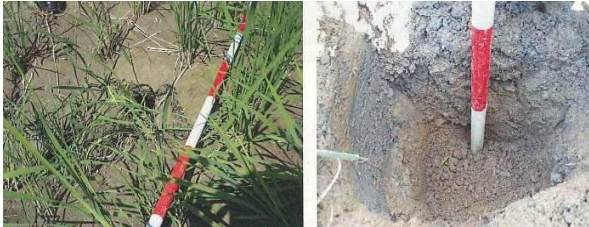
その結果、憤砂箇所①、②についてはAs層、③はAg層が憤砂したと推定される。現地では、憤砂の中心付近に穴が空いているところが見られたが、その穴がパイピング孔として連続しているかどうかは不明であった。

憤砂孔横の土層構成は、表層は水田の粘性土、深度0.6m付近から礫混じり砂が確認された。

写真-3.4 憤砂孔(左)と憤砂孔の横の土層構成(右)

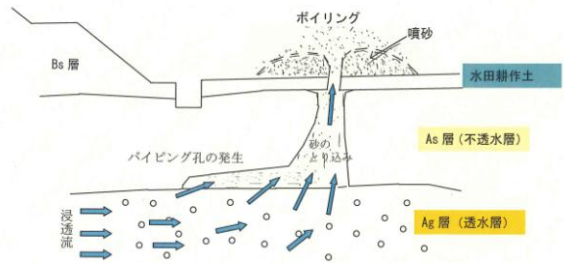
堤防調査委員会及び近畿技術事務所による調査結果から憤砂現象は、河川からの堤内地への浸透水が、水田表層の難透水層で湧出を妨げられて被圧され、難透水層の薄いところや弱部を突き破って、浸透地盤の砂を流動化させて巻き上げながら湧出したことで発生したと推測される。

また、憤砂が法尻だけでなく、法尻からかなり離れた水田内部でも発生していることから、浸透水は堤内地側法尻より深い堤体基礎地盤を伝ってきたものであると想定される。憤砂が起こる前には、水田・畑の地盤が浸透水の被圧水圧によって持ち上げられ、盤ぶくれを生じた

- ①被圧された浸透水により水田耕作土、As層の相対的に軽いところが持ち上げられ、盤ぶくれが生じる（直接②が始まる場所もある）。
- ②水田耕作土、As層の薄いところ、あるいは構造物との隙間を突き破って被圧水が噴出する（ボイリング）。
- ③急な水流により流動化しやすいAs層から土砂を取り込み憤砂が生じる。Ag層内からも流動化しにくい粗粒分を残して土砂の流失が発生する。
- ④As層内には土砂の流失によってパイピングが発生する。

図-3 憤砂の発生機構 (推定)

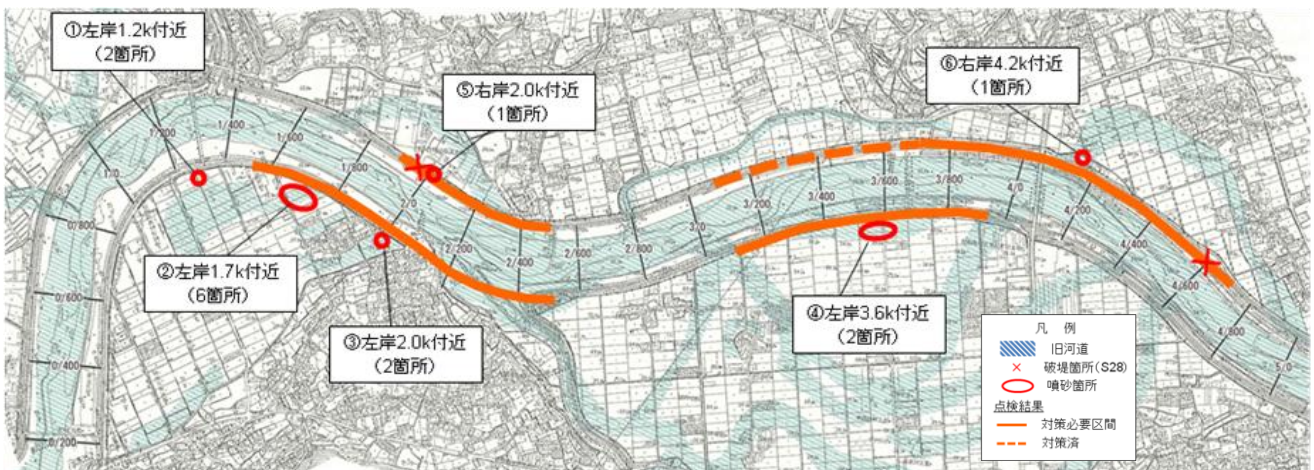
図-4 噴砂箇所と旧河道 (推定) 位置図

その結果、右岸下流側を除く5地点は全て旧河道で憤砂していることが分かった。旧河道に該当しなかった右岸下流側は、1953年(昭和28年)の出水時に破堤した箇所であり、旧河道に囲まれた自然堤防となっており、土質調査結果からも基礎地盤部に透水性の高いAg層が分布し、その上面にAs層が分布していることが分かった。

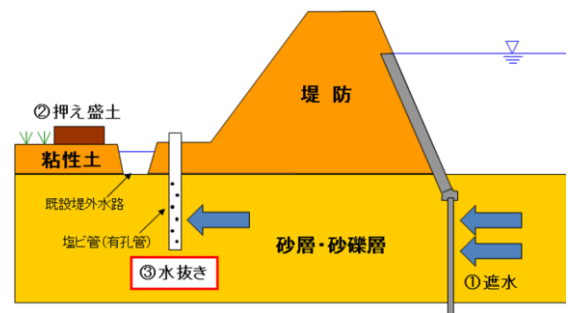
図-7 ハード対策案

- ①遮水：川表側へ遮水シートや遮水矢板を設置することで河川水の侵入を遮断する方法
 - ②押え盛土：川裏側での押え(盛土等)によりボーリングの発生を防止する方法
 - ③水抜き：川裏側へ侵入した水を抜くことにより、河川側と堤内地側との水圧をバランスさせる方法
- 上記3案について比較を実施した。

ここで、①案については、応急対策としては費用が高く、対策完了までに期間を要することから不適である。また、②について堤内側は民地であるため、現実的でない。③案について、河川水が基礎地盤(Ag層)を伝って、堤内側へ伝わり、被圧水圧が上昇することで生じた現象であることから、水圧低減対策は効果的である。また、堤防調査委員会においても法尻部に地下水路、法尻水路を設けて水抜きを実施することが効果的である。との助言も頂いており、③案の水抜き案を採用することとした。水抜きは対策工検討の際に実施したボーリング孔を利用してコストの縮減が図れる。

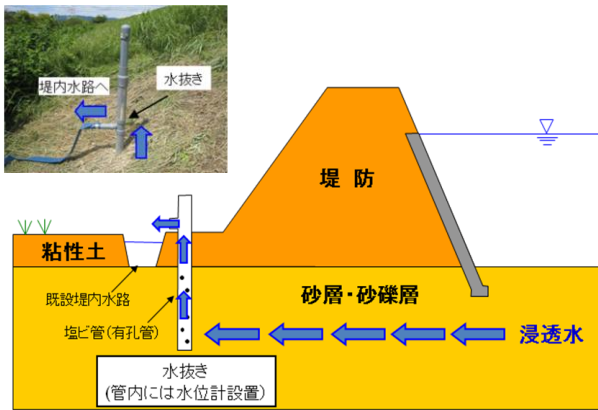
図-8 水抜き概要図と設置状況

水抜きは憤砂箇所や旧河道付近の堤内側法尻に12カ所設置した。水抜きにはストレナ加工をしたφ50mmの塩ビ管を使用し、ストレナ管の外側には砂分の混入防止

と水抜きがパイピングの誘因とならないようフィルター層を設けた。

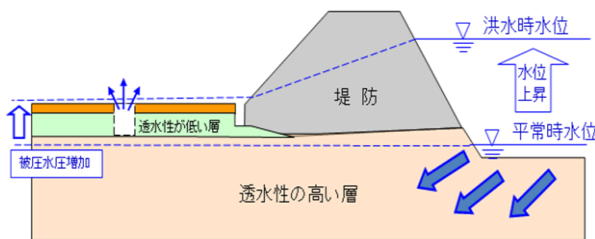
今回の憤砂が発生した時刻や水位は不明であるが、ピーク水位と堤内地盤高 (T.P+25.0m) との差は約2.6mであり、過去10年間の水位状況から2番目に水位の高かった2009年10月8日出水時の比高差は約1.4mであったが、今回のような憤砂が発生した記録はなく、2009年10月出水時の水位と今回の水位の間で憤砂が発生したものと推定される。

図-9 憤砂の発生模式図
