# 国道24号栗栖地区における 緊急管渠補修について

大戸 貴博

近畿地方整備局 和歌山河川国道事務所 道路管理第二課 (〒640-8227和歌山県和歌山市西汀丁16番)

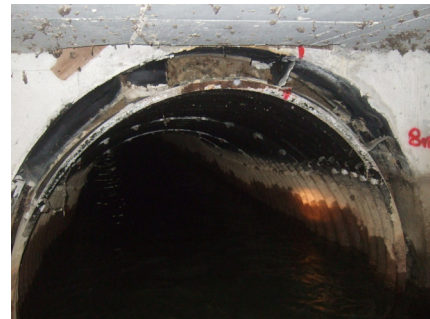
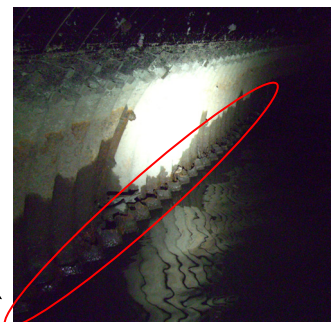
写真1 管渠内部

国道24号と阪和自動車道と和歌山IC南側出口合流部付近において、農業用水等で使用する横断管渠(鋼製コルゲート管φ2500)が埋設されている。(図1、2)平成23年8月16日、当該付近の下り線肩部において、約15cmの路面沈下が確認された。同上り線肩部においても、平成22年7月に路面沈下が確認され、確認当時オーバーレイで対応した。短期間に近接箇所でも路面沈下が発生したことから、沈下箇所を通行規制し、22日に路面空洞調査、23日に防災ドクター(京都大学足立名誉教授)の緊急現地診断を受けた。診断等の結果、路面沈下付近直下を横断する管渠が老朽化し、一部の区間で管渠破断、上下分離したことによって沈下したことが原因であると判明した。(写真1)

車道部直下にあたる管中央部は比較的健全であったが、放置しておくと、破断箇所が広がり、管渠の崩壊や変形によって道路陥没に陥るおそれがあるため、速やかな対策を講じる必要があった。

管渠の異常確認後、管渠内部及び舗装面の変位について毎日計測した。管渠の沈下は、両端部からさらに中央部に広がっていた。このため、管渠の崩壊や変形を止め、路面沈下が生じないような対策を早急に実施する必要があった。恒久対策に向けて、現地状況を踏まえた調査、設計、および予算確保に時間が必要であったため、管渠内部の状況、防災ドクターの現地診断を踏まえ、上載荷重(土圧、輪荷重)と斜め方向からのはらみ出しに対して、管内部に強力パイプサポート(以下、支柱)を設置し、支柱によって支える対応(以下、仮対策)をとることとした。(図3、写真2) 設置は、水路管理者に同意を得て、農繁期中であったが、通水量減少の協力を得て、9月22日より実施し、10月末までに完了させることができた。仮対策により、管渠内部及び舗装面の変位は落ち着き、短期の安全性は確保できた。

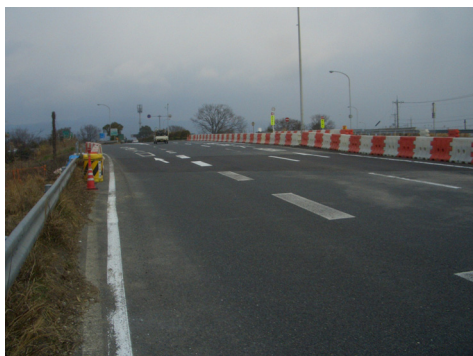
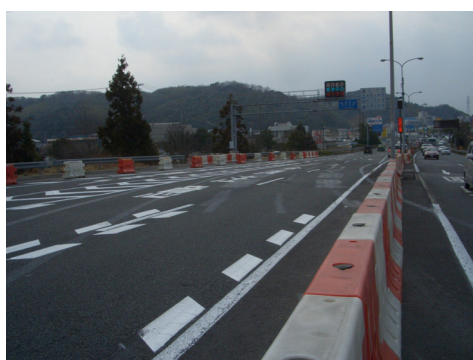
写真4 平成24年3月末現在の状況

鋼矢板打設にあたり、盛土内に玉石混じりの礫等が確認され、数カ所において所定の位置、深さまで打設ができず、位置をずらす、打設長を短くする等の対応をせざるを得なかったが、3月中旬までに覆工板設置までの作業を完了させ、交通規制を解除することができた。

平成24年3月末をもって緊急応急対策が完了し、当面の道路通行の安全性は確保された。残る恒久対策にかかる予算の確保もでき、平成24年度内に函渠入れ替えの工事を実施し、当該管渠の補修を終える予定である。
