隣接家屋への影響を考慮した 土留め工の設計と施工

横守 伸彦¹・三好 孝之²

^{1,2}近畿農政局 紀伊平野農業水利事業建設所 工事第三課 (〒649-6228和歌山県岩出市大町41-1)

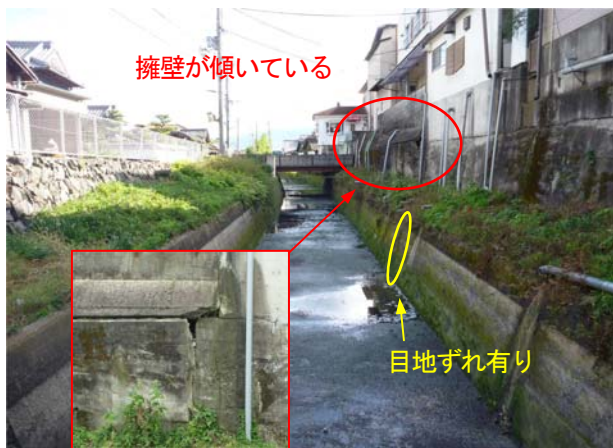
写真-1 施工区間全景(下流より)

本現場は写真-1に示すように、右岸側(写真左側)の市道に対して左岸側には高さ2m程の重力式擁壁があり、この上に家屋が建っている。擁壁の一部は水路側へ大きく(約30cm程度)傾いている。また、この擁壁下部にある水路壁については目地がずれていることから、家屋の荷重が水路にも影響を与えていることが想定される。

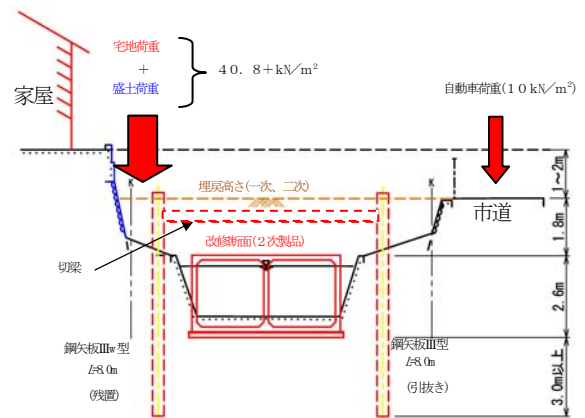
図-2 荷重条件及び施工断面図

本現場は右岸側の荷重に比べて、隣接家屋がある左岸側には大きな荷重が作用する。そのため、一次埋戻し・鋼矢板打設後の掘削時に左岸側の鋼矢板の変位が大きくなり、隣接家屋に影響することが特に懸念された。構造計算を行い変位量を算出した結果、鋼矢板は左岸側が水路内側へ40.00mm、右岸側が水路外側へ3.85mm変位する¹⁾。また、左岸側の鋼矢板は、引抜きによる擁壁及び家屋への影響が懸念されるため存置することとした。

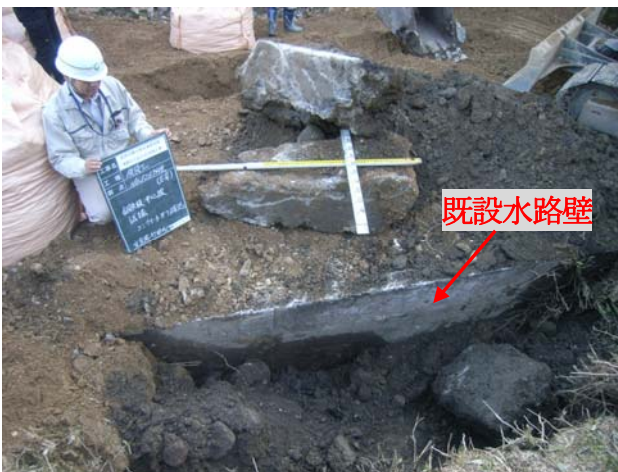
写真-2 試掘調査で確認されたコンクリート殻

2011年12月5日から水路内の一次埋戻しを開始し、12月7日には右岸側の鋼矢板打設位置を試掘して、地質状況の確認を行った。その結果、写真-2のような1m³程のコンクリート殻が、水路壁の背面に投棄されていることが確認された。その後、右岸市道に影響を与えない範囲で水路壁に沿って試掘を行った。また、左岸側も隣接家屋に影響のない範囲で確認を行った結果、左右岸共にコンクリート殻が確認された。

水路壁の背面にコンクリート殻があるため、ウォータージェットを併用した油圧注入での鋼矢板打設が困難となった。そこで本現場で採用が可能と考えられるプレボーリング式親杭横矢板工法、硬質地盤クリア工法、ロックオーガ先行掘削+アースオーガ併用油圧注入工法の

検討の結果、水路線形を変更する必要があること、工期が長くなることが欠点であったものの、施工の確実性が高いロックオーガによる先行掘削の後、鋼矢板をアースオーガ併用油圧注入する工法を採用することとした。

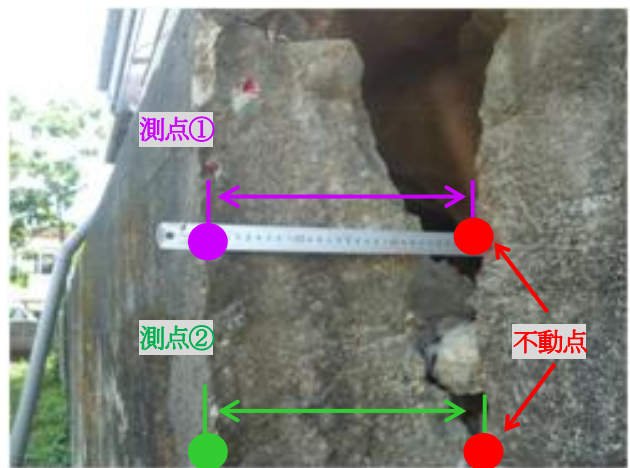
写真-3 試掘調査で確認されたコンクリート殻

関係者からの聞き取り調査から家屋基礎の擁壁は、施工着手前から水路側へ大きく傾き、挙動が今なお進行している可能性があった。そこで写真-3に示すように、工事着手前から継続的に擁壁の目地開きを計測することで、挙動調査を行った。なお測点は写真-3に示す2点とした。

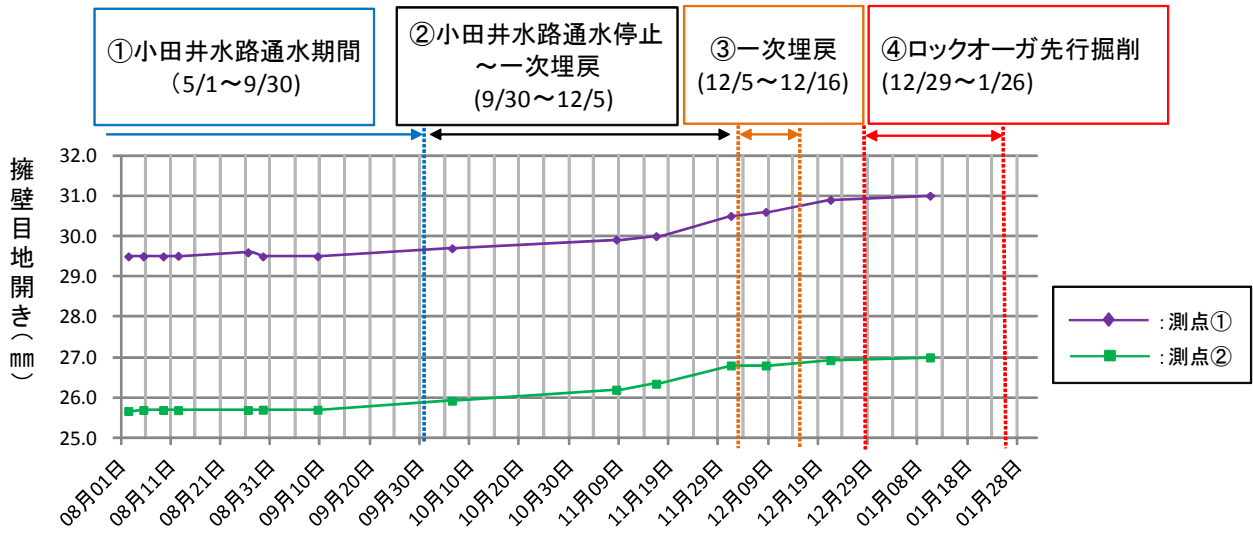
図-4 隣接家屋の擁壁挙動調査結果(施工前から先行掘削まで)

調査結果を図-4に示す。①に示すように、9月頃から目地開きが大きくなっていることが確認された。原因としては、8月25日の台風12号による降雨の影響があったと考えられる。その後、②に示すように、小田井水路の通水停止後から目地開きの広がり速まったが、水路内の一次埋戻しを行ったところ、③④に示すように、挙動は収束している。従って、水路内の用水の水圧により、水路壁及び擁壁の挙動が抑制されていたと想定できる。

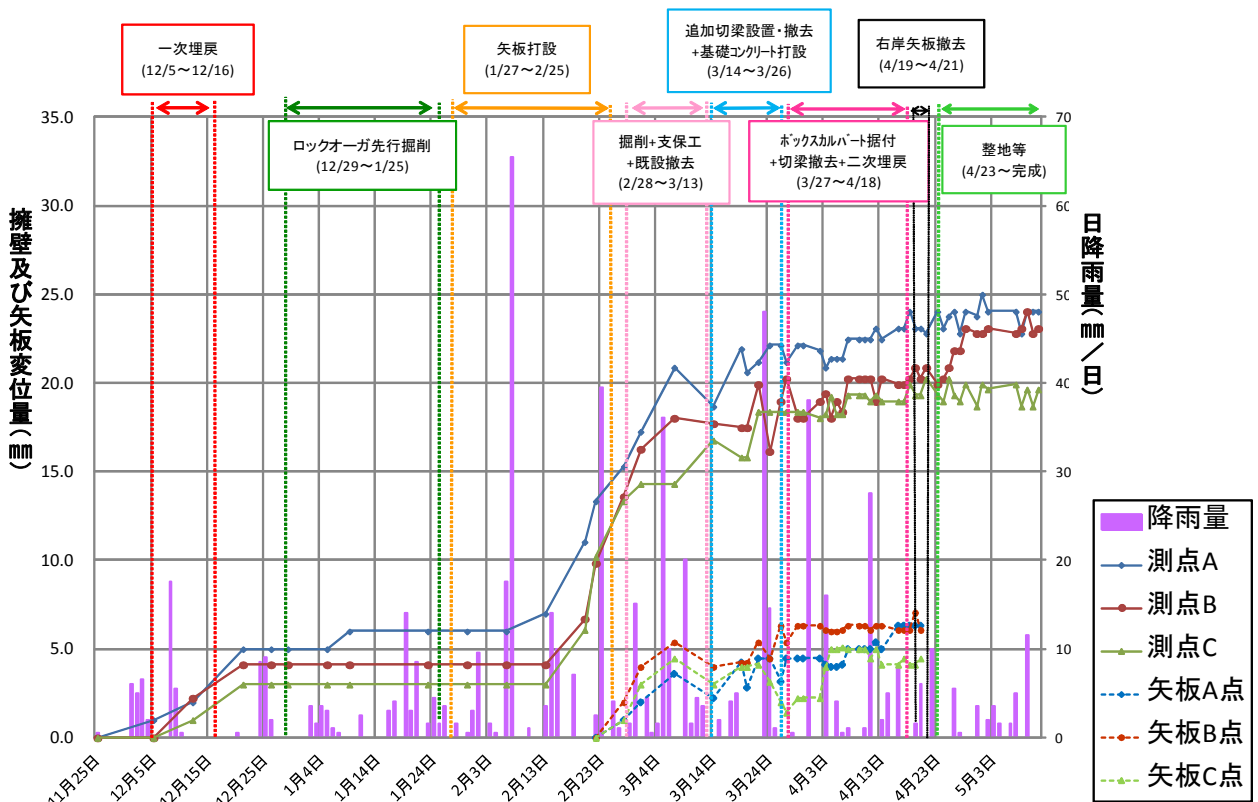
図-5 隣接家屋擁壁及び鋼矢板の挙動調査結果

施工中の調査結果を図-5に示す。先述のとおり、一次埋戻し後は擁壁の挙動は収束していたが、矢板打設中の2月13日から再び挙動が確認された。矢板打設による影響が考えられたが、擁壁に隣接した箇所への矢板打設は2月6日の計測までに完了しており、矢板打設による影響

は小さいと考えられる。原因としては、2月7日に降雨量が65.5mm/日の降雨があり、雨水による影響で1次埋戻し土が緩んだことが想定される。その後、後述する対策を行い施工した結果、着工前からの変位量は最終的に20～24mmにとどまっている。なお、施工時における挙動調査の測点は写真-4に示す擁壁と矢板の各3点で実施した。

4(3)の対策を行った結果、図-5に示すとおり一次埋戻しを行って大型土のうを設置した後は、2月7日の豪雨があるまでは擁壁の挙動が安定していたことから、対策a)の効果があったと考えられる。また、特に隣接家屋への影響が懸念された2月28日から3月13日までの掘削及び既設水路撤去期間の擁壁挙動は約3mmとごくわずかに抑えられており、対策b)の切梁増設等による土留め工の構造変更の効果が大きかったと考えられる。また、構造計算による左岸鋼矢板の変位量18.7mmに対して実測値は5～6mmと小さくなっており、対策c)のセメントミルクによる地盤改良の効果もあったと考えられる。

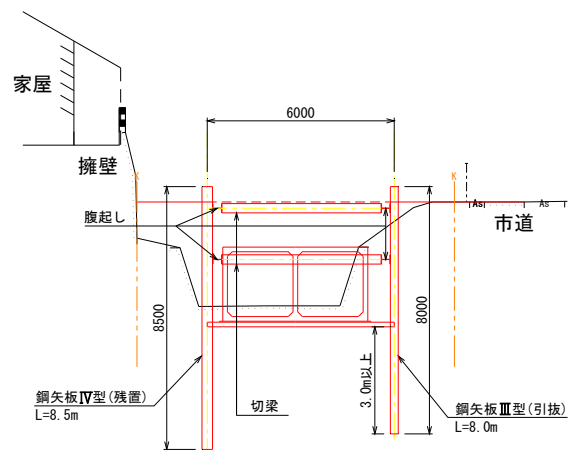
図-6 土留め構造(変更後)

この構造変更により、構造計算上の鋼矢板変位量は左岸側が水路内側へ18.7mm(当初40.00mm)、右岸側が水路外側へ2.79mm(当初3.85mm)となる。

鋼矢板の変位を抑制するため、図-6に示すように土留め工の構造変更を行った。変更内容は当初設計では1段だった切梁を2段に変更し、底版は底梁として水路本体の基礎を兼ねたコンクリート打設(t=150mm)を行った。施工手順としては、2段切梁設置後、基礎面まで掘削を行い、底版コンクリート打設・養生を行う。底版コンクリートが強度を発揮した段階でボックスカルバート設置に支障となる2段目切梁を撤去することとした。
