紀伊半島大水害の災害対策における 映像監視機能の確保について

温水 啓介¹

¹近畿地方整備局 企画部 情報通信技術課 (〒540-8586大阪府大阪市中央区大手前1-5-44)

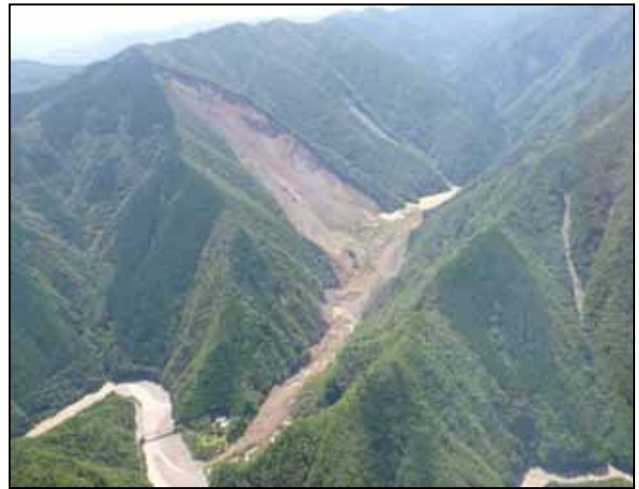
図-2 河道閉塞箇所(赤谷地区)

発災後、衛星通信車を河道閉塞箇所5箇所（赤谷下流、長殿下流、栗平下流、北股河道閉塞箇所、熊野下流）へ派遣し、映像による河道閉塞箇所下流の監視（流量、濁水、土砂流）を行い崩壊の前兆の把握を行った。

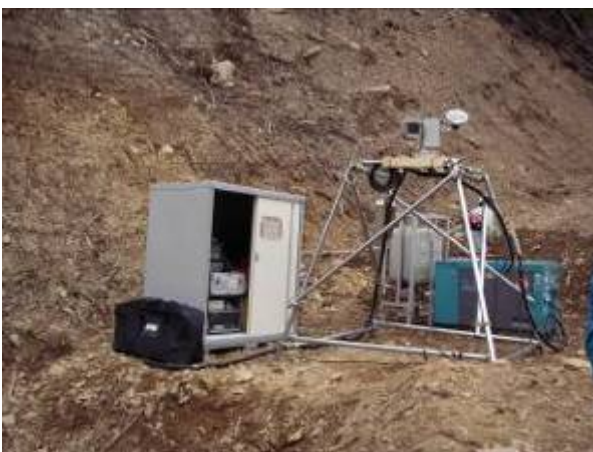
図-7 固定カメラ設置状況(長殿)

河道閉塞箇所の地面は強固でないためカメラ用支柱の建設が困難なので、単管足場にてカメラ架台を組み、また、屋外(風雨の中)でのKu-SATの運用を可能とするため、物置倉庫を現場へ搬入し、倉庫内に通信機器を設置して運用を行った。

夜間監視を行うため、暗視撮影機能を持ったカメラを設置し、合わせて投光器(夜間切替タイマー付)を用いることで、より高品質な夜間映像を配信できるようにした。カメラ架台を組んだ固定カメラ設置状況を図-7、投光器を設置した固定カメラを図-8に示す。
