鋼桁支承部の直営保全について

北谷 龍弥¹・浅海 省三²

¹大阪府都市整備部岸和田土木事務所維持管理課（〒596-0076 大阪府岸和田市野田町三丁目 13-2）

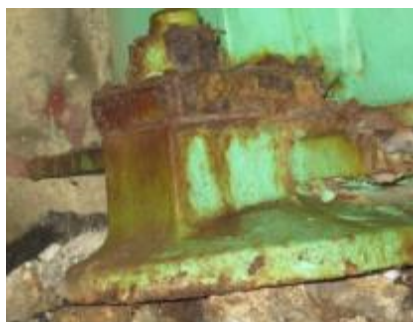
(写真-3) 2010 年：補修 10 年経過

写真で示すとおり、塗替後、ナットの形状ははっきりしているが、5 年後には錆が浮き始めており、10 年後、ナットが腐食で変形し、沓座モルタルも割れていた。しかし、この橋梁の場合、桁の中央部は、ほぼ健全な状況にあった。

ポリウレタン系の一般的な塗装の場合、概ね 20 年の塗替周期であるが、支承周りは、10 年で塗膜が剥がれ落ち、板厚が減少する程の錆が生じていることから、塗装の寿命は、塗替周期の半分以下ということになってしまう。また、塗替実績が過去 20 年間で 14 橋しかない状況も大きな懸念となっている。

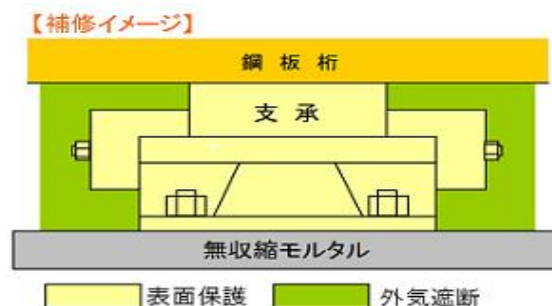
(図-4) 工法概要図

支承周りが高い腐食環境であるのは明白な事実であり、塗替を繰り返すことが最適と考えられるが、塗替を繰り返しても腐食環境が改善されるものではない。先に述べたとおり、塗替周期の半分程度しか保全できないことから、支承周りの部材を外部環境から護る遮断層を施工する工法を検討した。(図-4)

- ①素地調整 (劣化層のケレン)
- ②表面保護層の施工 (グリスアップ)
- ③外気遮断 (遮断層の施工)

従来と大きく異なる点は、塗装などの表面保護層の塗装の代わりにグリスアップ (油膜) 処理、その外側に遮断層を設けたところにある。これにより、伸縮装置部からの漏水や土砂堆積などによる腐食環境が再現されても、表面保護層が外部環境に触れることはなく、その腐食進行を遅らせることが可能となり、支承周りの保全に効果があると考えた。

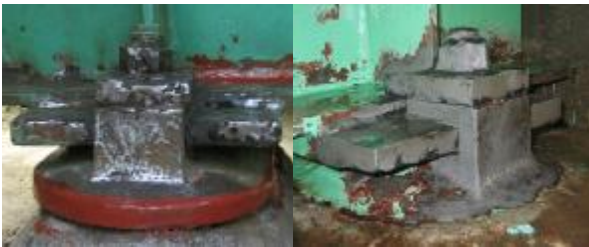
(写真-5) 左：動力工具 右：サンドブラスト

今回、残存錆への対策としてサンドブラストを導入して解決を図った。(写真-5)

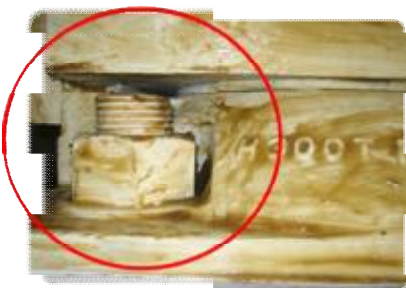
(写真-6) 手塗グリスアップの施工

手塗の場合、塗りムラが大きく部材接合面や部材間の隙間へ確実に塗りこめない不具合が発生したため、スプレーグリスによる塗布に変更している。

表面保護層は、機械メンテナンスにおいてグリスアップが錆止めとして行われていることに着目し、素地調整後、すぐにグリスアップを手塗で行う方法を考えた。(写真-6)

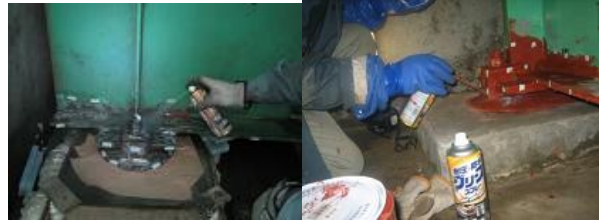
(写真-7) 改善後の表面保護

左：素地直接 右：錆止めあり

また、素地調整後の素地にグリスアップする他に、比較対象として、錆止め塗装にグリスアップを施工する仕様、逆に錆止めのみでグリスアップしない

仕様を施工した。(写真-7)

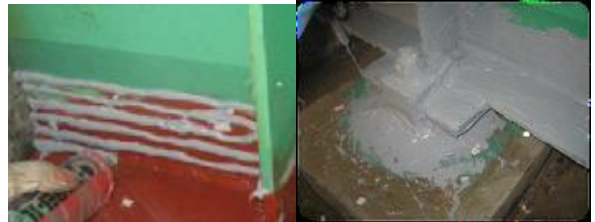
(写真-8) シリコンシーリング施工

外部環境と部材を遮断する材料としてウレタンフォームを用いたところ、固化してしまい部材の伸縮に追従しないことが判った。このため、シリコンシーリング材を表面保護層の上に塗布する改善を行って施工した。(写真-8)
