# 塩害による再劣化を受けた橋梁の詳細調査結果 と過去補修履歴との関連について ～古座大橋の事例～

八田 学<sup>1</sup>

<sup>1</sup>近畿地方整備局 企画部 技術管理課 (〒540-8586大阪府大阪市中央区大手前1-5-44)

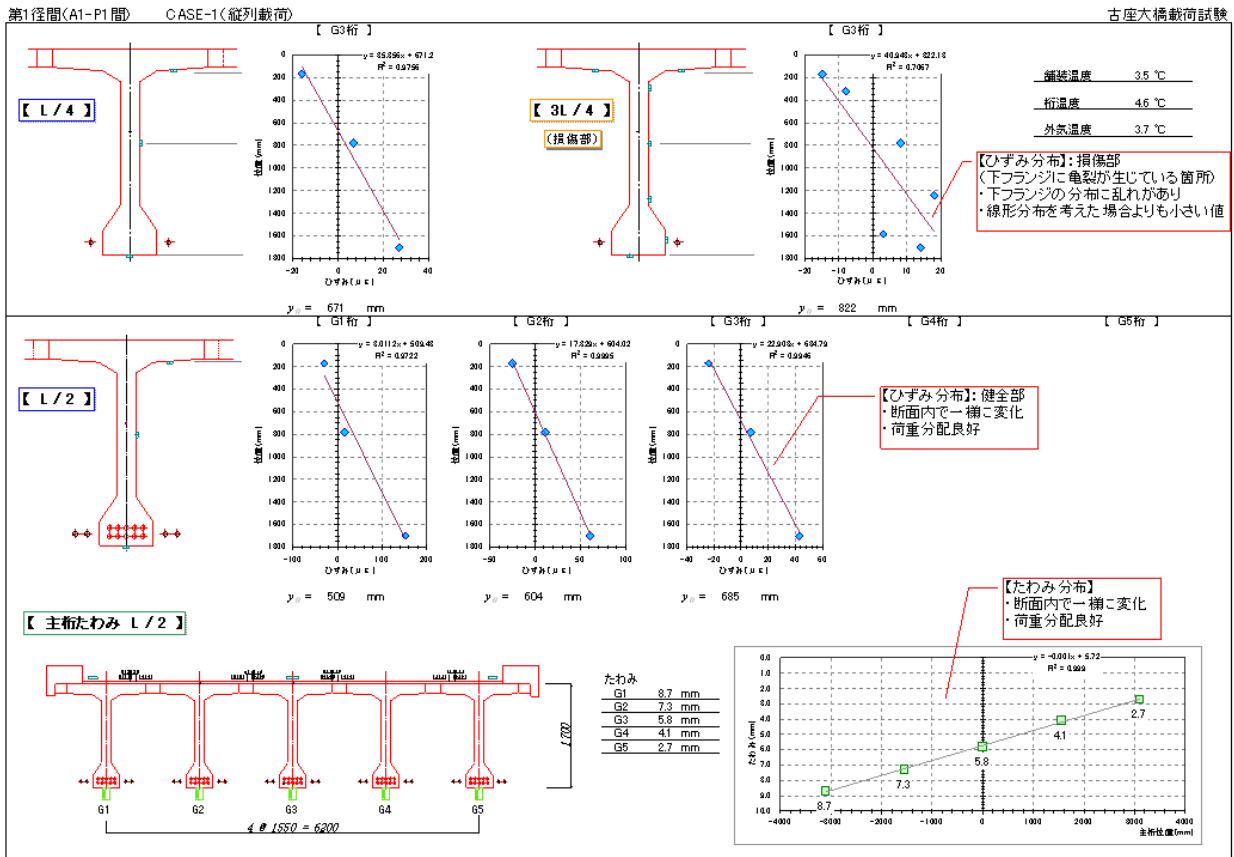
図-2 静的載荷試験結果 (①台縦列載荷)

計測の結果、断面のひずみ分布は、下フランジに亀裂が生じているG3桁【3L/4】（損傷部）以外は一樣に変化しており（図-2参照）、平面保持の法則が成立していることが確認出来た。また、桁毎のたわみ量も直線的に変化しており、荷重分配が良好であることが確認出来た。たわみ量が最も大きい2台縦列載荷の結果を図-2に示す。

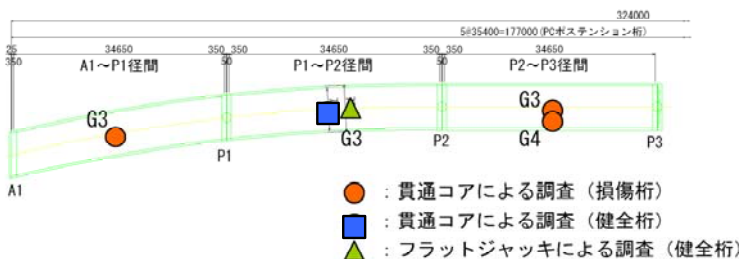
図-3 主桁のプレストレス量調査位置

比較の結果、P1-P2径間G3(健全桁)に比べ亀裂が生じているP2-P3径間G3, G4桁(損傷桁)のプレストレスが大きく(52~72%)低下していることが確認出来た。

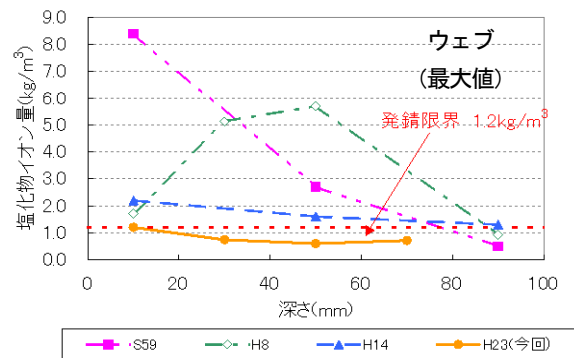
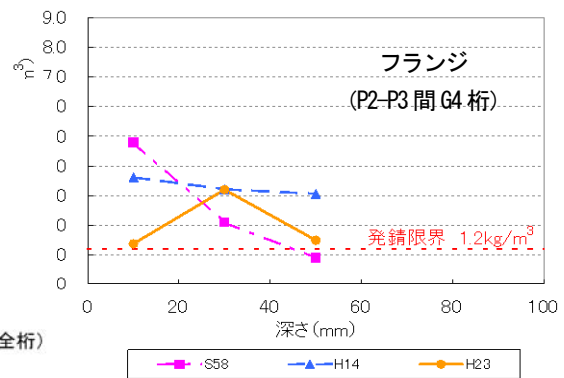
図-4 塩化物イオン量調査結果 (経年変化)

ウェブについて、過去の調査結果と合わせて推移を見ると、S59年度には表面付近で8kg/m<sup>3</sup>を超える値が出ているが、徐々に値が小さくなり、今回の調査では全て発錆限界を下回る結果となった。

一方、下フランジについては、ピーク値は小さくなっているが、現状でも発錆限界を超える結果となった。

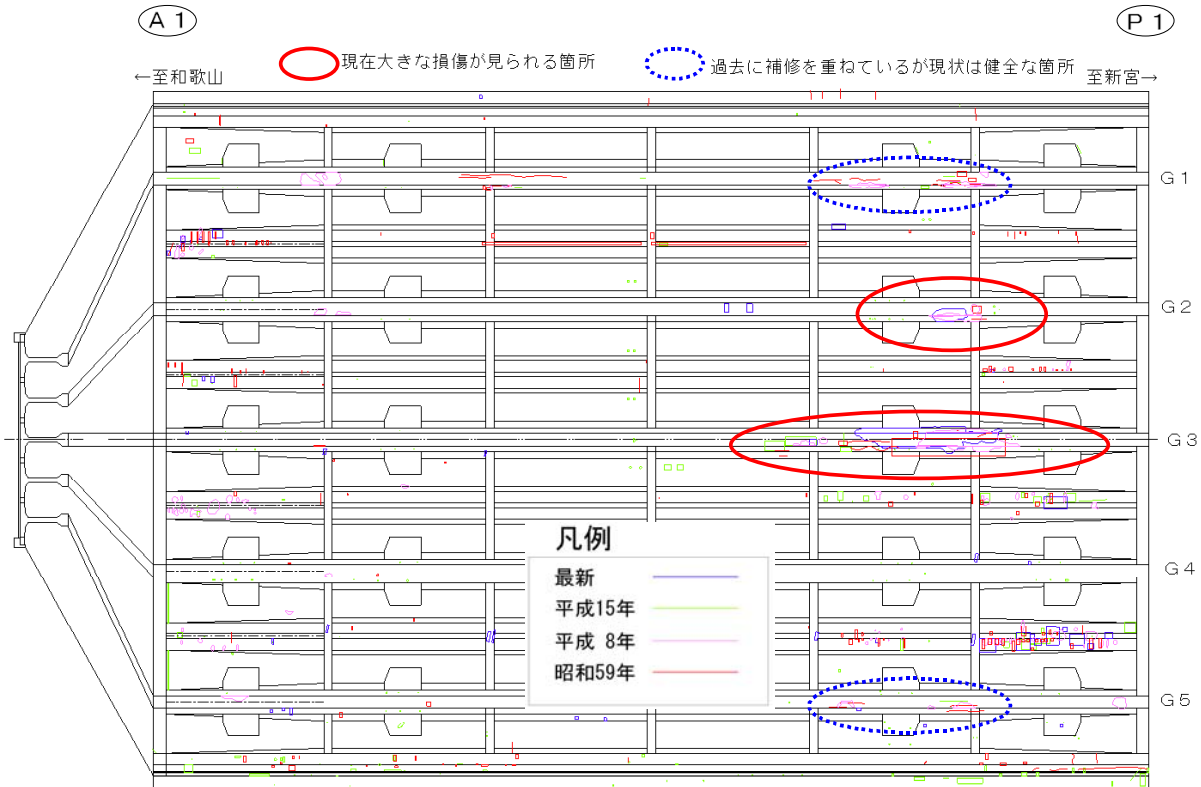
図-5 補修履歴図 (A1-P1 径間)

- ①主桁の損傷箇所は、過去に補修を実施した箇所の再劣化が大半であり、限られた箇所に集中していた。また、場所によっては、何度かの補修で再劣化が収束し、以後再劣化していない箇所が確認された。
- ②現地調査を実施した当時は、過去の修復でエポキシ樹脂が使用されていることが判明したことから、エポキシ樹脂が電気防食の効果を遮断し、再劣化が生じたのではないかと推測した。しかし、過去の補修履歴を見ると、エポキシ樹脂の使用箇所と損傷箇所は一致しておらず、それが主要因ではないということは明らかであった。
- ③2回目以降の補修時の損傷箇所がほとんどが再劣化であること、塩化物イオン濃度が減少傾向にあることから、再劣化は、外部からの要因ではなく、内在する要因による損傷であることが推察された。再劣化をしなくなった箇所は、過去に実施された補修工事によって、内在する要因が損傷発生のレベル以下に抑制されたのではないかと考えられる。

以上により、古座大橋の再劣化は、内在する要因により初期のひび割れが発生し、その後外部から塩分や水分が浸入し劣化を助長したものと推測された。また、再劣化を続けている箇所について、内在する損傷要因を損傷発生レベル以下まで抑制することが出来れば、再劣化の可能性を大幅に低減できるものと考えられる。
