水質自動監視装置稼働率向上のための 施設及び機器改良について

社団法人近畿建設協会 技術部 水質研究所 (〒612-8418 京都府京都市伏見区竹田向代町14 番地)

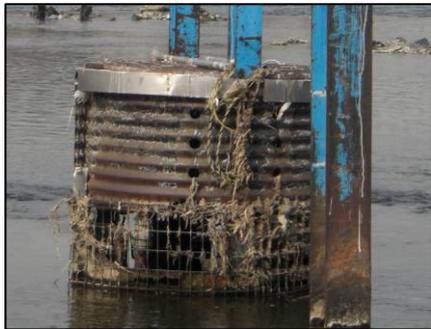
写真-6 金網による保護

大和川の浅水水質観測所は大和川の下流部に位置し、上流からの土砂やゴミによる取水部のトラブル（詰まり等）が多発しており、正常な観測に支障があった。このため、コルゲート管方式で取水口に金網を巻いてゴミからの防御を試みた。具体的には、管の中間部の開口部を市販の建築資材（金網）で囲うという処置をとったものである（写真-4・5・6参照）。

対策後は、内部へのゴミの混入が減ったこと、また砂の堆積も少なくなり、ポンプと川底との間にも空間ができ、ポンプの詰まりはほとんど解消した。対策前後の5ヶ月間の欠測状況を整理すると、対策前には1ヶ月あたり3日間程度発生していた欠測が、対策後は欠測の発生がなくなり、稼働率の向上に繋がったものと判断できる結果であった（図-1）。

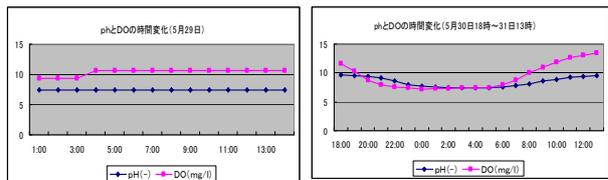
図-2 対策前と対策後の計測値（pH・DO）

対策後は、水の入替わりがスムーズになり、不自然な一定値が減少しより正確な水質データが計測（図-2）できるようになったものと判断した。

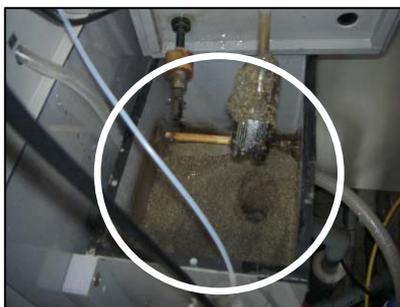
写-13 砂の堆積

しかし、新しい機器では、出水時に試料サンプル層まで砂（写真-13）が到達しているのが確認され、正常な観測に

支障をきたした。これは、機種が小型化されたことから、内部で使用している電磁弁も小型となったため、砂（微細砂）がチューブや弁内につまり動作不良が発生したことが原因であった。この障害の対策について試行錯誤をした。改良した点と問題に対する対応を以下に示した。

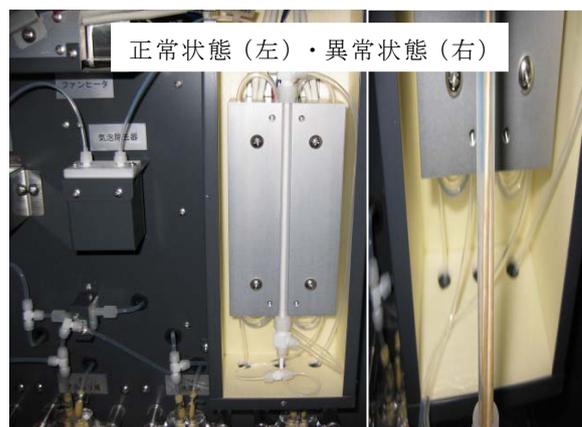
旧機種は装置自体が大きく電磁弁も大きいため、各チューブ類の内径も太かったことから、砂に対する目詰まりという障害は発生しなかった。しかし、新機種では小型化に伴う出水時の浮遊砂による障害発生についての対応策はとられていないに等しく、反応部（透過膜）やサンプリング部でのトラブルが、いくつも発生した。発生した箇所の一例を以下に示す。（写真14・15・16参照）

写-14 透過膜（チューブ）の着色及び変形

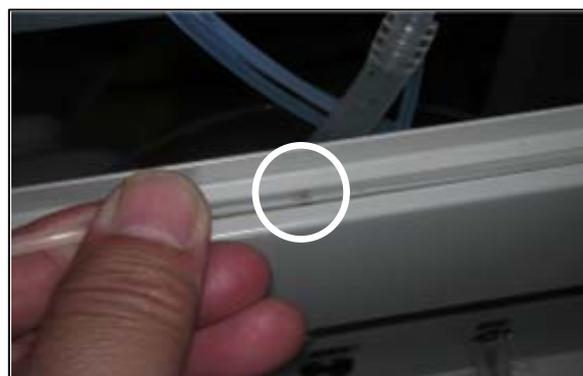
写-15 サンプルチューブで目詰まり

以上の4とおりの対応からサンプリングチューブの詰まり対策は、①と④の組み合わせがベストで、効果があった。

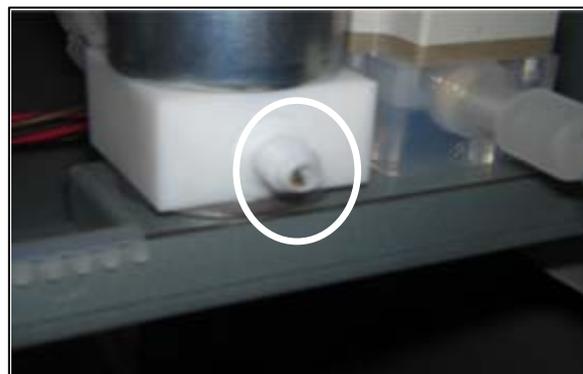
写-16 バルブ出入口で目詰まり
