# 足羽川ダムにおける地質調査について

豊田 陽介<sup>1</sup>・横山 英樹<sup>2</sup>

<sup>1</sup>近畿地方整備局 足羽川ダム工事事務所 調査設計課 (〒918-8239福井県福井市成和1-2111)

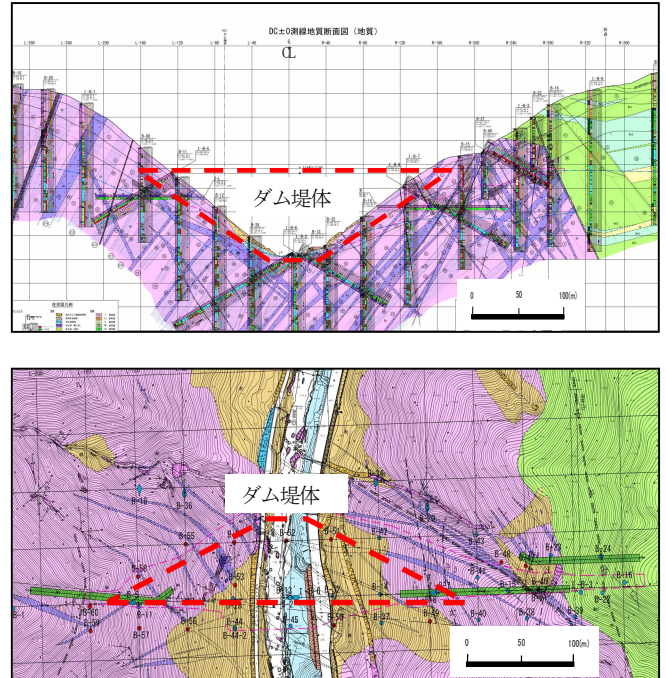
図2 地質平面図（上）地質断面図（下）

ダムサイトに分布する地質は、基礎岩盤として中生代ジュラ紀～三畳紀(2.5億年～6500万年前)の船津花崗岩類（花崗岩（Gr））であり、ダムサイト周辺の部子川沿いに分布する。この花崗岩帯を取り囲む形で新第三期中新世(2300万年～250万年前)の糸生累層甲楽城火山岩類（安山岩溶岩（Anl）、安山岩質凝灰角礫岩（Ant）、凝灰岩（Tf））が広く分布し、花崗岩と安山岩の境界は傾斜約60度の断層となっている。

山岩脈の周辺に岩盤の節理等の割れ目に沿って熱水（地下水）が上昇した際に岩盤を変質させ、割れ目に粘土鉱物等を生成している箇所や固結しているが過去に破碎を受けている箇所が確認されている。基盤岩類を被覆して、未固結の段丘堆積物、崖錐堆積物が分布する（図2）。

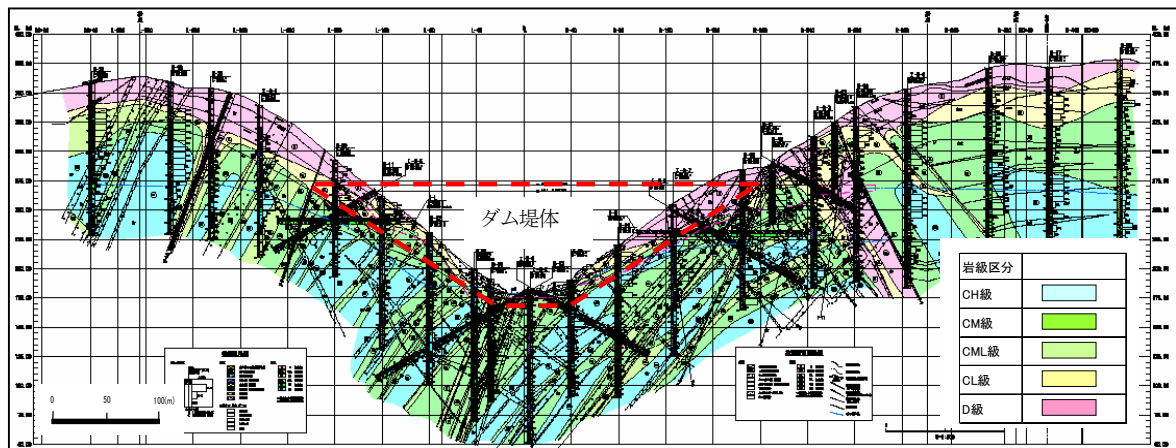
図3 岩級区分図

ダムの基礎岩盤は一般的に岩石の硬さ、割れ目の間隔や状態などの要素をそれぞれに区分し、それらの組み合わせで表現する土研式岩盤分類と、それらの要素を定性的に分類した電研式岩盤分類により評価しており、足羽川ダムでは、この2つの方法を組み合わせて岩級を評価しており、岩盤状況の良好なものから順にCH級、CM級、CML級、CL級、D級の5等級に区分している。ダムサイトにおける各等の分類区分は表1及び図3のとおりである。ダムの標高により、その重量を支持できる岩級（強度）が異なり、足羽川ダムでは高さが約100mとなる河床部（低標高部）付近ではCM級以上の岩級（強度）が必要となる。

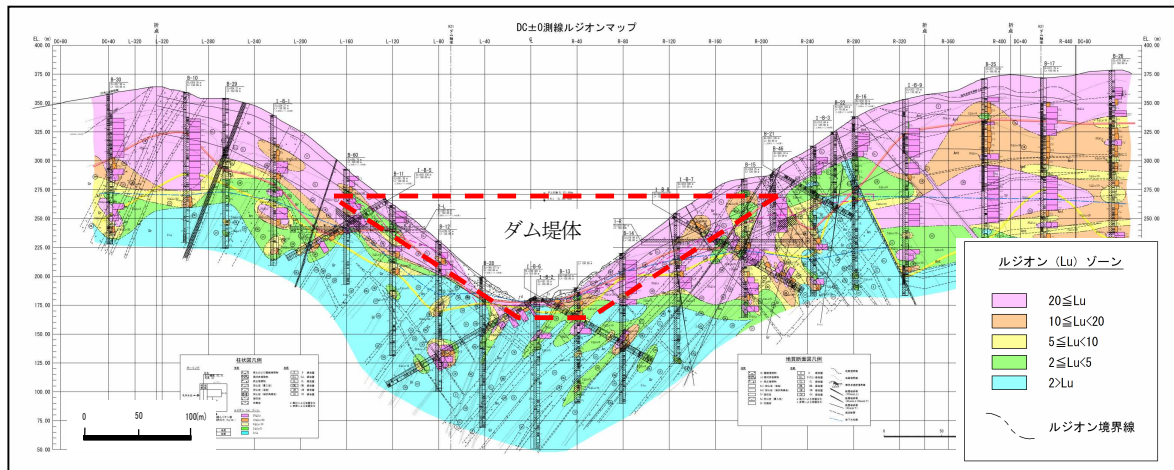
図4 ルジオンマップ

ダム基礎岩盤の透水性を評価する指標として、ルジオン値が一般的に採用されている。ルジオン値はルジオン試験により求められ、ボーリング孔に1Mpaの水圧をかけて、その際に1mあたり、1分間に地盤に浸透する水の量(リットル)で表され、数値が大きくなるほど透水性が高くなる。足羽川ダムに透水性を表した断面図(ルジオンマップ)を図4に示す。ダムサイトにおける透水性は、左岸部高～中標高部においては、地下深部に向けて徐々に難透水性となる。河床部では地表5～10mからダム高程度の深度130mまで広く2ルジオン以下の難透水性を示す。

右岸部は50ルジオン以上の高透水性ゾーンの分布が高標高部では地表から80～120m付近まで低標高部では30m～60mの深度に広がっている。

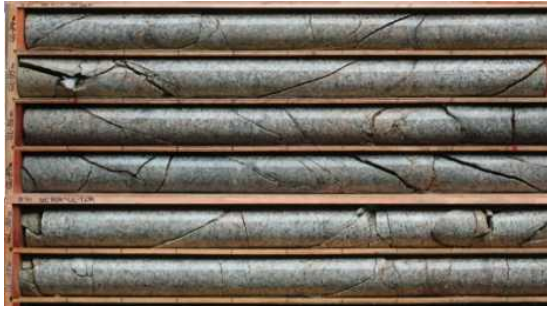
図5 口径86mmのボーリングコア

ダムの地質調査ではボーリング調査は必ず実施される重要かつ基本的な手法である。足羽川ダムではダムサイトを40mピッチの格子状に区切り、その節点においてダム高～深度100m程度のボーリング調査を実施している。ダムの地質調査では、限りなく地山に近い状態で地質情報を把握する必要があるため、ボーリングコアをいかに乱さずに採取できるかが大きな課題である。足羽川ダムでは平成24年度の調査において、口径の大きい(86mm)のボーリングマシンの使用により、より良質なボーリングコアの採取を行った。特に亀裂の多い割れやすい地層や風化の進んだ地層で効果を発揮した。(図5 図6)

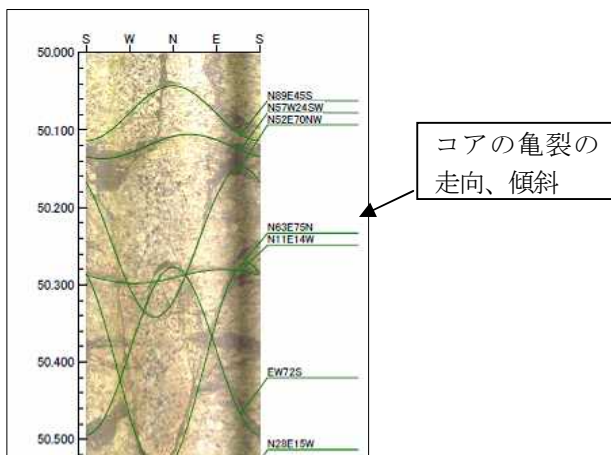
図8 ボアホールテレビ観測による孔壁の展開

2012年度に実施したボーリング孔でのボアホールテレビ観察により、ボーリング孔壁に確認される開口亀裂、安山岩貫入岩等の走向・傾斜についてのデータを得ることが出来た(図8)。また、ボーリングコアの観察で判定した岩級区分と一軸圧縮試験及び超音波伝播速度試験の結果を表2に示す。顕微鏡観察、X線解析では変質を受けた部分箇所の資料では、粘土鉱物等が認められた。

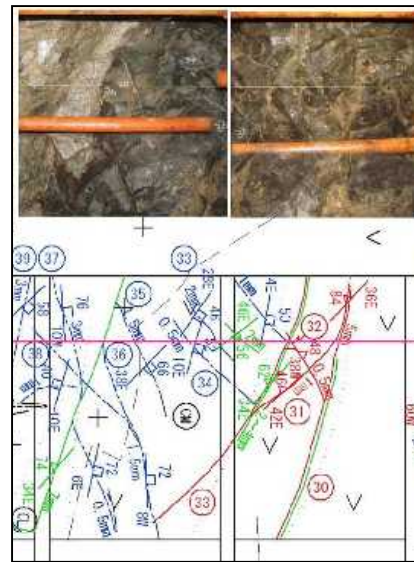
図9 横坑の岩盤状況と割れ目の観察

横坑は地質調査のため、ダムサイトに掘られた高さ1.8m幅1.2m程度のトンネルで、地盤を直接肉眼で観察でき、様々な調査を原位置で実施が可能である。この横坑観察により、破碎、変質を受けている箇所および岩盤の割れ目の位置、規模、方向について把握することが出来る。横坑の岩盤の状況と割れ目の観察結果(スケッチ)を図9に示す。

前述の定性的、定量的調査の結果、足羽川ダムにおいては、特に変質や劣化を受けている部分―ダムサイトの基礎岩盤部分には広範囲に変質した部分が分布していることが判った。ダムの設計に適切かつ精度よく反映させるため、主に横坑掘削により、変質部分の分布や強度をより詳細に広範囲に調査するとともに、設計上の岩級区分を設定、評価を行う予定である。

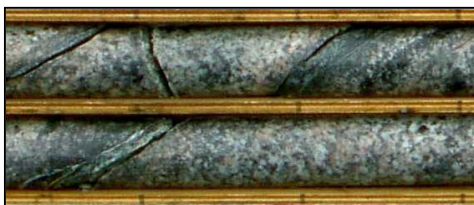
図11 カタクレーサイト化した岩

ダムサイトに分布する花崗岩は全体的にカタクレーサイト化している部分が多い。特に左岸低標高部に多く分布する。カタクレーサイトとは、ジュラ紀～三畳紀に地殻運動により破碎を受けているが再固結している岩盤で花崗岩本来の固さより若干低下する。ボーリングコアでは一般的な花崗岩と比べ、表面がザラザラした状態で岩自体が白濁したように見える。また、微細な破碎組織及び黒色の細粒部が認められる。(図10 図11)

これまでの調査によりダム軸(河川横断方向)断面上では20帯程度確認されている。ボアホールテレビの解析結果から、その走向は右岸上流から左岸下流方向を主として、3方向程度が認められている。顕微鏡観察では黒色の細粒部以外では、原岩の組織が残っているものの一部は粘土鉱物に置き換わっている。また、変形により形成されたクラックが多く認められる。

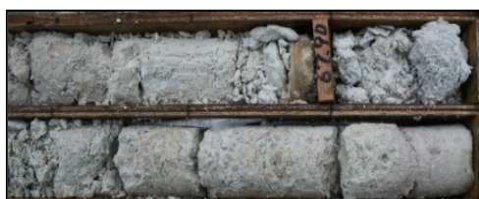
図12 白色変質した岩

第三紀頃(6500万年～250万年前)の地殻運動により出来た破碎帯に沿って熱水が上昇した際に、岩盤を変質させたものである。白色の変質では原岩の組織が不明瞭になる程度に変質が進み、岩塊は軟質化する。右岸部、河床部に認められ、幅1～5m程度が上下流方向に分布する。また、褐色の変質では浅部では岩塊全体が赤褐色を呈し、深部では割れ目沿いに褐色化する。左右岸の破碎帯周辺に分布する。顕微鏡観察では原岩の組織が残っているものの一部は粘土鉱物に置き換わっている。変質の度合いにより、軟質度に違いが見られる。(図12 図13)
