# 紀伊半島大水害に被災した橋梁工事現場の 災害復旧方法

虎本 真一

川田建設株式会社 大阪支店 事業推進部 工事課

2011年9月4日、台風12号の影響による豪雨のため那智川が氾濫した。これにより、施工中の那智勝浦ICランプ橋工事現場や周辺地域は、約1.5m浸水し、土砂とガレキに埋もれた。本稿では、施工中に発生した大規模水害に対し、周辺地域の復旧を優先したうえで、所定の品質を確保し工事目的物を完成させた経緯について報告する。

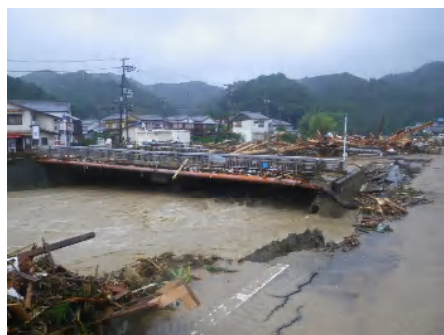
周辺地域の生活道や現場への進入路として使用されていた川関橋と大谷橋が落橋し、通行不可能な状態となっていた(図-2,写真-1)。また、周辺道路には土砂やガレキが堆積し通行困難な状態であった(写真-2)。さらに、浸水した住宅や農地、水路には、大量の土砂が堆積した。

写真-1 川関橋損壊状況

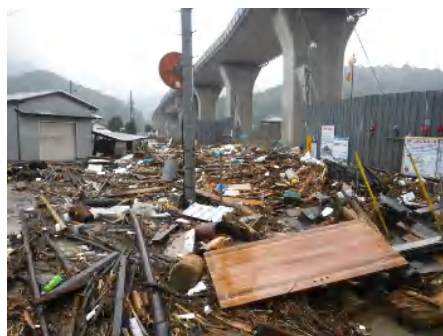
写真-2 現場周辺道路

工事中、通行止めしていた町道中村1号線部分のガレキと土砂を撤去し、工事区域内に仮置きした。さらに、陥没箇所は砕石で埋戻しを行い、車両等が通行できる道路を確保した。その後、もう一方の県道那智山勝浦線に堆積した土砂の撤去を行い生活道路を確保した(写真-6)。

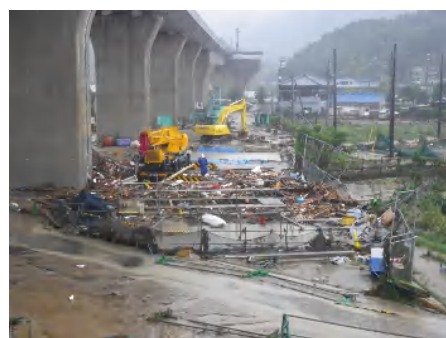
工事現場は約1.5m浸水し、水が引いた後には、大量の土砂とガレキが堆積した(写真-3)。また、浸水時の水流により立入り防止柵や仮囲い、足場等が損壊した。さらに、現場に仮置きしていた資材や重機なども水没し土砂に埋没した。

写真-3 現場内（土砂・ガレキの堆積）

災害土砂およびガレキの受入れ先が決定したのち、施工ヤード内に堆積したガレキや土砂を撤去し運搬する作業を行った。また、損壊した仮囲いなどを撤去復旧した後、施工中の構造物の復旧作業を開始した。

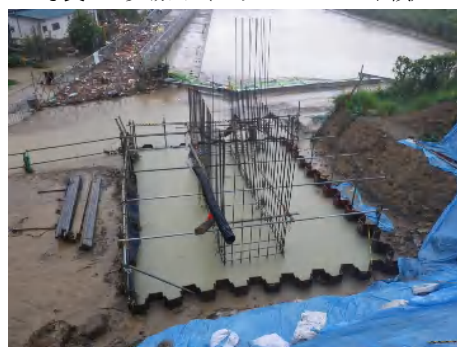
すでに掘削および鉄筋組立が完了していたA1橋台、P1橋脚は水没しており、鉄筋も一部変形している状態であった(写真-4)。また、現場内で保管していた鉄筋は土砂とガレキに埋没した(写真-5)。

写真-4 床掘水没状況

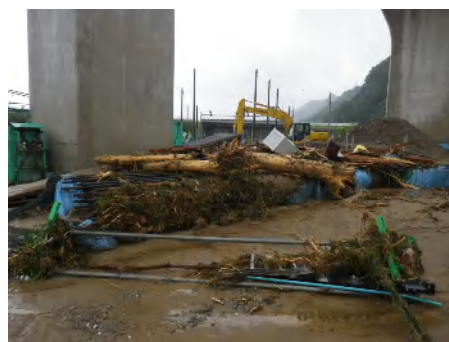
写真-5 現場保管鉄筋埋没状況

現場内で保管していた鉄筋は土砂とガレキに埋没している状態であった。まず、鉄筋の損傷や有害な腐食がないかを目視確認するために、土砂とガレキを撤去した後、水洗し(写真-9)、有害物の拭き取り作業を行った(写真-10)。目視確認で使用可能と判断した鉄筋には防錆剤を塗布して保管した。

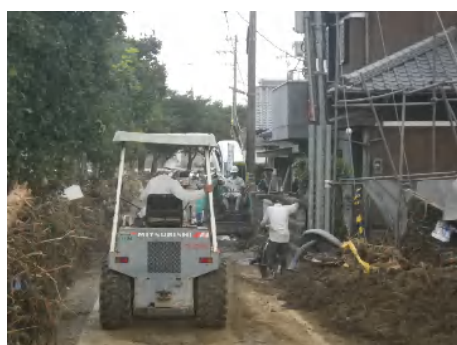
写真-6 被災直後の道路の復旧作業状況

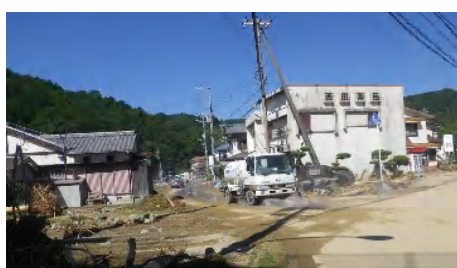
写真-7 散水車による道路清掃状況

現場周辺の地域は水道が断水していたこともあり、砂塵が舞っていた。周辺住民の生活環境を少しでも改善できるよう散水車による道路清掃を行った(写真-7)。また、水中ポンプを常時稼働させて河川の水を汲み上げ洗浄水として周辺住民に提供した。

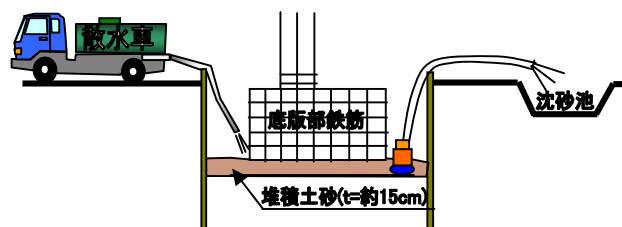
図-3 床堀内の堆積土砂の排出要領図

A1橋台はフーチングの鉄筋および型枠の組み立てが完成していたが、水没したことにより、鉄筋の下端付近まで土砂が堆積していた。ガレキの流入はほとんど無く鉄筋の損傷はなかったため、組み立てられた鉄筋は解体せずにそのまま再使用できると判断した。そこで型枠を解体し、土砂の排出を行うこととした。

土砂の排出は、散水車から水を放水し、堆積した土砂を洗い流しながら、水中ポンプで汲み上げる方法とした(図-3)。

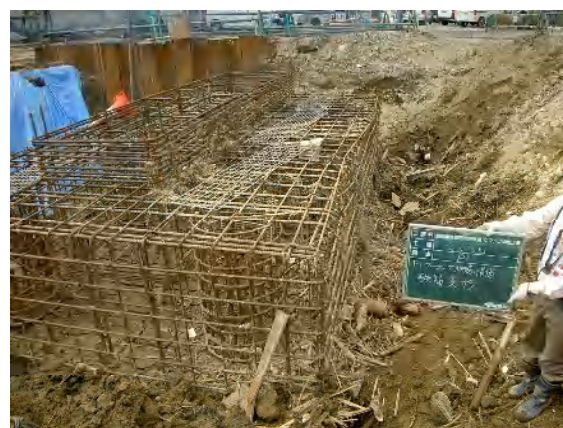
P1橋脚は水没により大量の土砂とガレキが流入し堆積した。そのため、組立完了していたフーチングの鉄筋の一部が変形し、土砂の堆積(t=40cm)により下側鉄筋が埋まっていた(写真-8)。よって、鉄筋を解体しても材料を再使用できないと判断し、重機を使用して鉄筋を撤去処分し、再組立を行うこととした。

写真-8 P1橋脚フーチング鉄筋被災状況

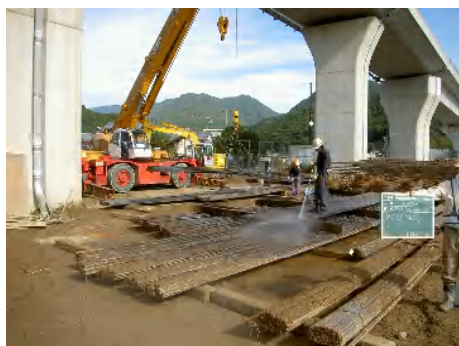
写真-9 鉄筋水洗い状況

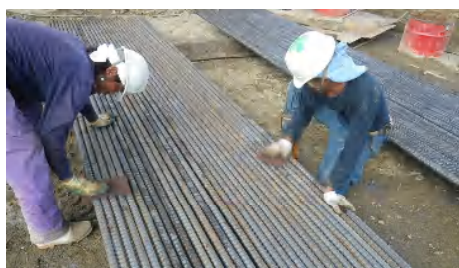
写真-10 有害物拭き取り状況

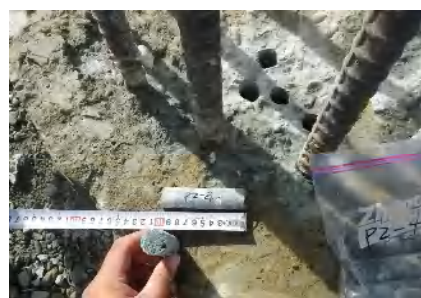
写真-12 小径コア採取状況 (場所打ち杭天端)

コンクリート圧縮強度供試体を標準養生していた生コン工場も水害に被災し、試験前の供試体が流失してしまった。よって、施工完了していた24本の杭の内13本については、圧縮強度試験を実施することができず品質確認ができない状態となった。そこで、ソフトコアリングシステム (NETIS KT-050025-V) により強度試験を実施し、設計基準強度以上であることを確認することとした。ソフトコアリングシステムは、φ25mmのコアを採取して圧縮強度等を測定する技術で、破壊試験の一種であるが構造物に対する損傷は最小限にとどめることができた。また試験の結果、杭の品質を確認できた。(写真-12)

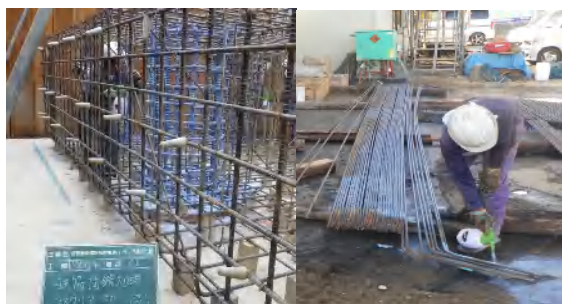
写真-11 錆転化型防錆材塗布状況

組み立てられた鉄筋および現場内に保管していた鉄筋には水没したことにより赤錆が発生していた。そこで、既に赤錆が発生している鉄筋にも有効な錆転化型防錆剤「ラスクリア」(NETIS KT-100100-V)を採用した。この防錆剤は、赤錆と反応して電気化学的に不活性な黒皮被膜を形成して有害な錆を防止するもので、防錆効果も6ヶ月程度期待できるものである。この技術を採用することにより、期待通りコンクリート打設までの間、防錆効果を保つことができた。(写真-11)
