水位の高い道路（盛土部）における排水対策について

近畿地方整備局 奈良国道事務所 管理第二課 (〒630-8115奈良市大宮町3丁目5番11号) .

国道24号の防災点検時に本箇所（釜窪地内）で、盛土法面において湧水が確認され、盛土や路面ともに顕著な変状は認められないものの、人家に近接しているため重要性も高かったことから、斜面安定対策工（地山補強土工）が計画された。対策実施に当たりこの盛土法面での水位が想定より高いことが発見されたので、斜面が不安定にならないよう水位低下を図るべく排水計画を立てた。

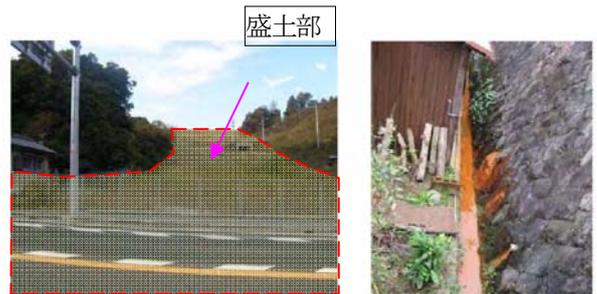
図-3 現地写真 (左:写真1 盛土、右:写真2 擁壁下端からの湧水状況)

- ・擁壁下端から常時湧水が認められ、水みちが存在する。
- ・ボーリング調査で盛土のN値が20以下と緩いことが確認された。
- ・約8mある高盛土であり、崩壊が発生した場合に本線道路への影響が非常に大きい。また、盛土直下の人家への影響も懸念された。

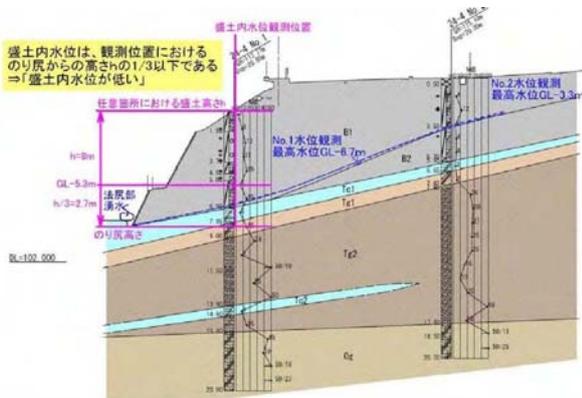
図-6 計画当時の盛土内水位図

また、この対策工を計画した段階での盛土内水位の評価としては、下に示すように当時のNo.1孔の最高水位がGL-6.7mと、観測位置の法尻からの高さhに対して1/3以下にあり、現況で低いとしていた(評価方法は末尾付録に記載)。このことから、当時において具体的な排水対

内水位が想定のGL-6.7mや盛土内水位の評価ラインであるGL-5.3mより高い、GL-3.72mやGL-4.09mが確認された。そこで、この水位の信憑性を高めるため、新たに水位観測孔を設けて確認したところ、GL-4.7mとやはり想定より高い水位が確認された。

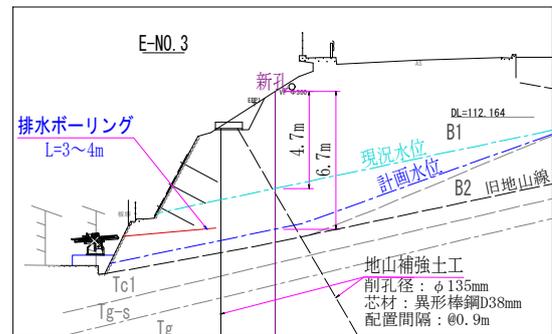
図-7 旧排水横ボーリング配置断面図

その後、この配置では排水効果が幾らか期待できるものの、最も重要としている計画水位までの水位低下は見込めないと考えられたので、地山補強土工の間を抜いた長い排水横ボーリングの計画に変更した。

効果的に盛土内水位(現況水位)を計画水位まで低下させるべく、断面図から横ボーリングの配置を検討した。始めは盛土全体の安定のための工事である地山補強土工(芯材D38mm)が90cmピッチと非常に狭い範囲で配置されていることから、接触しないよう長さ3~4mの短い排水横ボーリングの配置を考えた(図-7)。

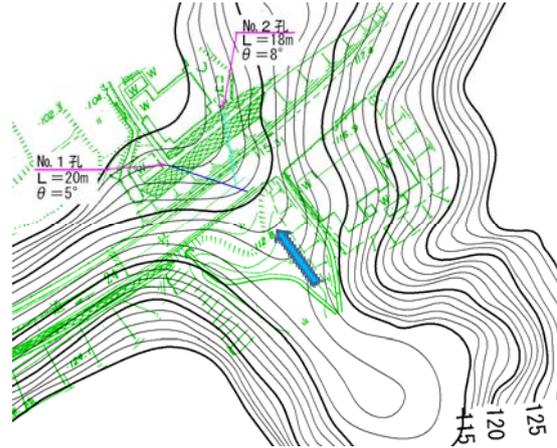
図-10 推定旧地形図

確認された湧水が赤色を呈していることから、有機物が分解して鉄濃度が増加している盛土内を通過し、盛土と地山との境界付近を流下してきた地下水である可能性が高いと想定される。このことから、効果的に水位低下を期待すべく、盛土前の地形図から平面的な配置を検討することとした。

平面的な配置は、削孔位置が限定されたので、削孔方向を盛土全体の安定対策として設置した地山補強土工になるべく接しないよう、図-10,11に示す方向に向かって配することとした。

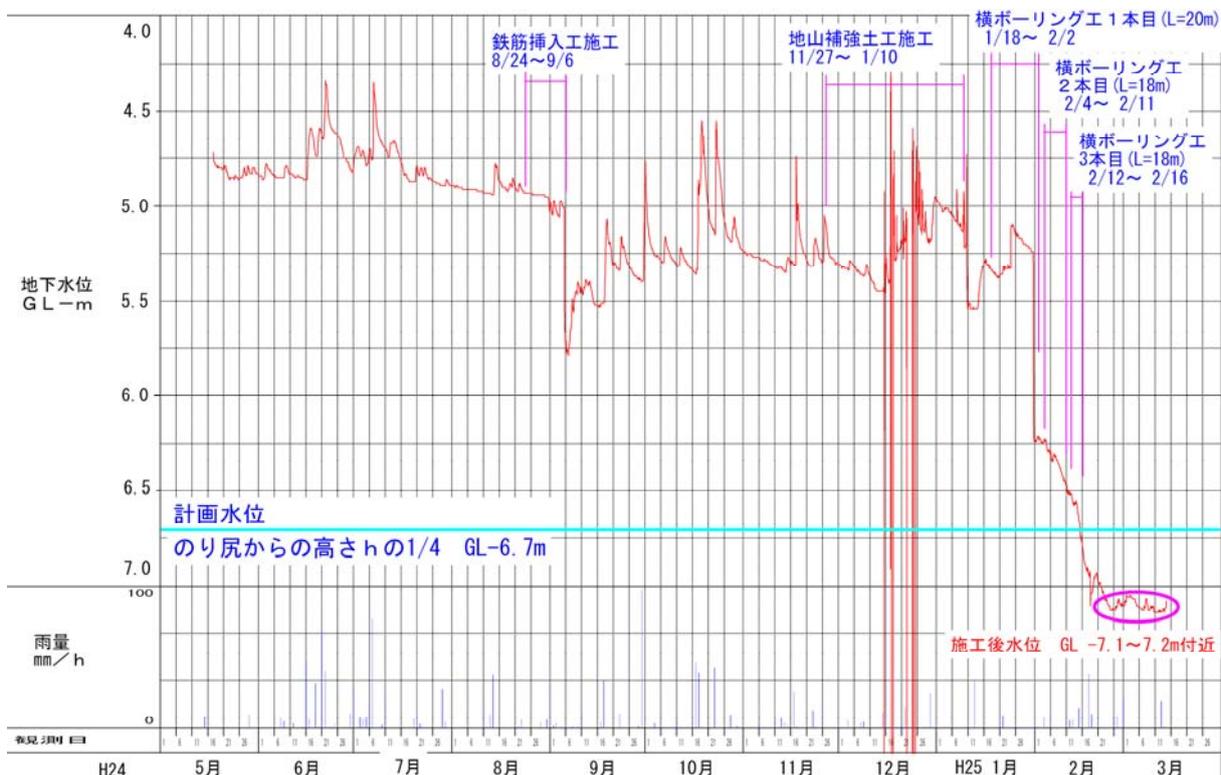
図-12 水位変動図

- ① 『鉄筋挿入工』施工前の水位は、高いときにGL-4.3m程度、常時にGL-4.7～4.8m程度を示す。
 施工後に水位が一時的に0.8m程度(GL-5.7m)低下、その後は降雨の影響下で徐々に高くなり、maxGL-4.6m、常時にGL-5.3m程度となる。
- ② 『地山補強土工』を11/27より実施。グラウト注入時にセンサーを撤去していることから、グラフが乱れ(一時的にGL-15mを示す)るが、施工時はGL-5.6～5.0mへと徐々に上昇。
 施工後に一時的に0.6m程低下(GL-5.55m付近)を示すが、徐々にGL-5.2m付近まで上昇。
- ③ 『排水横ボーリング工』No.1孔の削孔長が15～16m付近(1/31)の時に、0.9m程の低下(GL-6.2m)が認められる。
 その後No.3孔が完了。水位は徐々に下がりGL-6.9m付近を示し、計画のGL-6.7mに達した。このことから、当初計画していた『盛土内の水位低下』は達成したと判断し、横ボーリング工を完了した。

水位観測については、引き続き工期前の3月14日まで継続し、水位変化状況を確認したところ、図-12のように計画水位のGL-6.7mより低く、旧地山線との境であるGL-7.1～7.2m付近にとどまっていることが確認された。

今回の高盛土においての排水対策は、水位状況から効果的に水位低下の効果を得られたものと推察され、実際の保孔管からの排水状況で、降雨後において3孔共に排水が認められたことから効果を得られたと確認される。

このことから、今後の水位状況を継続して頻度は低くしても、年単位で確認することが必要と考えられる。

また、状況によっては、排水保護孔の洗浄や排水工の追加設置も検討が必要となる。
