# 熊野地区災害復旧工事の安全確保について

藤井 厚企<sup>1</sup>・佐藤 渉<sup>2</sup>

<sup>1</sup>近畿地方整備局 紀伊山地砂防事務所 田辺監督官詰所 藤井 厚企 (〒637-0002奈良県五條市三在町1681)

平成23年の台風12号豪雨により発生した河道閉塞災害復旧工事現場において、着々と復旧工事が進捗している。しかし、被災規模が甚大であったため、未だに手つかずの危険箇所が数多く存在する。これらの箇所は、発災から約1年9ヶ月の年月が経ち、降雨などにより浸食が進み、発災直後より、さらに危険度が増してきている箇所もある。このような危険箇所に隣接した箇所を災害復旧工事として進めているのが現状がある。

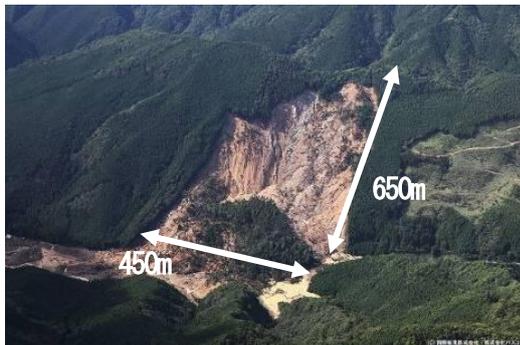
2011年9月、台風12号がもたらした豪雨により、和歌山県田辺市熊野地区において、大規模な深層崩壊が発生した。当該地で発生した深層崩壊は、長さ650m、幅410m、深さ60mに及び、その崩壊土砂量は約410万 $\text{m}^3$ と推定されている(図-1)。

図-1 熊野地区崩壊発生状況

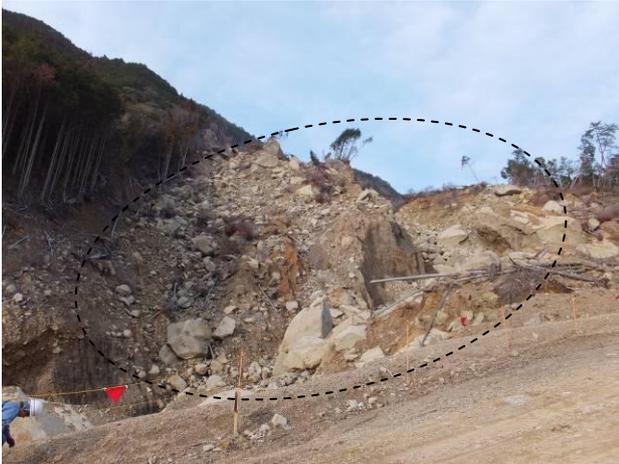
現在取り組んでいる施工エリアに隣接する斜面は、熊野地区の中でも崩壊土砂が厚くかつ急勾配で堆積している崩壊地下流側末端部の直下に位置している（図-3）。斜面上には、崩壊跡として数m～数十mの巨大な転石が不安定な状態で数多く点在するなど、当該地において二次崩壊の懸念が最も高い区域である（図-4）。今後の降雨により崩壊土砂の侵食等がさらに進み、浮石化した岩塊が崩落した場合には、施工エリアを直撃する可能性がある。そのため、我々は安全な災害復旧工事を行なうために、崩壊土砂や転石に対する安全対策が必須であると判断した。

図-3 崩壊地 下流側末端部の状況  
(施工エリアより撮影)

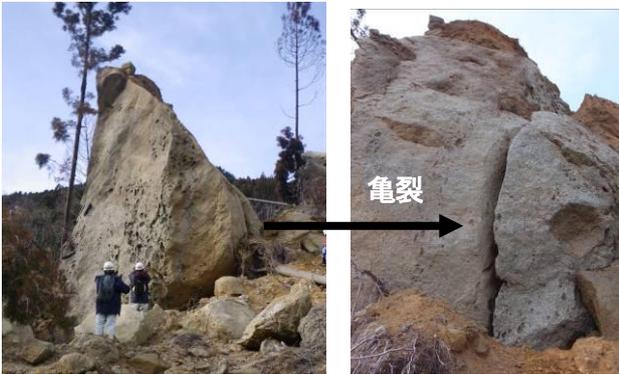
図-4 崩壊地内の岩塊の状況  
(浮石上となった岩塊背後に明瞭な亀裂が認められる)

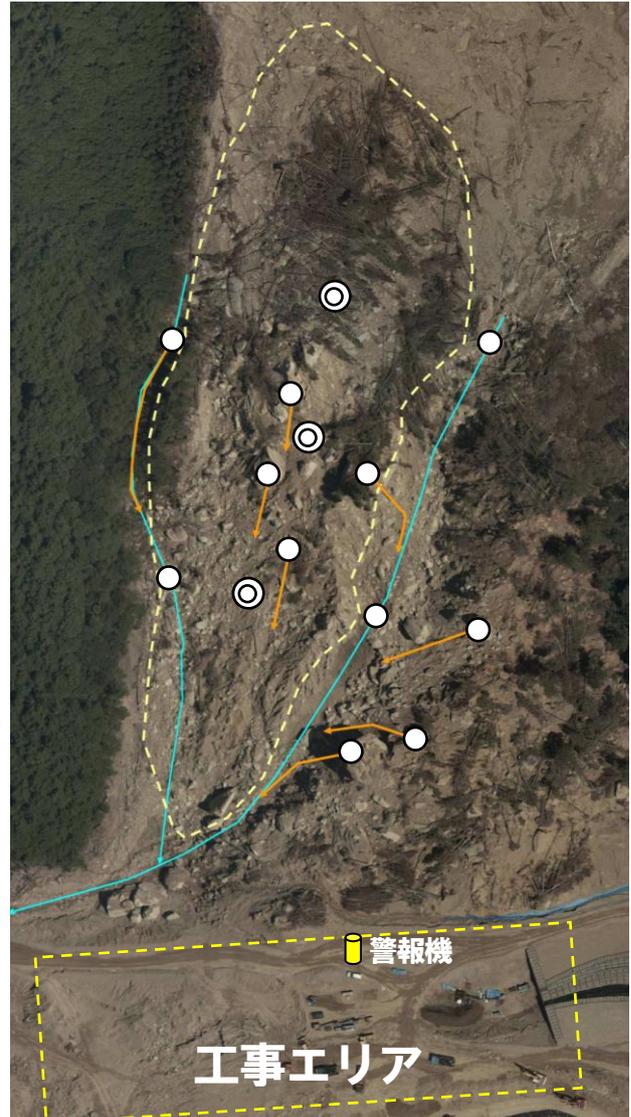
熊野地区では、工事の安全確保のために、①GPSセンサーおよび②崩壊検知センサーを設置し、リアルタイムに斜面変動状況を監視する計測監視体制を構築した。図-5にGPSおよび崩壊検知センサーの設置位置を示すとともに、以下にそれぞれのセンサーの特徴と計測目的を示した。

図-5 動態監視機器配置図

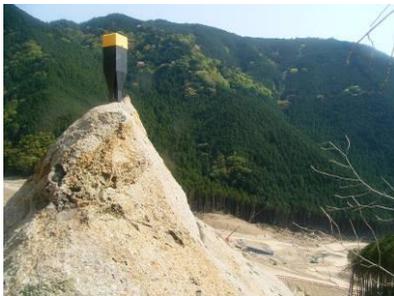
11台の内訳としては、①斜面や沢を滑落し、施工エリアに到達する可能性がある岩塊に対し、センサーを8台設置した(図-7)。また、②岩塊や土砂が土石流化して沢を流下する際に、必ず土石流が通過する地点に3台のセンサーを設置した。

図-7 崩壊検知センサー設置状況

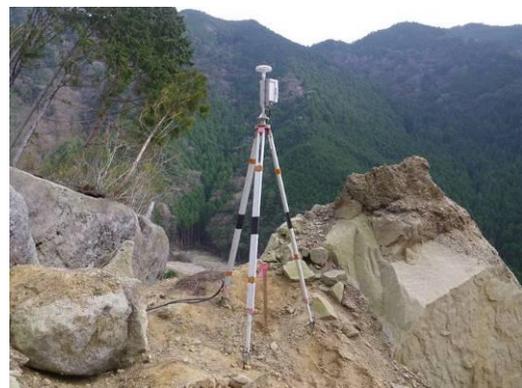
GPSセンサーは、崩壊検知センサーでは検知しがたい微小な土砂変動現象を早期かつ正確に把握する目的で、二次崩壊が懸念される崩壊地下流側末端部エリアの上・中・下部に計3台設置した(図-10)。

図-10 GPSセンサー設置状況

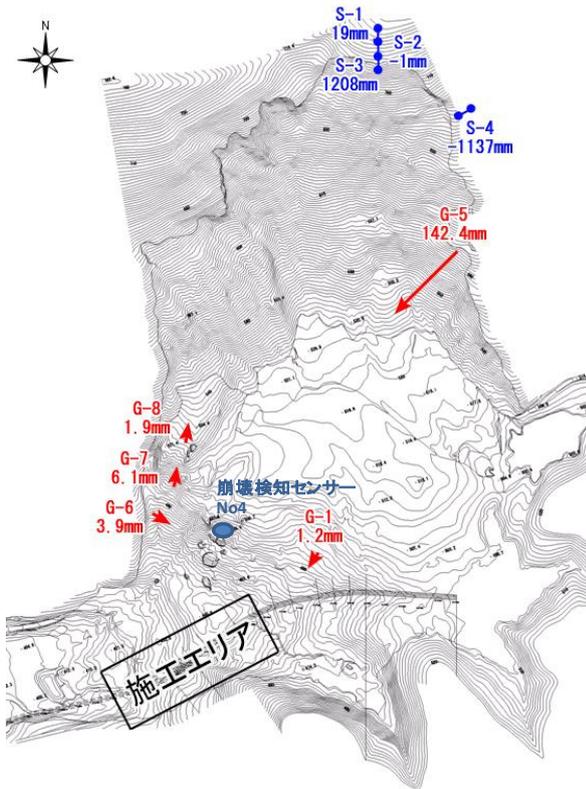
図-11 GPSおよび伸縮計計測結果

下流側末端部に設置した崩壊検知センサーおよびGPS (G-6～8) においては、5月中旬に127mm/日の降雨を経験したものの、目立った変位傾向は認められなかった。

しかし、工事施工エリアからは離れているが、滑落崖・側方崖に設置した伸縮計(S-1～4)とGPS (G-5) において、降雨と連動した変位が認められた。

そのため、工事エリア近傍の観測機器に加え、これらセンサーにおいても、引き続き注意を払う必要があることが判明した。

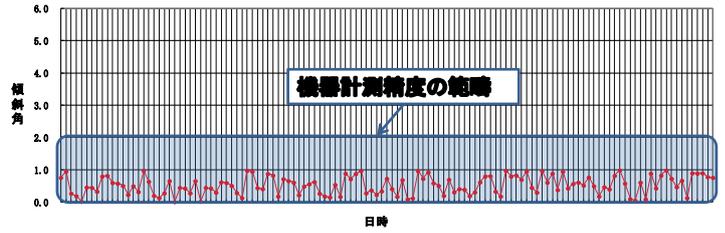
崩壊検知センサーの観測結果(No4)例を以下に示す。観測期間中において、このNo8で2回(4月7日、19日)、No7のセンサーで1回(4月8日)、傾斜角度が5度を超える大きな突発的な動きがあった。しかし、その後は傾斜角は戻り、傾斜が累積する傾向もないため、動物や風等の一時的な外力の影響を受けたものと考えられる。これらの現象以外、いずれの監視箇所においても、図-

12で示すような0.5°～1.0°未満の範囲で推移していた。これらは、機器の精度(1～2度)の範囲内であり、崩壊に結びつくような動きはないと考えている。

図-12 崩壊検知センサーのデータ例(No4)

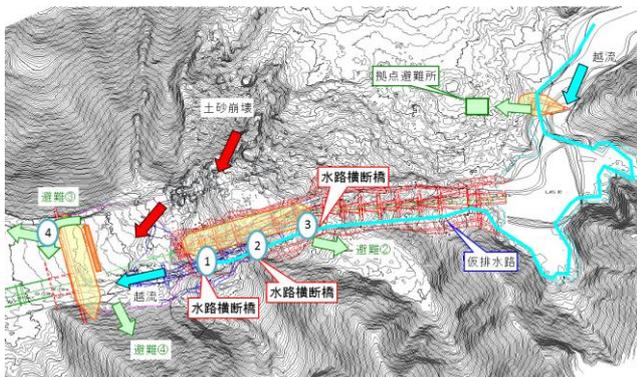
図-13 設定した緊急避難ルート

地震時や配置したセンサーが、決められた基準値を超過し崩壊の危険性が高まった際は、速やかに作業を中止し、避難しなければならない。そこで、各作業位置において、危険箇所から最も短い距離(短時間)で避難できるルートを一あらかじめ決定しておいた。その際、避難ルート上には仮排水路などの縦断工作物が障害となるため、その施設を横断する仮設橋(図-14)を3橋設置し避難ルート確保に努めた。また、作業員全員に避難路の周知するため、新たな作業班がこの現場作業に入った際は、必ず避難訓練を実施することとした。避難訓練はセンサー設置(3月22日)からすでに4回実施している。

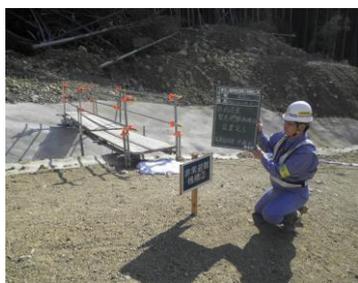
図-14 避難するために設けた仮排水路を横断仮橋
