# 道路橋既設ポストテンションPC桁の グラウト充填不良に対する補修について

玄海 彰則<sup>1</sup>・崎谷 和也<sup>2</sup>

<sup>1</sup>近畿地方整備局 兵庫国道事務所 洲本維持出張所 (〒656-0021兵庫県洲本市塩屋2-1-57)

<sup>2</sup>オリエンタル白石(株) 大阪支店 施工技術部 (〒550-0002 大阪市西区江戸堀一丁目9番1号)

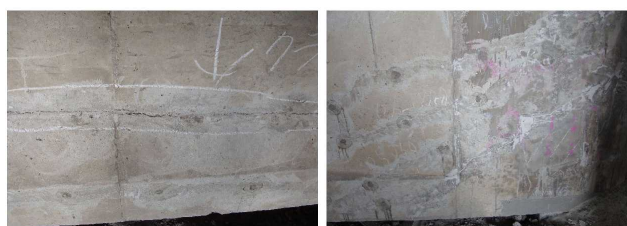
写真-1 変状状況写真

1970年代に建設された国道2号姫路バイパスのポストテンション方式P C 橋(船場川側道橋(上、下)、水尾川橋(上、下)、玉手高架橋/5橋)において、定期点検時にひび割れ幅が0.2mmを超える変状が確認され、詳細調査、橋梁ドクターによる診断ならびに緊急的なひび割れ注入等の補修工事を実施してきた。ひび割れの主たる原因は、アルカリ骨材反応による劣化(以下、A S R劣化)ならびに主ケーブルのグラウト充填不良であると詳細調査により判明している。船場川側道橋における変状状況を写真-1に、コア採取によるコンクリート物性試験結果を表-1に示す。

【主桁下ラジ部ひび割れ(橋軸方向)】

【主桁端部ひび割れ】

表-1に示すように、A S R劣化の特徴的な性状である圧縮強度に比較して静弾性係数の低下が著しいことが確認された。また同時に、このA S R劣化を増長させた要因として、グラウト充填不良によるコンクリート内部への水分供給が想定された。

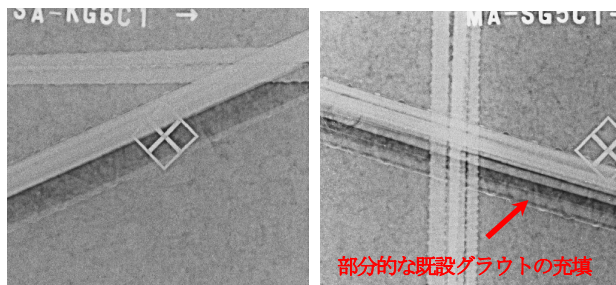
写真-2 X線透過法によるグラウト充填状況

写真-2に、詳細調査におけるX線透過法によるグラウト充填状況を示す。本工事でのグラウト充填不良の特徴として、右側写真に示すように、既設グラウトが不十分に充填されていることであり、左側写真のような完全未充填に比較して排気ホースが挿入し難いため、グラウト再充填補修がより一層、困難な状況にあった。

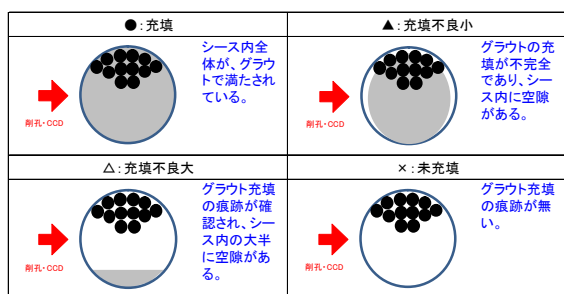
図-3 グラウト充填度 判定基準

本工事における削孔・CCD法による判定基準として、**図-3**にグラウト充填度を、**写真-5**にPC鋼材腐食度を示す。

グラウト再充填にあたっては、シース内に残留空気を生じさせないように、確実にグラウトを注入させる必要がある。また、図-3に示すように、本工事でのグラウト充填不良部分の形態は、多種多様であることが確認された。そこで、既往のグラウト再充填の事例より、図-4に示す方法を、グラウト再充填の基本計画として、a)最上部への充填性、b)排気ホース(極細径ホース)の挿入可否、c)排気ホース設置不可部での充填方法、d)注入機器の選定、e)実施工に対する作業手順の確立、f)再充填時のコア削孔部の気密性・耐圧性・充填性の検証を目的として試験体を作成し実験を実施した。写真-8に、実験時の状況を示す。

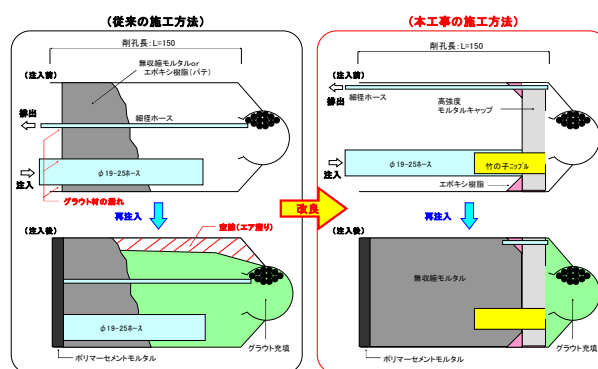
図-5 コア削孔部の処理方法概念図

従前のグラウト再充填においては、グラウト再充填用削孔部に、グラウトホース等を埋め込んで、モルタル等により蓋を設置していた。本工事では、グラウト再充填性の向上させるため、加圧注入や真空注入を実施することより、従来のモルタル等での蓋構造に対して、耐圧性ならびに気密性が懸念された。そこで、図-5や写真-9に示すような高強度モルタルキャップを使用した。また、この高強度モルタルキャップの使用により、コア削孔部の充填性の向上も図れた。

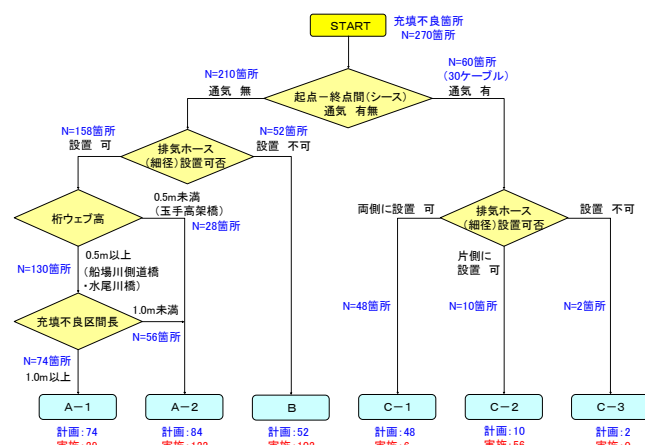
図-6 注入方法選定フロー

注入方法については、排気ホースの挿入可否や起終点の通気の有無等により、図-6に示す注入方法選定フローにより、各箇所注入方法を選定した。また、実注入では、注入・排出孔をφ90 or 60で削孔（事前調査はφ25）した後、排気ホースの挿入可否や通気の有無により、再度、注入方法（タイプA～C）を再選定した。

Aタイプ:排気ホース挿入可能(加圧注入), Bタイプ:排気ホース挿入不可(真空+加圧注入)

Cタイプ:起終点通気有 (加圧注入or真空+加圧注入)

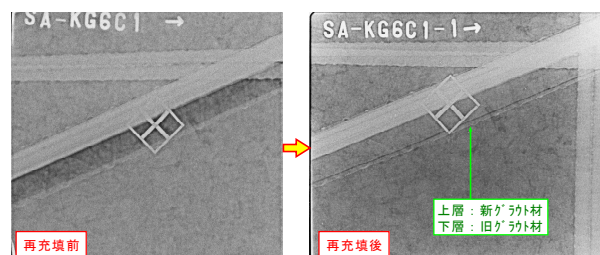
写真-11 再充填確認(X線透過法)

グラウト再充填補修の完了後、IE法での反射波形やX線透過法での画像を、再充填前後で比較した。その結果、補修前のグラウト充填不良部に、確実にグラウトが再充填されていることが確認できた。写真-11に、再充填前後のX線透過法の画像を示す。

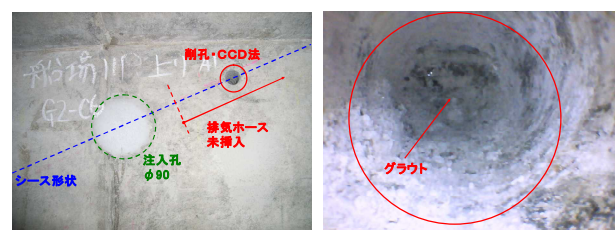
写真-12 排気ホース設置不可部の再充填確認

また、削孔部上方側に排気ホース挿入が不可となった箇所においても、削孔・CCD法によりシース内を確認した結果、グラウトが最上部まで充填されていることを確認した。写真-12に確認状況を示す。
