# 山陰近畿自動車道野田川大宮道路 (仮称)第14トンネル掘削について

秋田 伸治<sup>1</sup>

<sup>1</sup>京都府道路公社建設事務所 建設第一課 (〒626-0003京都府宮津市字漁師1775-26)

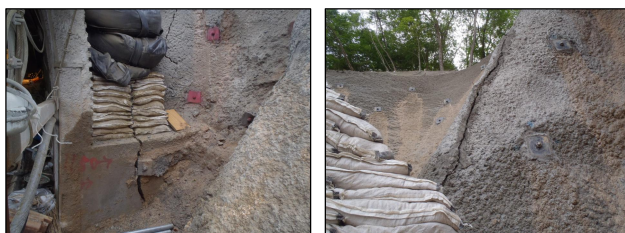
写-1 坑口部の変状状況

掘削直後から切羽の進行とともに地表面沈下が増大し、坑口横の地山法面に施工した吹付けコンクリートにクラックが発生、さらには支保工の沈下が止まらず、支保工

15基目において、地表面沈下が最大110mm、支保工天端の沈下は70mmを越えるものとなった。(写-1)

この変状の対策工法を検討する上で、脚部地山の支持力を把握するため、坑口部の3箇所まで平板荷重試験を実施した。その結果、地盤の極限支持力は1600kN/m²、短期の許容支持力は800kN/m²となり、わずか1m強の土被り厚(上載荷重)で支保工脚部の応力が短期の許容支持力を超えることが明らかになった。

工法、薬液注入工法、レッグパイル工法の3工法から補強効果・施工性・経済性などからレッグパイルによる無水削孔を選定した。(表-1 参照)

をすべてレッグパイルで受け持つことができない。そこでレッグパイルの上端を急硬性モルタルで充填し、鉄板で塞ぎ、H 鋼による連結梁で鋼アーチ支保工と一体化させた。さらに、レッグパイルの角度に合わせ鋼アーチ支保工に筋交いを設置した。これにより、支保工に掛かる荷重をダイレクトにレッグパイルに伝達できることとなった。また、上半および下半の脚部にはウイングリップ及びコンタクトバッグを採用することで、地山との支持面積、密着度をアップさせた。(図-3、写-2)

レッグパイル36本を打設し、インバートによる閉合まで実施した上で、さらに両サイドに注入ボルトを打設して支保工の縫い返しを行った。対策工実施後は地表面・支保工の沈下ともわずかな変位にとどまっております。この対策工が有効に作用したものと考えられる。

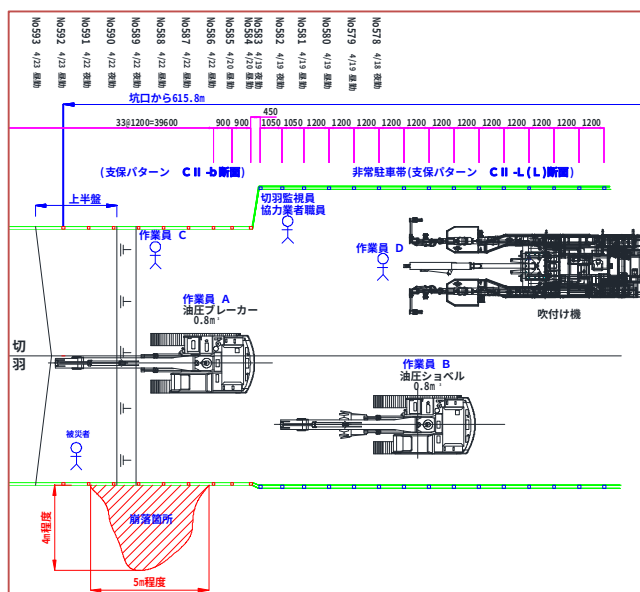
図-5 事故発生時の状況

2013年4月23日(火) 正午過ぎ、その日2回目の発破が終わり当たり取りの確認作業中、夜勤作業で施工済みの切羽手前左肩部分の支保工及び背面の地山(約50m<sup>3</sup>)が突然崩落し、崩落した土砂に埋まった作業員1名が亡くなる事故が発生した。

崩落した箇所は支保パターンC II-bの補助ベンチ付き

全断面工法で掘削しており、朝礼後の点検でも何ら変位は確認されておらず、作業中においても異常は発見されていなかった。事故発生時の状況を図5に、崩落部の横断面図を図6に示す。

なお、ベンチは支保工3基分3.6mで施工していた。

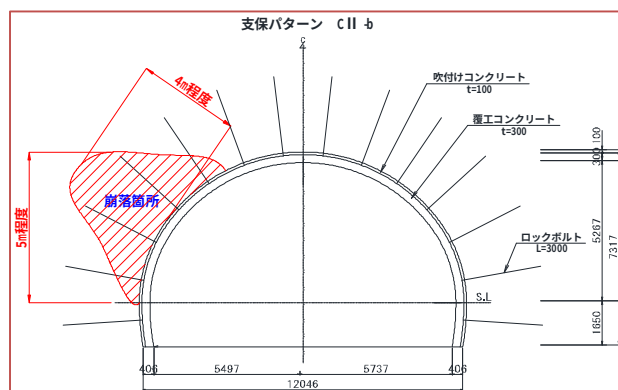
図-6 崩落部断面図

その結果、基盤となる花崗岩は堅硬であるが、崩落部付近でひん岩の貫入部とその周囲の花崗岩が熱水変質していることが確認できた。

貫入ひん岩は、崩落部においては側壁部の背面にあり、切羽左端部および側壁面には熱水変質した破碎質の花崗岩が見えていた可能性もある。

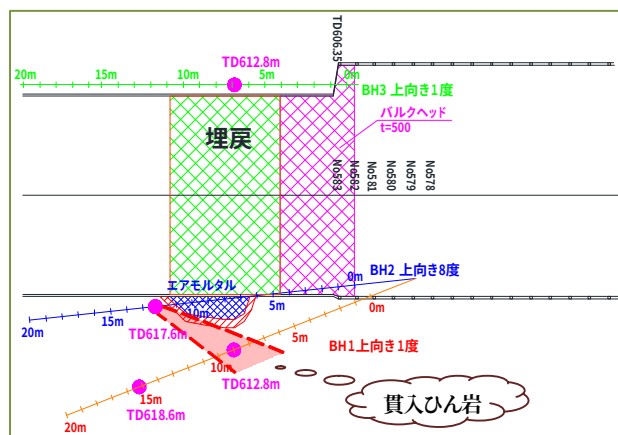
図-7 貫入ひん岩分布図(推定)

以上の分析結果と、ボーリングコアの観察から、弱層となった貫入ひん岩が図-7のような分布であったと推定される。BH1(図-8)のコアで確認された破碎質の

- ・貫入ひん岩とその周辺の熱水変質した花崗岩で構成される脆弱層が、トンネル左側の支保の背面に存在していることが事故後のボーリング調査により判明した。
- ・この脆弱層のうち、貫入ひん岩部はDII相当以下の地山であり（変形係数＝33～74MPa）、変質花崗岩部ではD I 相当の地山であった。（変形係数＝335MPa）
- ・脆弱層による緩んだ部分が荷重として支保工に作用し、上半施工時の段階ではその荷重に支保工が耐えていたものの、下半施工時にその大きさに支保工が耐えることができなくなり支保の破壊が生じたと考えられる。
- ・この脆弱層の存在は、層厚規模が小さいことから、弾性波探査や比抵抗調査によって事前把握することは困難であり、また切羽面でも貫入ひん岩は出現しておらず、崩落現象を事前予測することは不可能であった。
- ・今回の事象に関しては、「キープブロックの抜け落ち」、「切羽の進行に伴い増加する緩み荷重」の二点については、主原因とは考え難い。
