# 円弧状石組みを使った捨石工の施工事例について

川田 文彦

近畿地方整備局 姫路河川国道事務所 山崎維持出張所（〒671-2542 兵庫県宍粟市山崎町船元307）.

2011年（平成23年）9月の台風12号豪雨による出水の影響で国道29号波賀町鹿伏地区の道路擁壁基礎部が出水の洗掘により被災を受けたことから、被災箇所の修繕を行った。設計段階においては、構造物の安全性確保だけでなく、河川利用者や自然環境へ配慮し構造物を計画した。本報告は、自然環境に配慮した設計・施工内容と、特に施工段階において捨石工に円弧状石組みの構造適用を試みた事例について報告する。

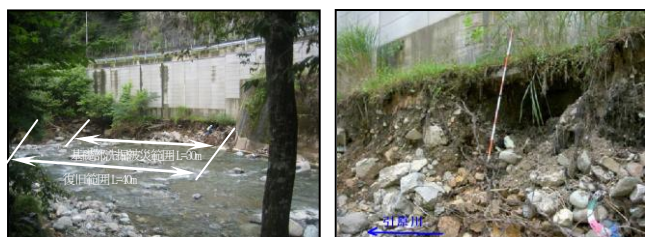
写真-2 被災状況

箇所(図-3に被災箇所の横断面図を示す) 引原川では、鹿伏地区下流にある引原ダムにおいて流量の増加から1958年の完成以来初めての緊急放流を行うような状況となった。また、鹿伏地区の被災状況として、引原川の流量増加により軽量盛土前面の自然法面部の土砂が洗掘・流出し、擁壁基礎部分(L=30m)が被災した。幸い被災により擁壁構造への直接的な問題は発生しなかったが、同様の出水により更なる洗掘の進行が懸念された。

軽量盛土前面の洗掘範囲

擁壁基礎部の被災状況

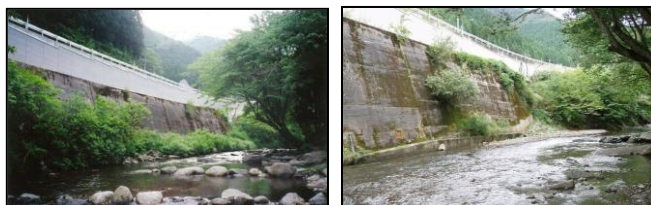
写真-3 河川内の変遷状況

鹿伏地区の河川内の状況がどのように変化してきたかを道路台帳平面図(2000年(平成12年)以前)と軽量盛土の道路擁壁が竣工した2003年(平成15年)当時の写真等、過去の資料から確認した。(写真-3に河川内の変遷状況を示す)すると2000年以前では、コンクリート擁壁部の前面に土砂の堆積が見られ、2003年の段階で縮小し

てはいるものの、土砂部に植生が繁茂する自然景観を形成していた。それが2012年(平成24年)時点では、土砂の堆積及び植生の繁茂が消失している。写真から河川内もどちらかというとし淵があった状況から完全な瀬に変わってしまっている状況が確認された。また、擁壁前面の洗掘傾向も現段階で擁壁に特段問題は発生していないが、擁壁の根入れとしても減少傾向であるため、今後構造成上悪影響を与える原因になることが懸念された。

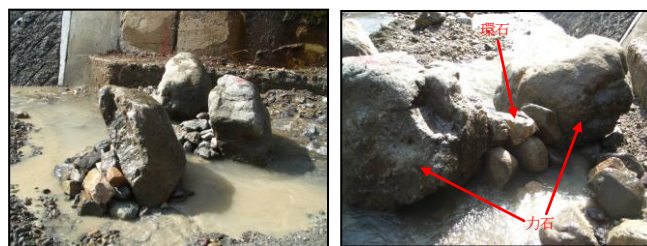
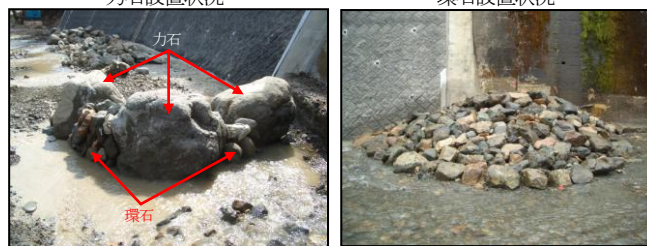
写真-6 施工状況

力石設置状況

環石設置状況

石組み完了状況

捨石工完了状況

施工は、大きな流れとして①バックホウによる床掘を実施、②のめり構造を持たせた力石の配置、③人力による力石周りの「人の字状の構造」の構築、④環石配置によるアーチ構造の構築の手順で作業を行った。（写真-6

に施工状況写真を示す）特に人の字状の構造の構築及び環石配置によるアーチ構造の構築は、石組み構造の構築で非常に重要なポイントとなるが、施工業者としても初めての施工経験であり、隙間なく石をかみ合わせるよう組み上げるのに苦労した。

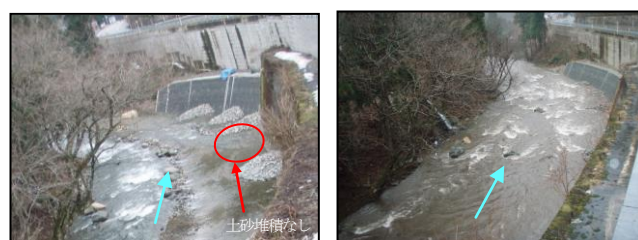
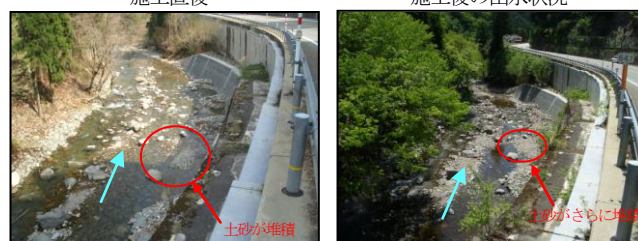
写真-7 施工後の土砂堆積状況

施工完了後、2か月程度を経過しこれまでに大規模ではないが数回の降雨による出水を経験した。施工後の短期的な状況として、水制工設置による擁壁前面の流速低下とそれによる土砂の堆積を確認しており、一定の効果が確認できた。（写真-7に土砂の堆積状況を示す）また、移植したネコヤナギについても枯死の発生等もなく順調に成長しており、今後の植生回復が見込まれる。（写真-8にネコヤナギの移植後の生育状況を示す）今後、継続的に状況を確認し、水衝部及び洗掘箇所の対策効果が発揮されているか確認していきたい。併せて土砂堆積後の植生の回復と生物の生息環境が創出されるか、ひいては、

施工直後

施工後の出水状況

出水後の状況

施工後2か月

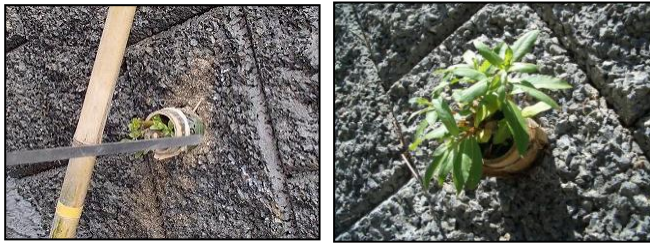
写真-8 ネコヤナギ移植後の生育状況

施工時の状況

施工後2か月
