紀伊半島大水害によって 120 年前に形成された 大畑瀨の土砂流出についての考察

勇川 邦浩¹

¹ 奈良県 五條土木事務所 十津川復旧復興課 (〒637-1113 奈良県吉野郡十津川村大字小原 225-1)

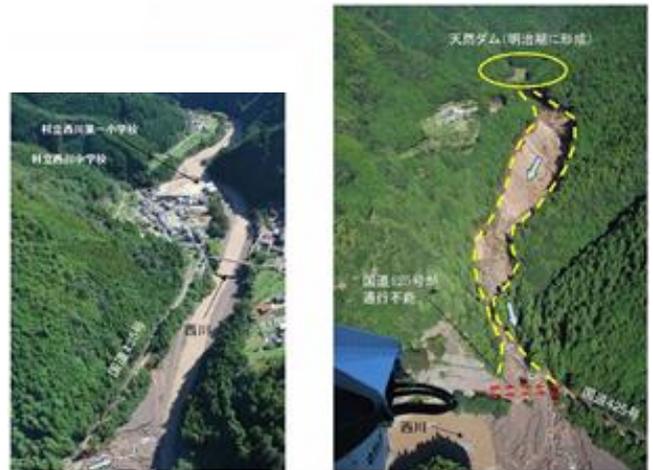
図-1 被災直後の様子

奈良県十津川村にある大畑瀨は平成 23 年台風 12 号による豪雨によって、大規模な土石流が発生し、合流する西川は河道閉塞の状態になった。その崩壊では人的被害はなかったものの、下流部にある一般国道 425 号を破壊し、十津川村西部の集落を孤立集落になるなど大きな被害をもたらした。

そもそも大畑瀨の上流には明治十津川大水害による河道閉塞によって形成された堰止湖¹⁾があり（図-1）、今回の土砂流出では主に堰止湖の堤部分になっている河道閉塞部の土砂が崩壊した。河道閉塞は不安定な状態であり、堰止湖の残存期間が 50 年以上になるものは 10 件しか報告されていない²⁾。明治十津川大水害の際も 37 箇所³⁾の河道閉塞が形成されたが、堰止湖が維持された箇所は大畑瀨のみであり、報告された中でも日本で 8 番目の長さになる。

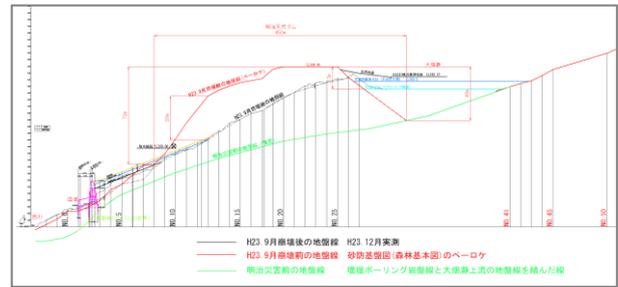
図-4 縦断面図

図-4 に縦断面図を示す。これらから堰止湖の堤部分の大きさは被災前に比べて小さくなっていることがわかる。

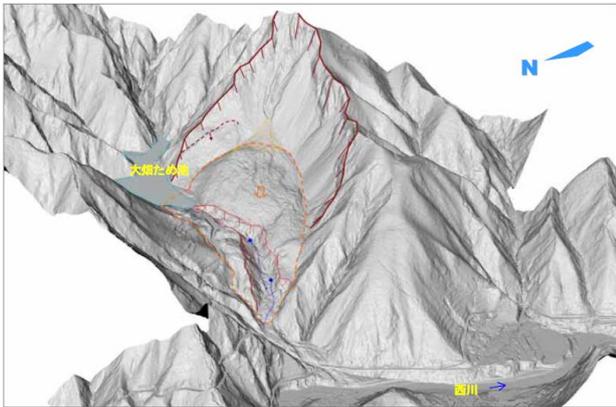
図-3 鳥瞰図 (高さ 2 倍)

LP 測量及び平板測量によって得た等高線図 (図-2) 及び図-3 の鳥瞰図から、左岸側には古い滑落崖斜面がみられ、大きな地すべりブロックと考えられる。右岸側にも左岸側と比較して小さな地すべりブロックが確認できる。また、溪流上流部は今回の土砂流出による幅約 400m、高さ約 50~150m の滑落崖斜

面が形成されている。

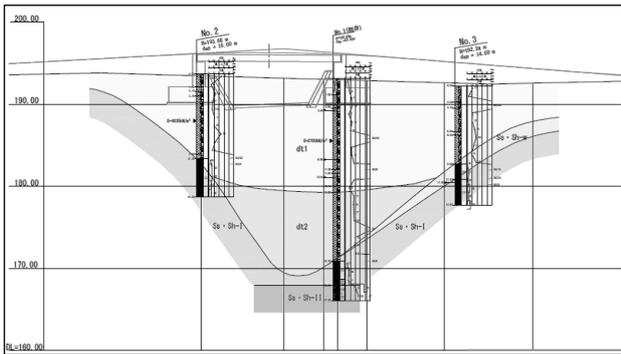
図-5 推定断面図（下流側，A断面）

図-3は西川近くの下流側のA断面のボーリング結果であるが、これをみるとV字型に堆積物が多く溜まった地形であることがわかる。

紀伊半島大水害による崩土と思われる箇所は一部であることから、堆積物は明治十津川大水害やそれ以前の土石流によるものと考えられる。

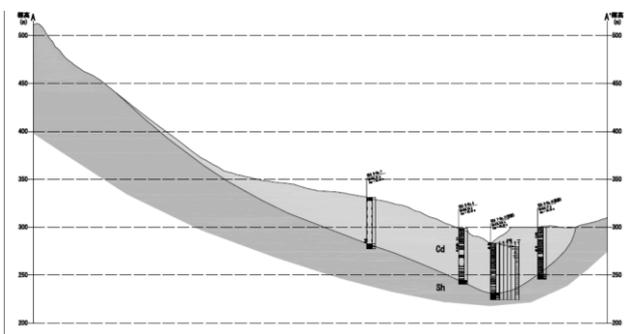
図-6 推定断面図（上流側，B断面）

これより、明治十津川大水害の移動土塊は左岸側では約48mあり、非常に厚いことがわかった。また、岩塊部には木くずや植根は見られず、地盤がそのまますべり落ちたと推計される。右岸側は約25mと左岸側に比べると浅く、コアも全体に脆い。これらのことから、大きく崩壊したのは左岸側で、崩壊土塊が右岸側まで押したと推定される。

これらから、明治十津川大水害による崩壊は深層崩壊⁴⁾であったと判断した。

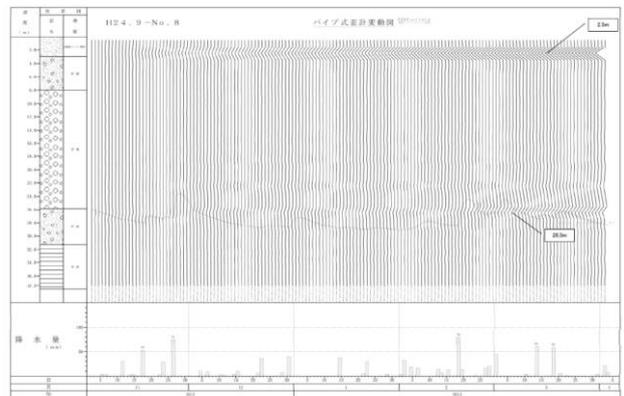
図-7 パイプ式歪計変動図

図-7に左岸側のもっとも大きな変位があったパイプ歪み計の変動図を示す。この図から、GL-2.5m付近とGL-26.5m付近にそれぞれ1ヶ月で、133μ、24μの変位が確認され、変動種別⁵⁾としてはGL-2.5m付近が潜在変動、GL-26.5m付近が潜在付近未満に区分される。

このうち、GL-2.5m付近は表層の変動を捉えたものであり、河道閉塞部の不安定化等に直接的に関係するものではないと考えられる。しかし、GL-26.5m付近の変位は、移動土塊と基盤との境界よりやや上位にあり、現時点では微少であるが右岸側斜面の挙動を表している可能性がある。また、GL-2.5m付近の変位については累積傾向があるものの、GL-26.5m付近の変位については明確な累積傾向は見られなかった。

また、歪み計の観測結果からは土塊は大きく動いている可能性は低いですが、表層については動きがみられることから、これ以上の表層崩壊を防止するための工法を検討中である。

また、移動土塊の観測については多雨期を含まない4ヶ月程度の観測であるため、今後の継続的な観測が必要である。

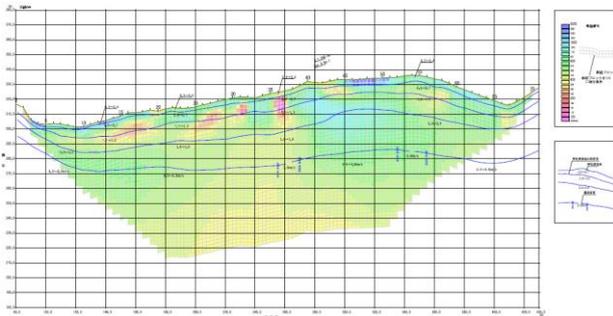
図-8 弾性波及び電気探査結果 (C断面)

これらからL=260mのところでは断層がみられる。この断層は玉垣内断層と命名されている推定断層とほぼ一致するものである。

現地踏査や電気探査から、左岸東側は強固な岩質である一方で、西側には滑落崖がみられる。そのた

め、この断層を逆断層と判定した。逆断層とは断層面の下盤より上位にずれてできた断層である。そのため、逆断層では経験から断層面の下盤で、より破碎度が激しいことが知られている。

また、現地踏査から、基盤岩が風化の影響を受けやすい頁岩を主体としていることがわかった。断層による影響の大きさについては不明な点があるが、断層が明治十津川大水害の際の深層崩壊の素因となった可能性があることがわかった。

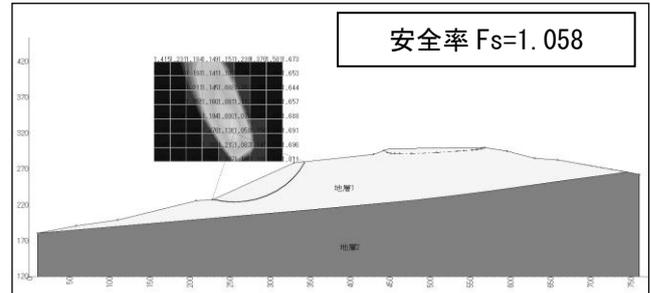
図-14 安定解析結果 (被災前)

被災時の安定解析の結果を図-14 に示す。被災時の水位については越流したという地元住民の証言があることから、越流したものとして計算を行った。

これをみると、勾配が最も急となる部分(約 30°) で最小安全率となる。最小安全率 F_s は 1.06 となり、ほぼ $F_s=1.00$ に近い値となった。この結果から、台風 12 号時は被災時の堤体部の円弧すべり発生しやすい状況にあったが、仮設構造物の最低安全率 η の 1.05 を満たしており、一定の安定状態にあったものと推定される。

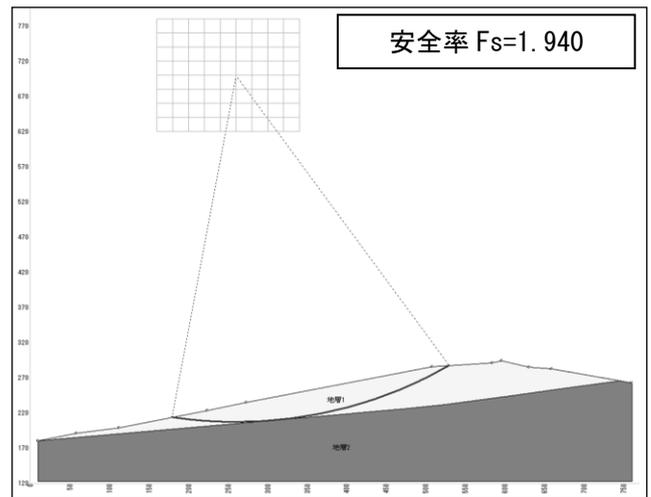
図-15 安定解析結果 (被災後)

次に、被災後の安定解析の結果を図-15 に示す。被災後の水位は浸透流解析の結果を用いた。崩壊前と

比べ現在の堰き止め湖の堤部分の斜面勾配は非常に緩くなっており (10~15°), 斜面形状としては安定化していると考えられる。このため、計算による安全率 F_s は 1.940 と約 88% の大きな増加となり、堤体のすべりに対する安定性は被災前に比べると大きく向上していると考えられる。
