海震と証言による 橋脚の地震時破壊原因の見直し

前原 博¹・櫻井 春輔²

海震で船舶が損壊するのは粗密波であるという、海震の常識が忘れられている現状に気が付かれた事が一つの契機になり、海震の事例と証言を調べ、関連事象や橋脚の特殊な破壊形態等を見直すと、地震時衝撃破壊に関する重要な知見が得られたので昨年一部を発表した。それらに続き新たに得られた海震関連の重要な事例を紹介する。兵庫県南部地震での被災事例の代表であるピルツ橋脚の倒壊原因について、新たな知見を踏まえて住民の証言と共に破壊状態を見直すと、海震の考察と呼応し、衝撃破壊状況の一端を明確にできた。さらに過酷な被災事例等もあるので、安全対策上地震時の衝撃破壊現象に関する研究を急ぐ必要があることを述べる。

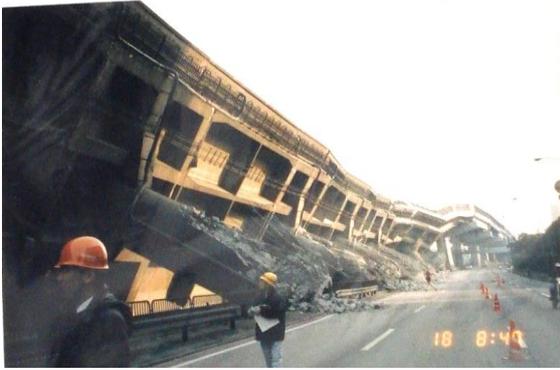
図-10 倒壊区間の東部(神P130→神P126)の状況²⁰⁾
(西側から東方を望む, 図-11 も同様)

図-10は倒壊区間の東側の状況²⁰⁾を示し, 図-11は倒壊全区間約650m(神P126～神P142)を, 西側の低空から見た写真²¹⁾で, 高欄線(白線)の下がり状況を際立たしている.

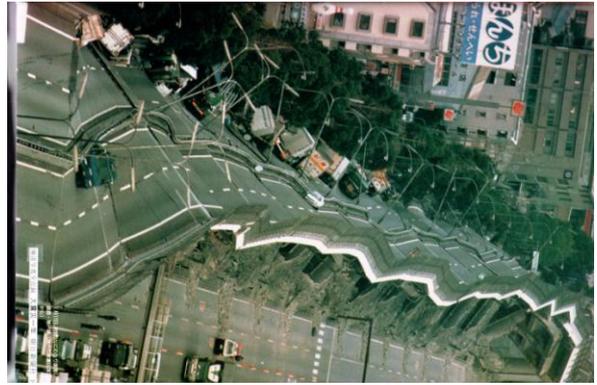
図-11 ピルツ橋倒壊区間の斜め航空写真²¹⁾
(白色の高欄線が極端に下がっている部分に着目)

図-12, -13は倒壊した柱の代表例²⁰⁾で, このように全てが倒壊すれば, 高欄側面が大きく下がることはない. 図-11の区間中央部と西側2箇所が高欄線は下がり, その場所の橋脚は神P133, 神P134, 神P136, 神P140である. この4基に着目して柱基部の破壊状態を特徴づける写真を, 2枚ずつ示したものが図-14～図-21である^{20, 22)}.

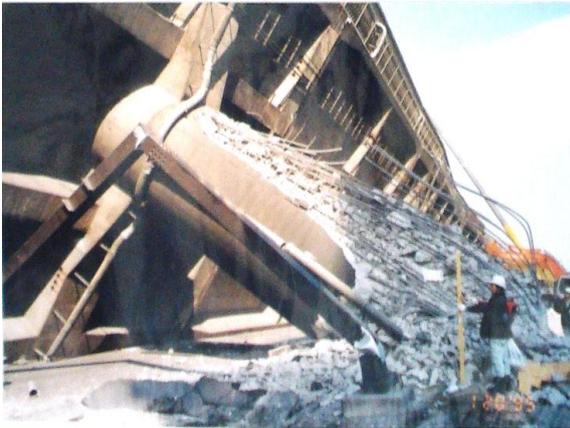
図-12 倒壊橋脚の代表例 神P132(西面)²⁰⁾

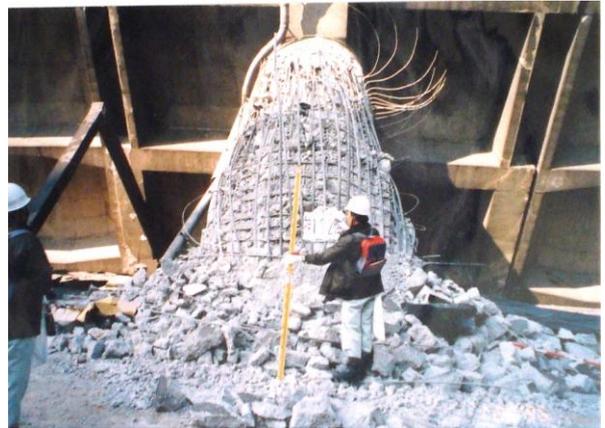
図-13 代表例 神P132(南面)²⁰⁾
(東西共ほぼ対称的な破壊形態, 基部の外側へのふくらみ少なし)

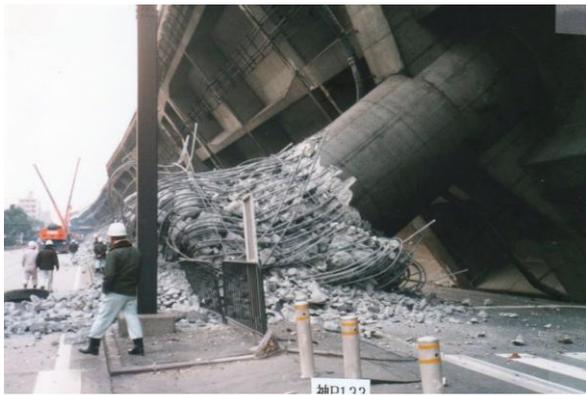
図-14 神P133(東面)²²⁾

(a. 基部の鉄筋が南側にも湾曲, b. コンクリートの破壊線が柱の軸線に直角, c. 基部の鉄筋は東西共外側に大きく湾曲)

図-14, -15は神P133基部の破壊状態を示す. 柱基部の

鉄筋は軸圧縮による提灯座屈の状態を示し、柱の長さを短くしており、その後北側に倒れている。

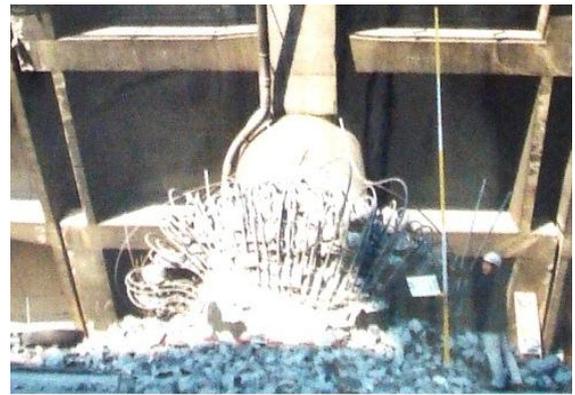
図-15 神P133(南面)²⁰⁾

(c) 図は柱頭部のコンクリートがなくなった所迄横梁が約1.5m落ちて, その部分の側面の柱鉄筋約1.2mが裸で直立している. この状態はコンクリートが壊れた区間には, 水平力(せん断力)は作用していない事を表し, 地震の水平主揺動で壊れたものではない事を意味する.

(b) 図のコンクリートが跳び出すのは瞬間的に生じた筈で, この破壊形態を爆裂破壊と呼ぶ事にした²⁾. これは衝撃波による引張破壊の代表例である. この破壊が主揺動の前の衝撃で起きると, 鉄筋は直立状態を保てないので主揺動の後で生じていると判断でき, 前章で述べた海震の考察と整合する.

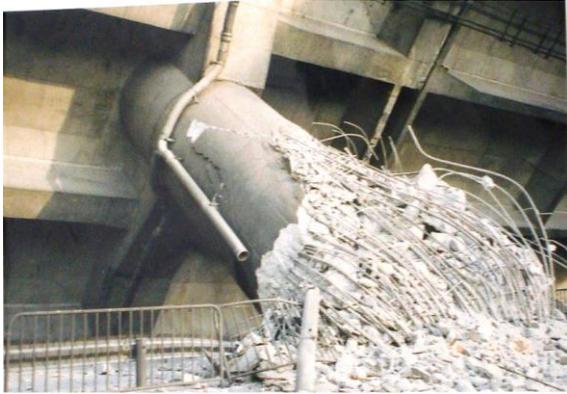
図-16 神P134(南西面)²⁰⁾
(柱の南西面に大きな斜め割裂塊)

図-16、-17は神P134基部の破壊状態で、破壊部が北西側に拡大している(図-17)。北東から南西方向に大きな割れが発達している。その割れに対し共役的な部位の、柱の南西面に大きな斜め割裂塊が見られる(図-16)。

すなわち、神P134、神P136、神P140の不等間隔の3基が北西側にずれ落ちたことが、柱の長さを短くして、全体を北側に倒壊さす直接の原因になっている。神P133も含め、このような破壊形態は水平動だけでは生じない。

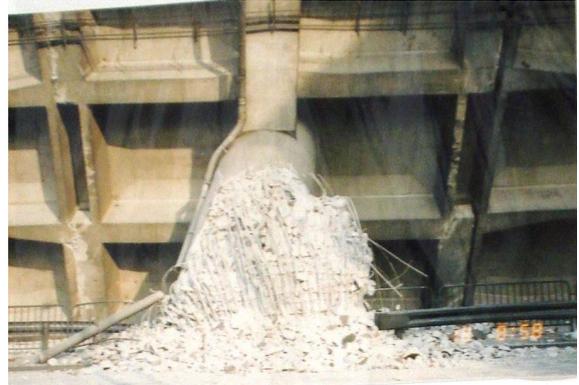
図-17 神P134(南面)²⁰⁾
(柱基部は北西側に着地、北東から南西方向に割れが発達)

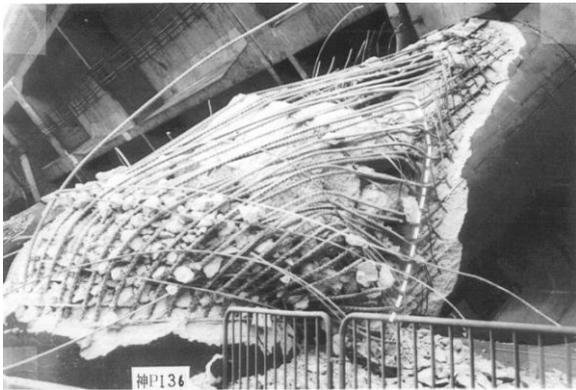
図-18 神P136(南東面)²²⁾
(引張域迄鉄筋の直角クビレが分布(白色破線)・ズレ破壊の痕跡)

図-18、-19と図-20、-21の2基では、柱基部の東面の鉄筋にコンクリートの破壊線に沿って鉄筋のクビレが分布しており、図-18では白い破線を付けている。倒れる前にこの面で柱がずり落ちた事を表す。柱は北西側にずれ落ちて、その方向に破壊部が拡大し、北東から南西方向に大きな割れが発達している(図-19、-21)。

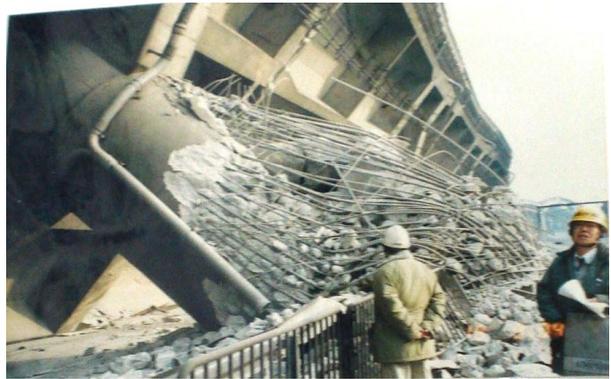
図-19 神P136(西面)²⁰⁾
(北東から南西方向に割れが発達・北西部に落下の痕跡)

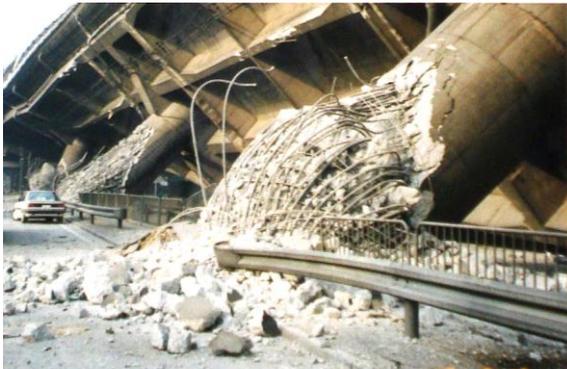
図-20 神P140(東面)²⁰⁾
(コンクリートの破壊面に沿い鉄筋のクビレが分布)

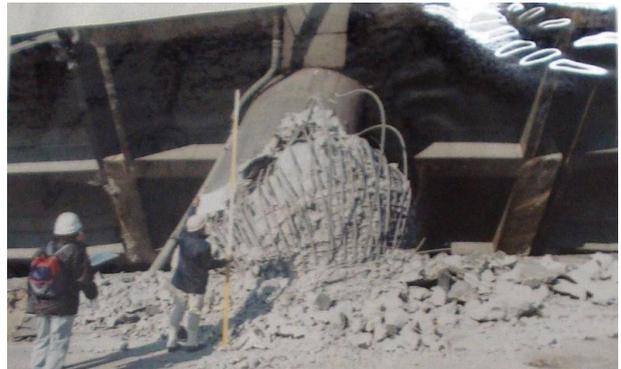
図-21 神P140(南面)²⁰⁾
(北東から南西方向に割れが発達・北西部に落下の痕跡)
