# 平成 23 年台風 12 号により大規模な崩壊が発生した 那智川流域の地質特性に関する検討

北川眞一<sup>1</sup>・大山 誠<sup>1</sup>

<sup>1</sup> 近畿地方整備局 河川部 河川計画課 (〒540-8586 大阪府大阪市中央区大手前 1-5-44)

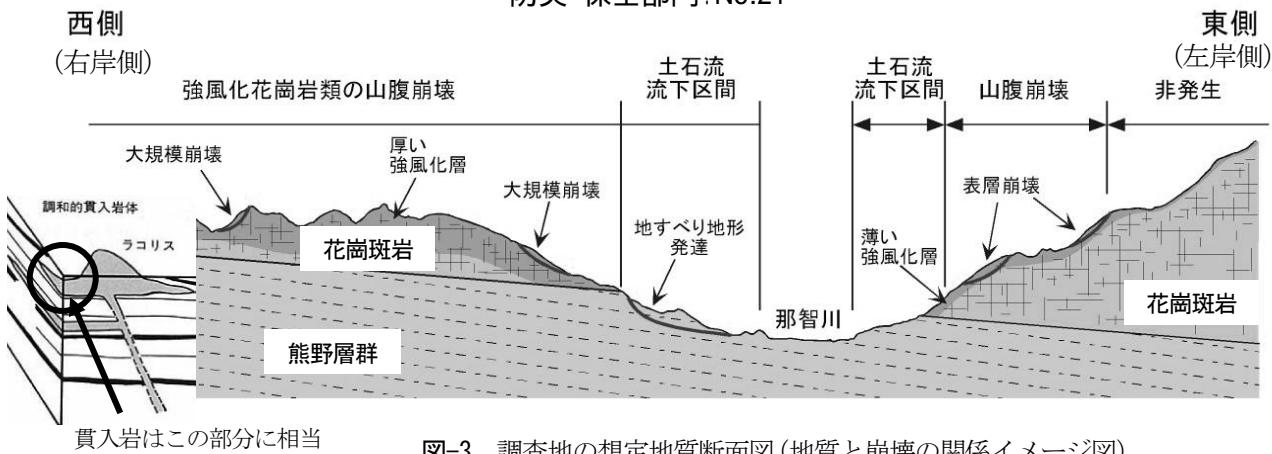
図3 調査地の想定地質断面図(地質と崩壊の関係イメージ図)

那智川中流域の両岸では、花崗斑岩と熊野層群の地質層界が追跡でき、層界は主として10°～30°で東へ傾斜している(図3)。しかしながら、那智川上流側では急傾斜となっていて、層界の傾斜は一様でなく、波打っている可能性がある。層界付近の花崗斑岩は、節理が発達し風化が進んで脆弱な地質となっている。層界付近には、湧水がある場合が多く、地下水が層界付近に集まっていると想定される。

熊野層群および熊野層群と花崗斑岩の地質層界は、那智川右岸側では斜面に対して緩い流れ盤となり、地すべり地形も多数確認できる。また、風化層の厚さが那智川左岸に比べて深部まで及んでいる。図-3 の断面図に示すように、那智川右岸側は浸食が進み地質層界からの層厚が薄く、貫入時に急冷されて形成される縦方向と水平方向の節理や亀裂が密に発達した区間が地表に露出するため、風化を受けやすいことが想定される。一方、那智川左岸側では、地質層界が受け盤となっていて、花崗斑岩の層厚も厚く、

冷却の影響が西側より弱いことが想定される。そのため、層界付近では花崗斑岩の絶壁が連なり、風化深度は 5m 以内と浅く、硬質な岩盤が分布する。そのため、表層崩壊が発生しやすい特徴がある。

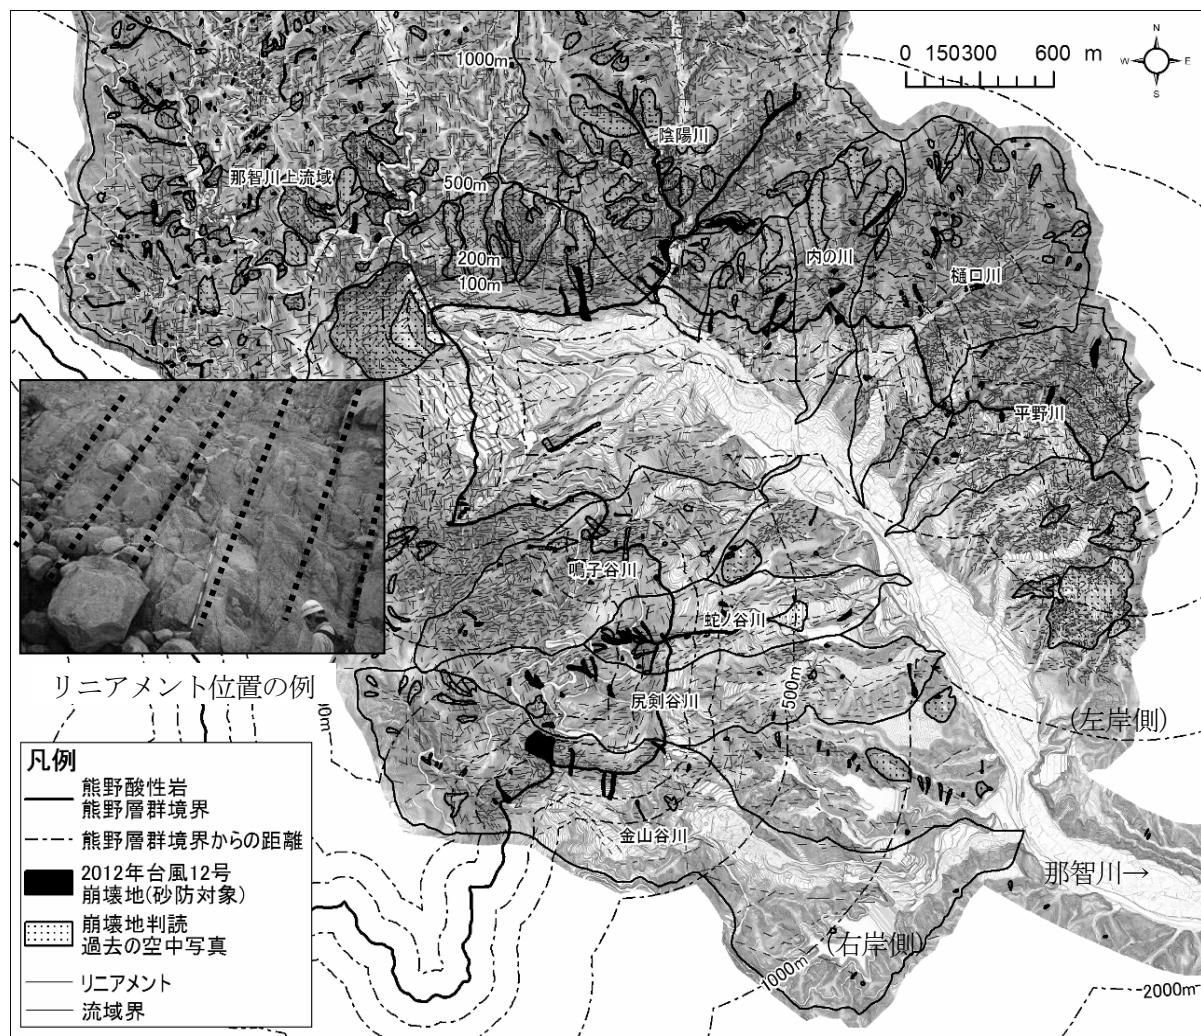
図-4 空中写真判読結果

空中写真判読結果を図4に示す。台風12号による崩壊は、那智川流域内で105箇所判読され、熊野

層群と花崗斑岩の地質層界付近の花崗斑岩が分布する溪流の源頭部や山腹で発生している。崩土が斜面に残存している場合と下流へほとんどが流出している場合とがある。台風12号で発生した崩壊の崩壊面積率は、蛇ノ谷川2.8%、平野川2.0%、金山谷川1.1%、内の川1.0%、尻剣谷川0.7%、鳴子谷川0.4%、樋口川と陰陽川0.1%の順に高い。大規模な崩壊は、那智川右岸側の金山谷川と尻剣谷川に集中し、那智川左岸側は表層崩壊が主体である。

台風12号によりも前に発生した崩壊地も、主に花崗斑岩が分布する地区に判読でき、花崗斑岩の分布域が崩壊発生の場となっている。

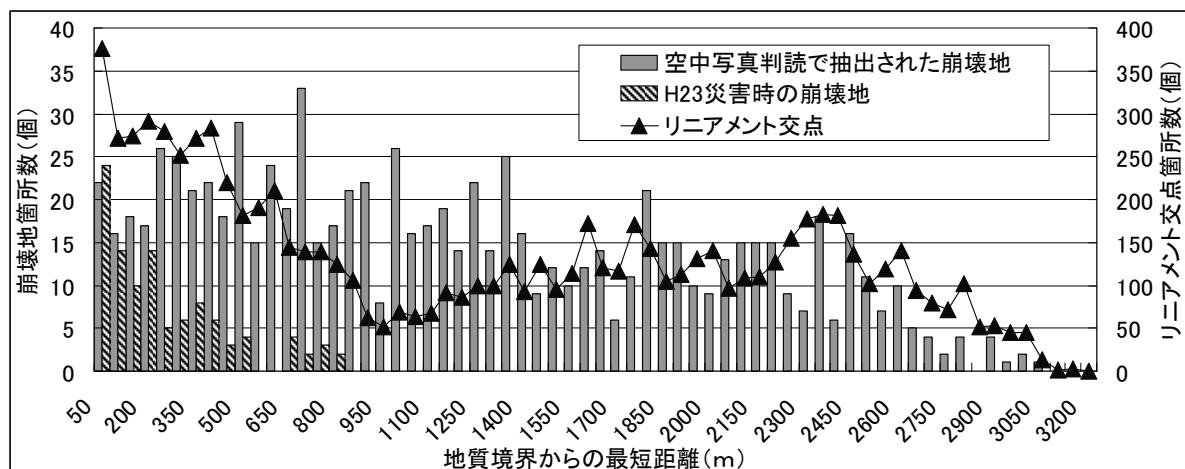
図-5 崩壊地とリニアメント交点の熊野酸性岩熊野層群境界からの距離に関する分析結果

複数のリニアメントが交差することで生じるリニアメント交点の密度は、複数方向の外力により岩盤が受けた破碎の程度を示す指標と考えられる。そこで、熊野層群と花崗斑岩の地質層界からの距離とリニアメント交点および崩壊位置の関係をグラフ化して図5に示す。

那智川流域内のリニアメント交点の分布を見ると、地質層界からの距離で1km未満と1km以上の二群のリニアメント交点の分布傾向が確認され、特に200m以内の距離にリニアメント交点が卓越する。リニアメント交点の高密度域では、崩壊地形の判読頻度も高くなる傾向がある。特に、台風12号による崩壊は、熊野層群と花崗斑岩の地質層界から200m以内の距離に62箇所、全体の約60%が集中している。このことから、地質層界付近の花崗斑岩は、亀裂が発達した岩盤で、崩壊しやすいことが示唆される。

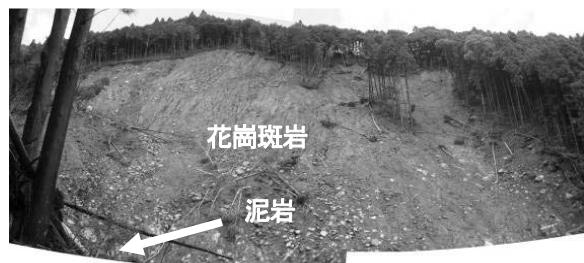
a) 金山谷川大規模崩壊地

主に那智川右岸側で発生している。那智川右岸側の花崗斑岩は、風化層が厚く数 10m に及ぶ場合もある（写真-1a, 図-6a）。風化層は、更に強風化部と風化部に区分でき、層界にはパイピングホールも認

められた。花崗斑岩には、縦方向と水平方向の節理が発達している。縦方向の節理は、開口していて地下水が流下した痕跡（褐鉄鉱汚染）もある。崩壊地内では、水平方向の節理が斜面に対して流れ盤になっていて、花崗斑岩が巨大なブロック状に分離して岩盤の緩みが生じている。熊野層群と花崗斑岩の地質層界付近では、常時、湧水している場合が多い。

金山谷川の崩壊は、台風 12 号で崩壊した最大規模

で、幅 100m、高さ 80~100m、崩壊深さは 2~6m 程度である。斜面が南西向きのため、熊野層群は斜面に対して受け盤になり、層界からは常時湧水が認められる。

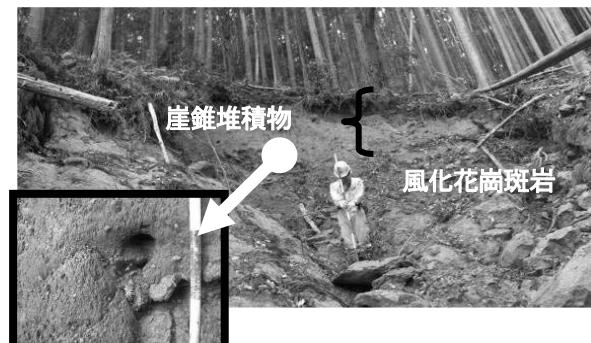
b) 表層崩壊とパイピングホール (平野川)

主に那智川左岸側で発生している。表層崩壊を主とし、台風 12 号により多発した崩壊形態である(写真-1 b 図-6b)。花崗斑岩の強風化部や山腹凹地に堆積した崖錐堆積物が崩壊していて、崩壊深は約 1 ~5m 程度である(写真-1 b)。崩壊の滑落崖では、強風化層や層状の崖錐堆積物が認められ、崩壊面には弱風化または未風化の花崗斑岩が露出する。強風化岩および崖錐堆積物とその下位の基岩の層界付近には、多数のパイピングホール(写真-1, b)が認められ、岩盤からの湧水も確認された。

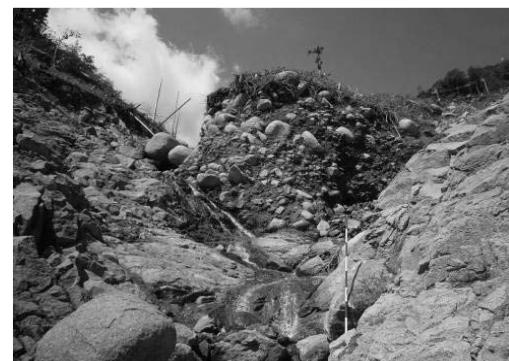
c) 古期土石流堆積物の侵食 (内の川)

上記の a), b) の崩壊土砂が、流下中に、溪岸や河床に堆積した古期土石流堆積物を侵食しながら流出している(写真-1 c)。古期土石流堆積物は、層厚が 10m を越える場所もあり、複数の土石流堆積物が確認でき、堆積物中に炭化木片が混入している場合もある。

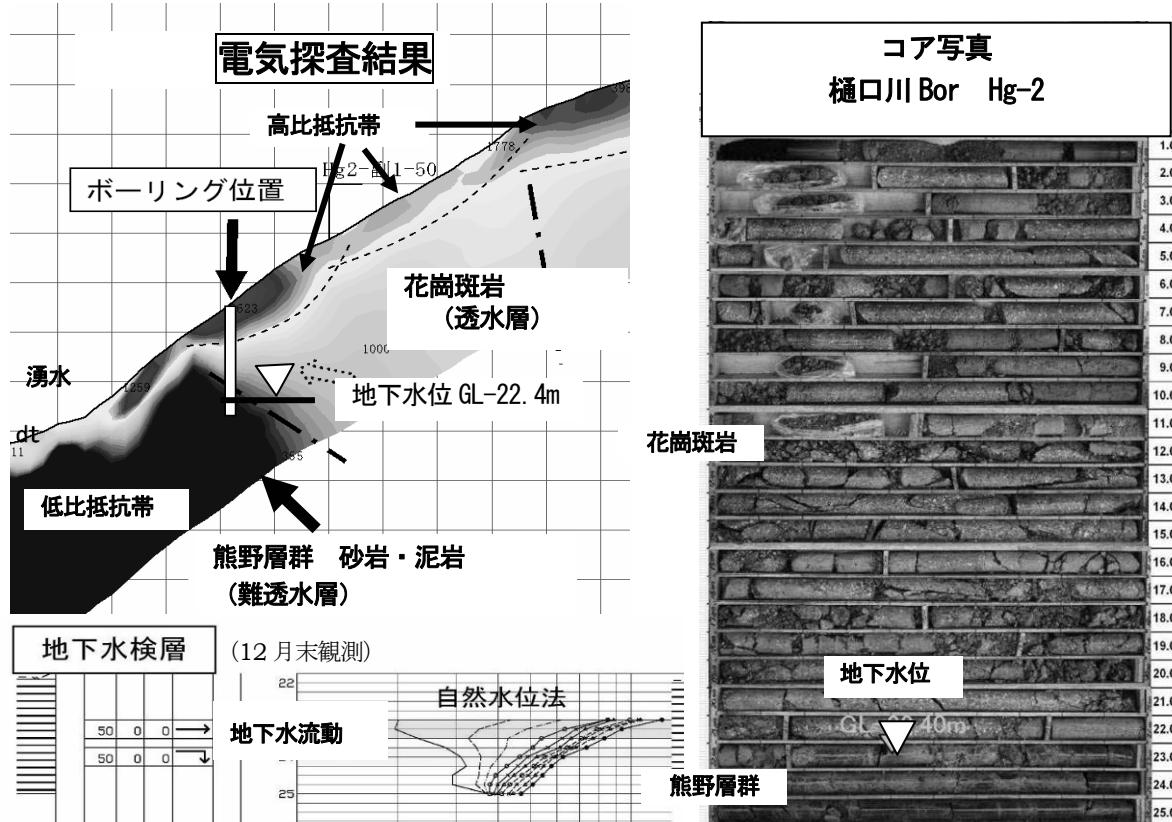
図-7 熊野層群と花崗斑岩層界付近の地質調査結果と水文特性対比図(樋口川)

熊野層群と花崗斑岩の地質層界付近の水文状況を把握するために、樋口川で電気探査と調査ボーリングを実施した(図-7)。地下水検層の結果、熊野層群中に流動層ではなく難透水層となっている。花崗斑岩には地下水は形成されておらず、透水性が高い。両者の層界付近では、流動層があり地下水の流入が確認できた。しかし、降雨量が少ない時期のため地下水位は低く、降雨による水位上昇は確認できていない。付近に湧水もあるので、豪雨時に地下水位が上昇すると考えられる。層界からの湧水は、周辺よりも

電気伝導度がやや高い傾向があり、岩盤内を流動して湧水する深層地下水と推定される。

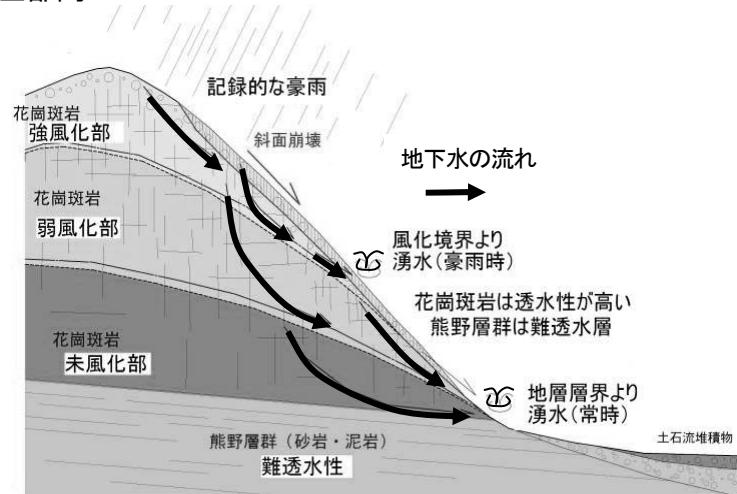
図-8 熊野層群・花崗斑岩層界付近の崩壊機構概念図

崩壊機構の概念図を図-8 に示す。熊野層群は、亀裂が少ない泥岩や砂岩が地下水の難透水層となっている。層界付近の花崗斑岩は、縦方向と水平方向の節理や亀裂が発達し、節理が開口して緩みが生じている。また、風化層も厚く透水性に富み、地下水が浸透しやすい水文構造となっている。そのため、地質層界付近で常時湧水する場合が多い。豪雨時には、地下水の流入量が排水量を上まわり、層界付近に高い間隙水圧が形成されて、大規模な崩壊が発生しやすいと考えられる。

那智川右岸側では、花崗斑岩の深部まで風化が進み、脆弱となっているので、今後も金山谷川のような大規模な崩壊が発生する可能性がある。

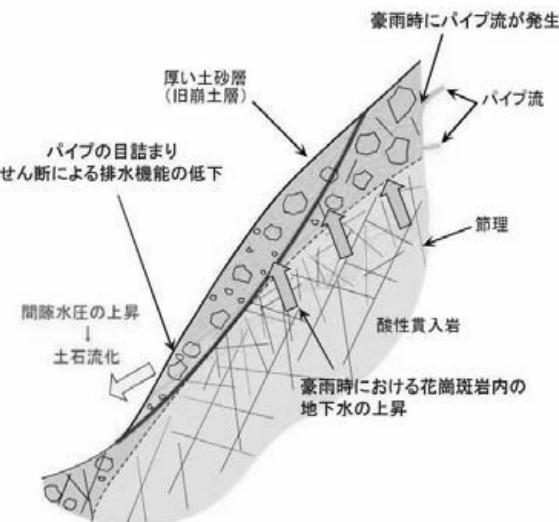
図-9 強風化花崗斑岩・崖錐堆積物の崩壊機構概念図

崩壊機構の概念図を図-9 に示す。強風化花崗斑岩や崖錐堆積物は、透水係数が基岩の未風化岩に比べて大きいため、未風化岩の上面の形状が谷地形となっている場合は、地下水が集中しやすい。強風化花崗斑岩や崖錐堆積物には、細粒物や粘土鉱物が生成されている。地下水が基岩との層界付近を流下すると、周辺の地層から地下水により細粒物が流亡してパイプが形成される。同時に基岩内の節理や亀裂に沿っても地下水が流動することで、パイプが基岩内にも形成される。豪雨時には、これらのパイプを通して地下水が流入し、斜面が変形するとパイプが遮断され、有圧地下水が形成されて崩壊に至ると考えられる。

台風 12 号より前の崩壊の一部には、崩土が山腹に崖錐堆積物として多数残存している。また、時間と共に風化層の厚さが厚くなり、強風化層が形成される。強風化層や崖錐堆積物が集水斜面に存在している場合、今後も豪雨時に崩壊する可能性がある。
