# 老朽化した堤防の補修の施工について

福知山河川国道事務所が管轄する由良川には、京都府福知山市寺町地先から呉服町地先付近に位置するコンクリートの特殊堤防「岩沢堤」を始め、堤防完成から数十年が経過し、老朽化が進行している施設が多数存在している。本論文は、既存堤防の老朽化対策として実施した補修事例（補修概要、補修結果）及び今後に老朽化対策を行っていくにあたっての課題等について報告するものである。

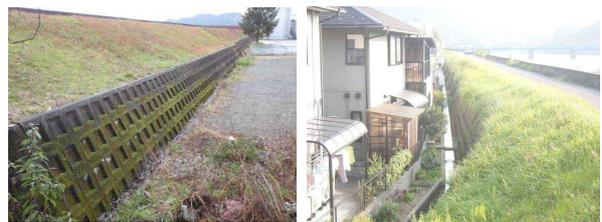
写真-1 補修事例1の状況

京都府綾部味方地先の堤防の堤脚部において損傷（ひび割れ、背面の空洞）が確認されたため、補修を実施したものである。補修箇所の状況は写真-1に示すとおりである。

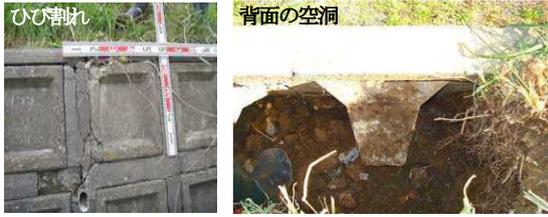
写真-2 損傷の状況

損傷の状況は、**写真-2**に示すとおりである。

建物が近接しており、工事用ヤード等の確保が出来ない事から通常の工法である全面改築は不可能であった。そのため、狭い場所で作業が可能であり、かつ全面改築と同等程度の効果を得ること出来る工法を検討する必要がある。結果、当該箇所においては可塑性グラウト注入工法（パフェグラウト工法KT-090052-A）による空洞充填を採用した。当該工法の特長は以下のとおりである。

また当該箇所では、表面からのコンクリート剥離防止を目的に表面被覆も併せて実施した。表面被覆についても狭い場所でも作業が可能である工法（アドバンテージ工法）を採用した。

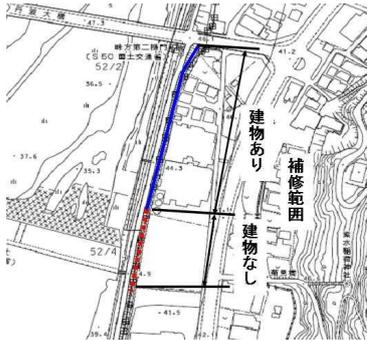
図-2 背後地の状況（平面図）

補修は、**図-2**に示す背後地の状況（建物の有無）により、区間毎に異なった手法による施工を実施した。

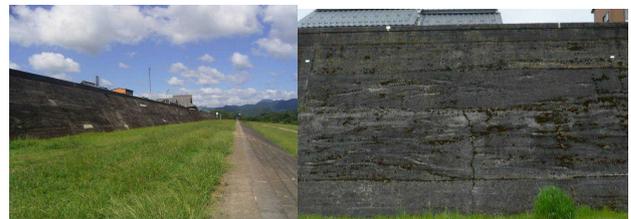
写真-4 補修事例2の状況

京都府福知山市寺町地先から呉服町地先位置するコンクリートの特殊堤防（岩沢堤）の老朽化に伴う補修を実施したものである。

損傷状態としては、圧縮強度試験等によりコンクリート自体は健全である事は確認されたが、ひび割れ・剥離等が多数確認されたため、この状態を放置しておく、高水時の河川水の浸透し堤防を弱体化する恐れが懸念されるものであった。

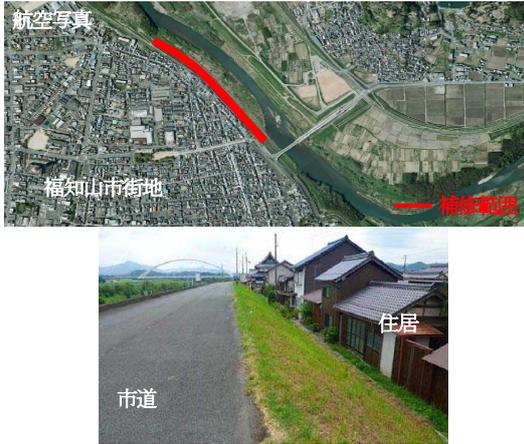
**写真-6** 背後地の状況

また**写真-6**に示すとおり、背後地に住居等があり、堤防天端が市道として利用されていたため、全面改築が出来ない状況であった。

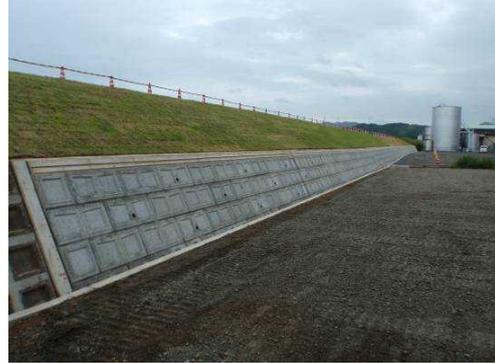
(背後地に建物なし)

今回の補修は、いずれの箇所においても、適切に施工を完了する事が出来た。

また、現時点でいずれの補修箇所においても特に問題等は、発生していない。

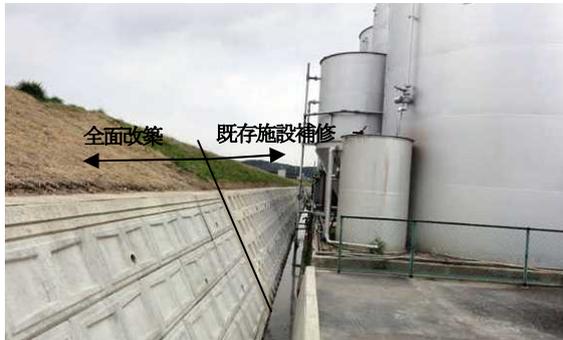
**写真-9** 全面改築箇所と既存施設補修箇所との比較状況

また、既存施設の補修箇所については、表面被覆を施した事により、**写真-9**のとおり全面改築した部分と比較しても違和感がなく、景観上も配慮した施工を実施することが出来た。
