# 国道25号における堤防兼用道路の防災計画

的羽 正樹

近畿地方整備局 奈良国道事務所 管理第二課 (〒630-8115 奈良県奈良市大宮町3-5-11)。

キーワード 道路防災, 兼用道路, 規制基準

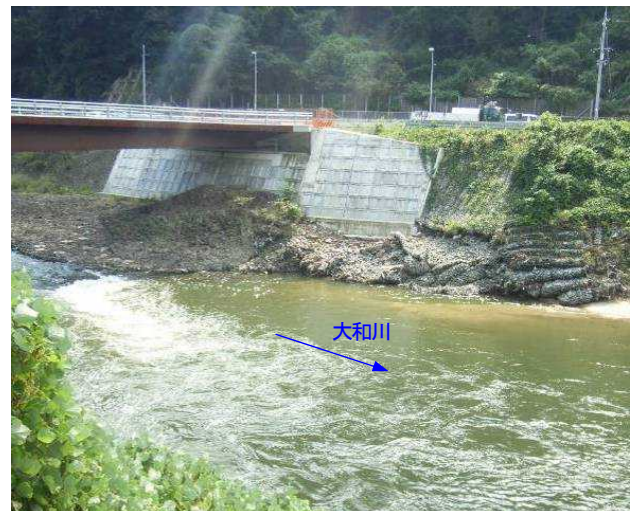
写真 - 1 被災写真

平成24年7月7日、王寺町亀ノ瀬地先の堤防道路部において、河床部の蛇籠が豪雨により洗掘され復旧する必要が生じた。平成23年7月にも近傍の箇所と同様の被災が生じている。対象区間は、並走する大和川の流下能力不足や亀ノ瀬狭窄部の影響により、出水時には兼用道路が冠水することがある。同時に、道路法面と堤防護岸を兼用しているため、出水時には河川水による道路法面の洗堀や水位変動による崩壊等に対して、安全・安心な道路交通機能の確保が求められる。

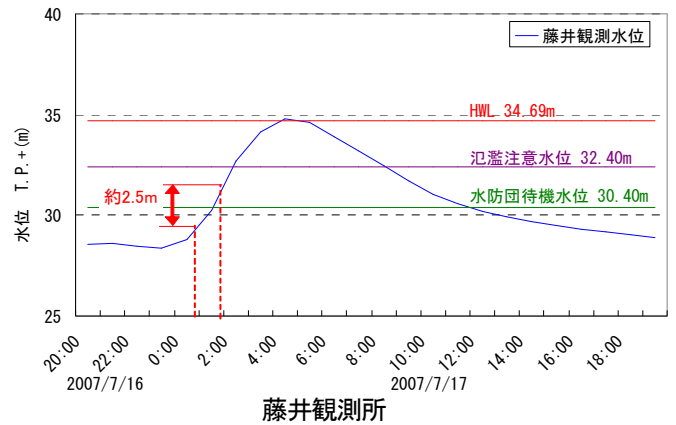
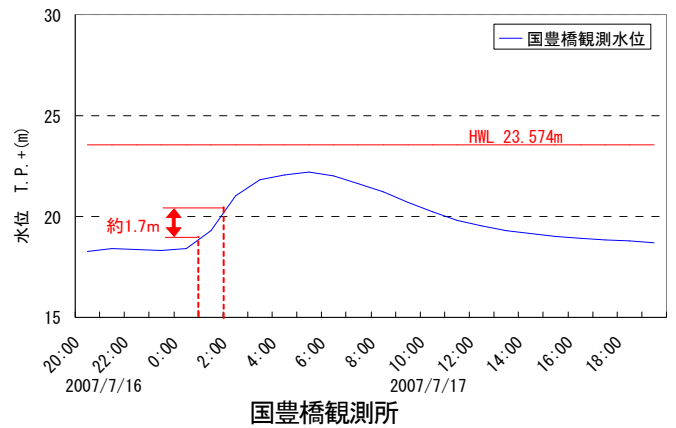
図-3 出水時の観測所水位

また、対象区間の河川特性として、河道が狭窄していることから急激な水位変動を生じることが挙げられる。対象区間の河川特性を把握するため、対象区間付近で大きな浸水被害を及ぼした平成19年7月洪水時の藤井観測所及び国豊橋観測所の観測水位を図-3に整理した。その結果、国豊橋観測所では、ピーク時には1時間に約1.7mの水位上昇が生じており、最大水位も計画高水位を大きく下回っていた。これに対し、藤井観測所では1時間に最大約2.5mの水位上昇が生じ、上昇開始4時間後には計画高水位を上回る水位が観測された。また、水位低下においても、国豊橋観測所では1時間で最大0.50m程度

の低下であったが、藤井観測所では最大0.75m程度の低下となり、国豊橋観測所の1.5倍程度の低下速度であった。

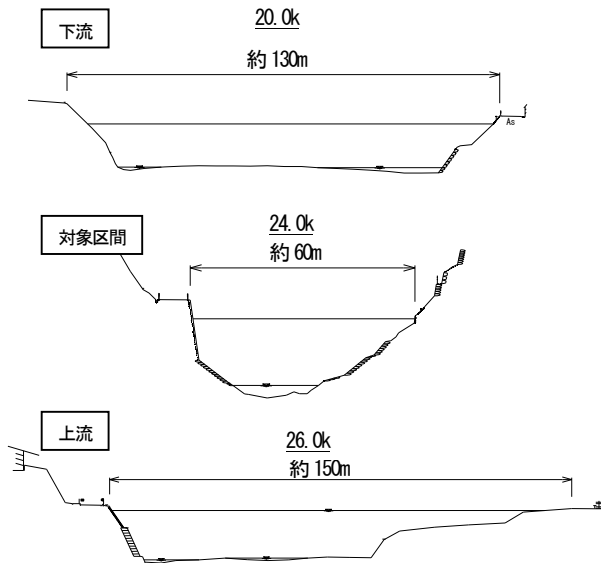
図-2 代表横断面図

対象区間の下流部に位置する亀ノ瀬地区は、兩岸が山付き部となり、左岸側の堤防天端に国道25号が並走している。川幅は、図-2に示すように亀ノ瀬地区の下流では130m、上流側では150m程度であるのに対して、亀ノ瀬地区では60m程度と約1/2に縮小されているため、治水上のネック点の1つとなっている（図-2）。そのため、対象区間上流部は勾配の緩い地形特性と狭窄による堰上げにより、洪水時に水位が上昇し、洪水氾濫や浸水等の被害を受けやすい地形的特性を有している。

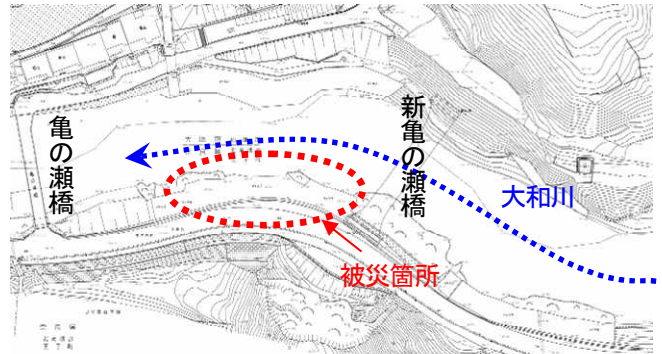
図 - 5 平成 24 年 7 月出水による被災箇所

法面(河岸)崩壊は、新亀の瀬橋下流側において、平成23年7月、平成24年7月に発生している。(図 - 5、写真 - 4)

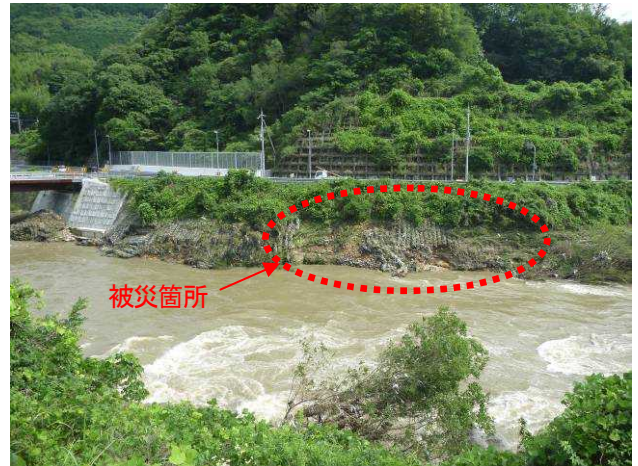
写真 - 4 平成 24 年 7 月出水による被災状況写真

水位上昇時の侵食や洗掘に関しては、平成23年に新亀の瀬橋直下流の左岸側に設置されている蛇籠が河床洗掘により基礎工が崩れ、被災している。洪水時の河岸の安定性を評価する上では、洪水時の水理現象を捉え、被災要因を分析することが重要であり、様々な観点から洗掘メカニズムを解明する必要がある。対象区間における道路法面(河岸)の崩壊の要因としては、以下のような被災形態が想定される。

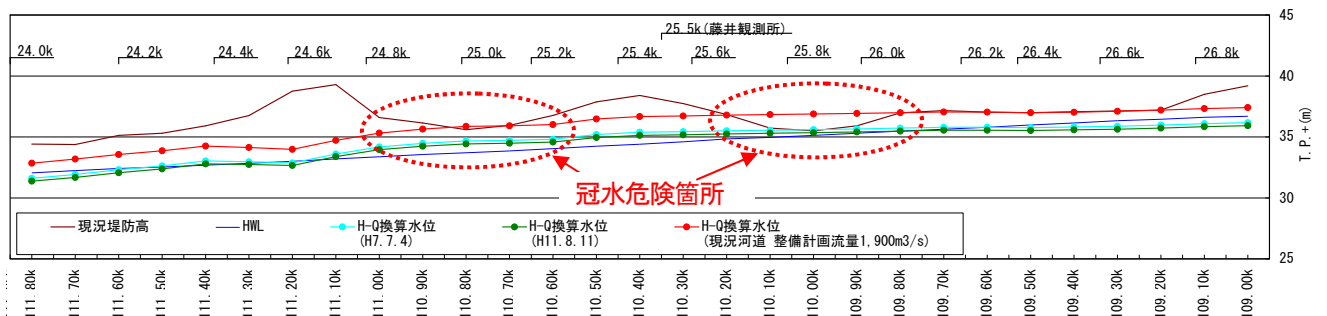
図 - 6 道路高と計算水位の比較

なお、上記②③出水時におけるピーク流量は、平成7年7月4日が1,437m<sup>3</sup>/s、平成11年8月11日が1,354m<sup>3</sup>/sであった。水位算定結果を図-6に示す。

算定の結果、整備計画目標流量流下時と平成7年7月4日の出水時には25.6k~26.2k付近を中心に、計算水位が国道25号の道路高を上回る結果となった。したがって、このような規模の出水時には、通行止めの措置が必要となるが、現状の通行止め区間は25.0k付近より下流側であり、上述の区間とは異なる。そのため、道路冠水の危険範囲を踏まえ、通行止め区間の見直しが必要である。また区間下流側の亀ノ瀬狭窄部やその堰上げ効果、流路が蛇行しているという複雑な河道特性から、実際の出水時の流況が非常に複雑であると想定される。そのため、H-Q式による計算水位は実際の水位と大きな誤差が生じていると考えられる。したがって、道路冠水の観点からの道路交通規制基準の設定に当たっては、こうした複雑な流況を適切に評価できる計算手法を用い、観測所水位と対象区間における水位の関係性を把握する必要がある。

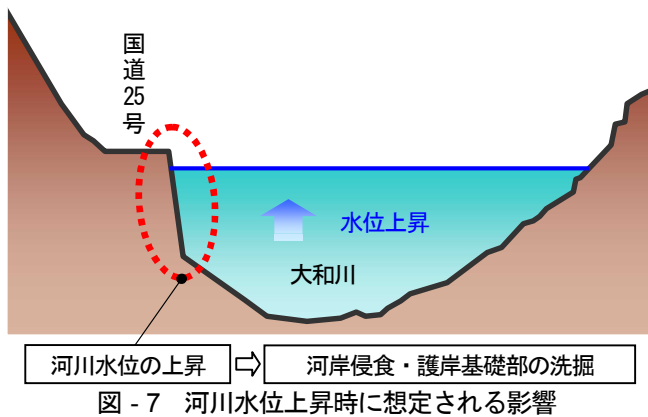
図-7 河川水位上昇時に想定される影響

【河川水位上昇時】洪水による河川水位の上昇は、流速の増大による河岸侵食や護岸基礎部の洗掘をもたらす。

護岸基礎周辺の河床の局所洗掘により、基礎部に空洞が発生し、護岸裏の土砂が流出し護岸が被災するケース。

洪水流が護岸天端を超える場合等に、護岸天端から侵食され、護岸裏を空洞化して道路法面が崩壊するケース。

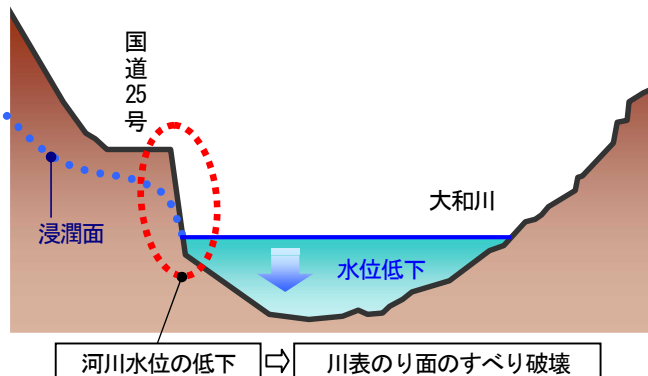
図-8 河川水位低下時に想定される影響

【河川水位低下時】洪水後の河川水位低下時には、法面(河岸)内の残留水圧によって、すべり破壊が生じる。

河川水位上昇時に堤体内に浸透した水が、水位低下後も法面内に残留することで、残留水圧により道路法面が崩壊するケース。

洪水低減期に関しては、道路法面である堤防川表のり面は、洪水終了後の残留水位が高い時点ですべり破壊が発生しやすいと考えられる。残留水位の上昇は、長時間の降雨や洪水継続時間を要因とすることから、河川水位の低下速度と降雨の浸透を考慮した法面安定計算を行い、斜面安定性を評価する必要がある。
