もんに 門谷（紀伊半島大水害被害箇所） における仮設対策について

中西 達也¹・村田 義和²

本発表では、新技術を用いた砂防えん堤工事中の安全対策にかかる仮設対策について報告するものである。

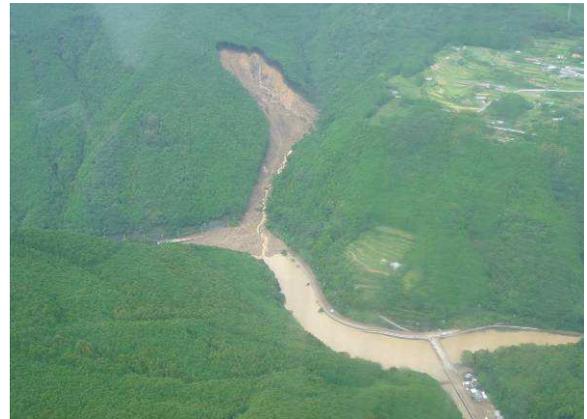
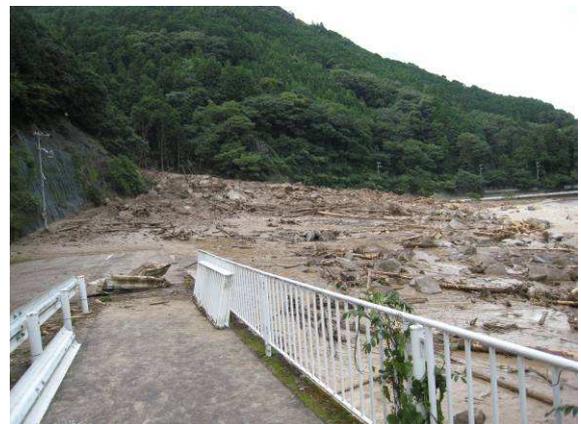
写真-1 被害状況写真

これにより、富田川では、延長約240m、河床から約17mも土砂で閉塞し、上流人家3戸、公共施設1箇所が浸水被害を受けた。被害状況を写真-1に示す。

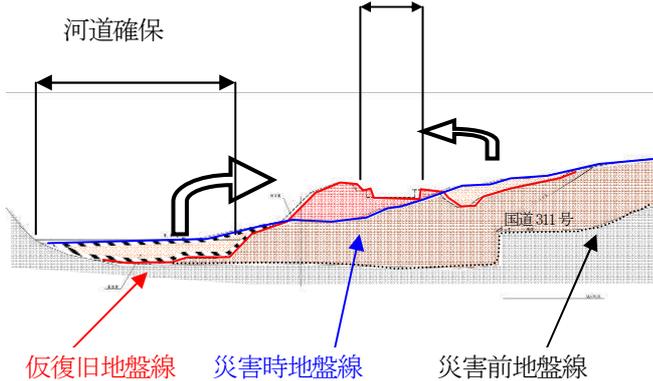
図-2 工事概要

河道掘削には、9月12日から0.7m³バックホウ8台、大型ブレーカー1台、岩盤破碎機1台タイヤショベル1台、10tダンプトラック5台、さらに1週間後に1.4m³バックホウ1台投入し午前7時から午後7時まで工事を行い、災害発生から1ヶ月後の10月3日に仮復旧することができた。工事概要を図-2、工事状況を写真-2に、仮復旧後の車両通行状況を写真-3に示す。

一方、河道閉塞の解消についても早急に必要な期間があったが、いたる所で道路災害が発生しダンプトラックで土砂を運搬する十分な経路はなく、搬出には相当な期間を要する状況であった。このため、応急対策として河川内に盛土し、そこに国道311号を仮復旧することとした。

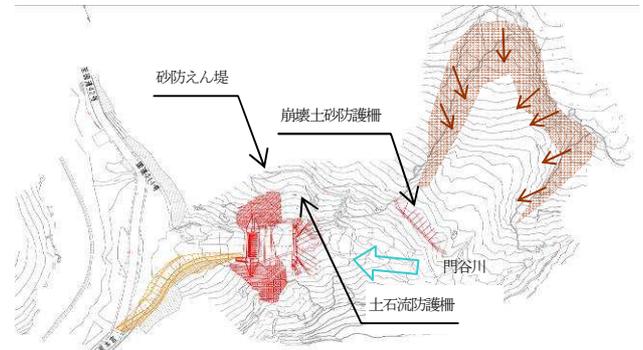
図-3 門谷災害関連緊急砂防事業の内容

河道閉塞の解消と国道311号の仮復旧が進む一方、崩壊斜面や溪流には多量の不安定土塊が存在したままとなっている。今後の降雨により土石流となり下流の国道311号や人家に被害が発生するおそれがあるため、砂防えん堤(H=14.5m)1基を計画し、災害関連緊急砂防事業の申請を行った。門谷災害関連緊急砂防事業の内容を図-3に示す。

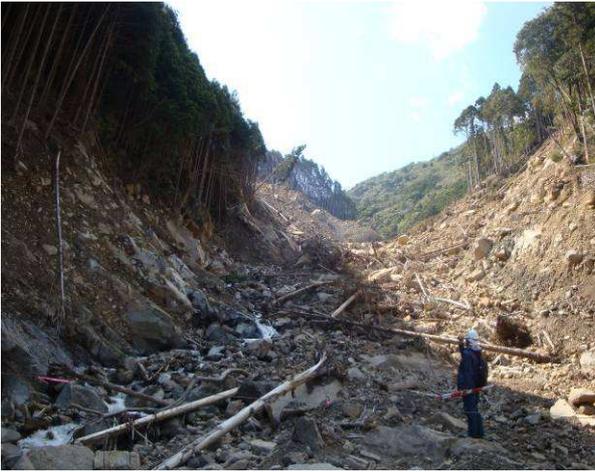
写真-4 溪流の状況

崩壊斜面や溪流には多量の不安定土塊が堆積し、災害発生以来わずかな降雨でも小規模な崩壊が発生するため、このままの状態では砂防えん堤工事に着手すると、工事作業員の安全が確保されず、非常に危険な状態であった。溪流の不安定土塊の状況を写真-4に示す。

溪流部については、斜面崩壊により発生した不安定土塊が多量に堆積し、降雨時には上流からの流水により土石流の発生の危険が高く、土石流に対応した土石流防護柵を計画砂防えん堤の上流側に配置した。

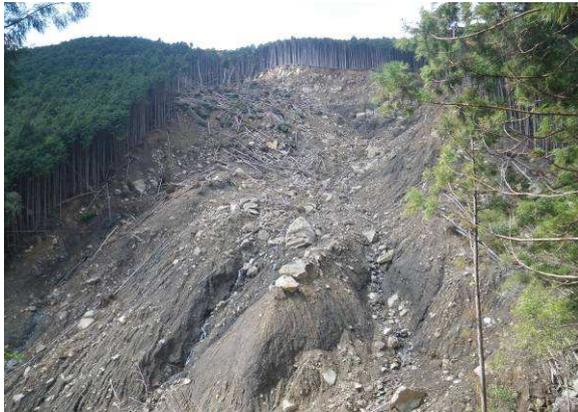
写真-5 崩壊斜面の状況

また、崩壊斜面部については、表層1m程度の崩壊を想定し、不安定土塊の下端付近に崩壊斜面防護柵を配置した。斜面の不安定土塊の状況を写真-5に示す。

両工法とも構造的には、ほぼ同様であり防護柵が土石流等を捕捉した際に部材が変形することにより衝撃力を吸収する構造となっている。

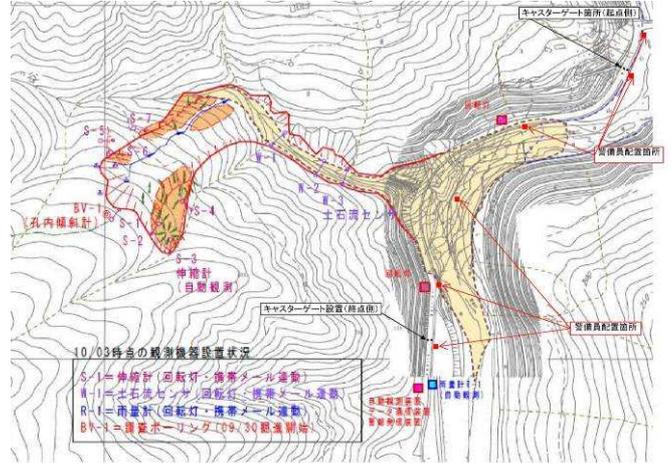
図-4 観測機器および監視配置図

崩壊斜面頭部に地盤伸縮計7基、溪流沿いに土石流センサー3基を設置し観測を行った。また、警備員6名による斜面の監視を行った。

観測機器が異常値を観測すると、仮復旧道路の起終点2箇所に設置している回転灯が点灯、職員の携帯に警戒情報を配信するようにし、道路の規制を行った。配置図を図-4に示す。

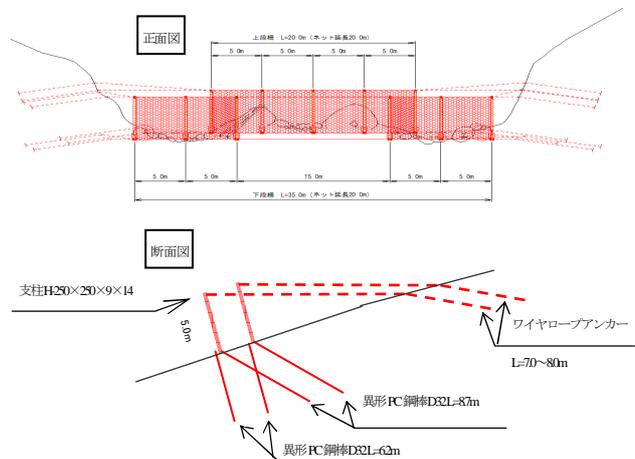
図-5 土石流防護柵正面図と断面図

現地は不安定な巨石が至るところに存在しており、降雨による影響を考慮し、規制基準に達した時点で工事作業を中止することとした。また現場に監視員を配置し、常に斜面状況を監視し工事を進めることとした。土石流防護柵の計画を図-5に示す。

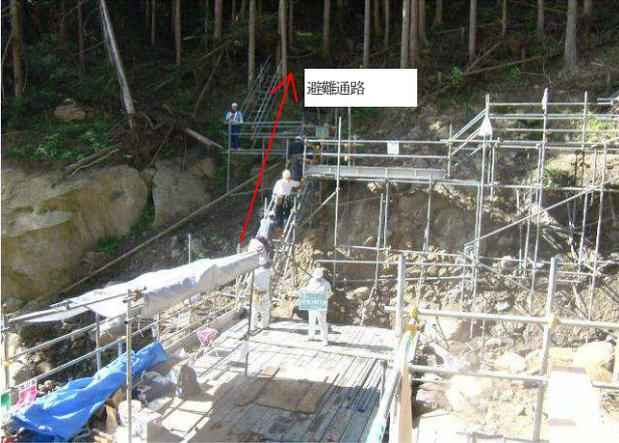
写真-6 足場設置状況

防護柵資材等の運搬用に1t用のモノレールを設置した。足場については通常必要な足場面積の他、土石流等の発生時の避難も考慮した足場を設置した。足場設置状況を写真-6に示す。

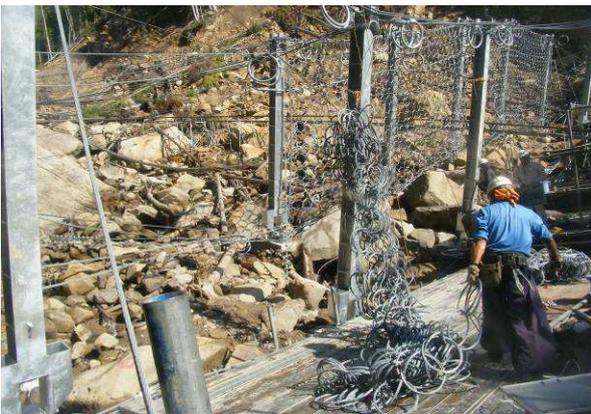
写真-7 リングネット取付状況

支柱を建て込み、リングネットを設置した。リングネット取付状況を写真-7に示す。

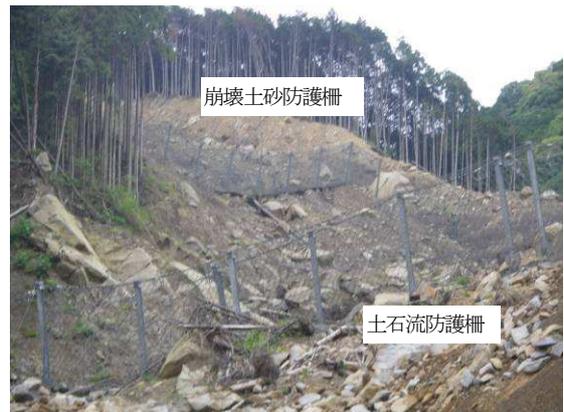
写真-8 工事完成

2012年5月7日に現地着手したのち、崩壊土砂防護柵が2012年7月2日完成し、さらに土石流防護柵は2012年9月19日に完成した。土石流発生箇所での作業であるため、工事現場においては土石流等発生時の避難訓練等の実施を行い、安全を最優先させ工事を進めた。

また、工事期間が出水期(6月~10月)にあたることから、工事の遅延も懸念されたが、幸いにも例年に比較し雨も少なく、現地2次災害もなく計画工程より早く工事を完成させることができた。工事完成を写真-8に示す。

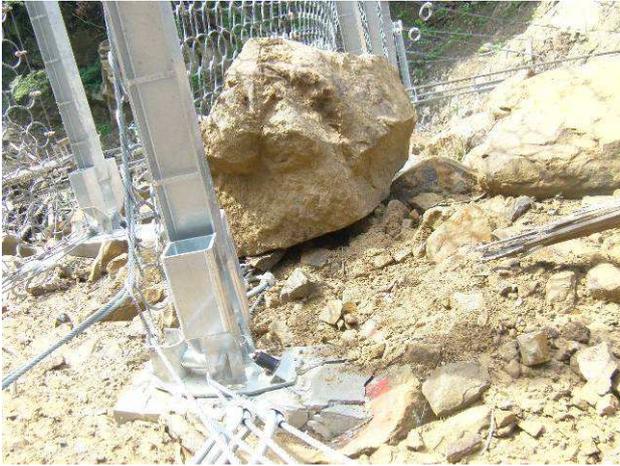
写真-9 防護柵の効果

土石流防護柵設置後の2012年9月21日、大きさ約1.5m角の巨石が転がり落ちたが、防護柵により下流への被害をくい止めることができた。上流には、同程度の大きさの巨石が至るところにあることから、今後の砂防えん堤建設時の安全確保に大きく寄与するものと思われる。巨石落下時の写真を写真-9示す。

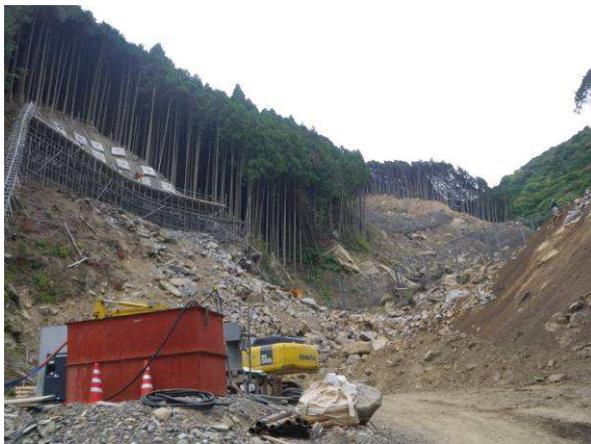
写真-10 現在の工事状況

門谷での2箇所の仮設防護柵は、工期が比較的短く施工することができ、田辺市街地と同市本宮町を結ぶ幹線道路の国道311号仮設道路の通行安全確保におおきな役割を果たした。またこれらの仮設防護柵と崩壊斜面の観測により、以降の砂防工事に安心して取りかかることが出来ている。現在は、砂防えん堤の掘削に着手し、写真-10は法面对策工（逆巻き施工）を施工している状況であり、一刻も早い復旧に向けて全力で取り組んでいるところである。
