# 防護柵基部が腐食した支柱の補強対策について

山戸 隆秀<sup>1</sup>・山本 佳顕<sup>2</sup>

キーワード 道路構造物、老朽化対策、劣化対策、防護柵更新、新工法

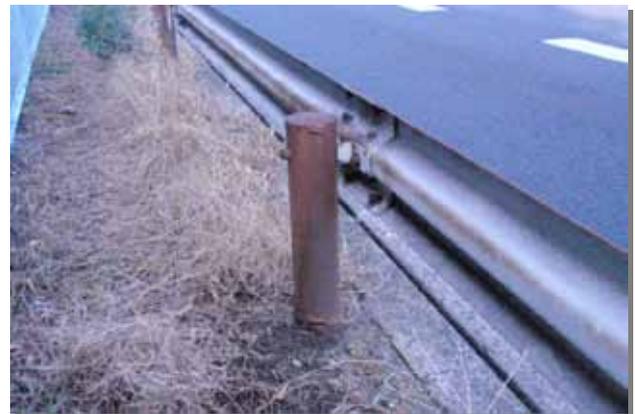
土工部の地表面や排水溝付近の支柱基部は、腐食が著しく進行しており、断面欠損しているものが見られ状況である。しかし、地表面から離れるに従い、表面は錆びているが深部への進行(断面欠損)はしていない。

写真-1 土工部損傷状況

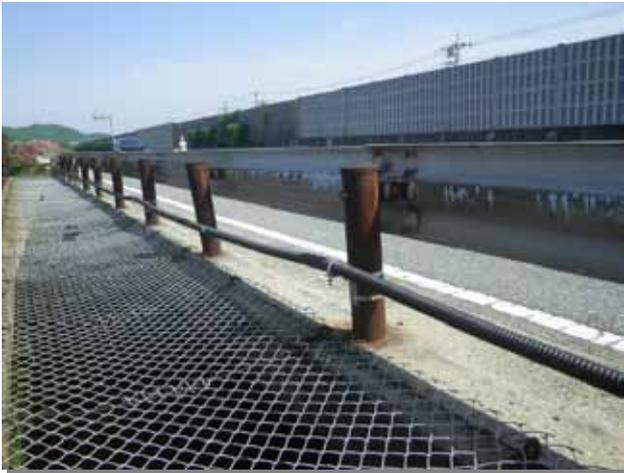
橋梁部は、土工部同様、支柱基部や固定してあるボルトナットも腐食が著しく進行しているが、その他の部分は、比較的健全なものが多い状況である。原因として、凍結防止剤の散布回数が、土工部より橋梁部が多いことや、支柱基部に水が溜まりやすい構造となっていることが考えられる。

写真-2 橋梁部損傷状況

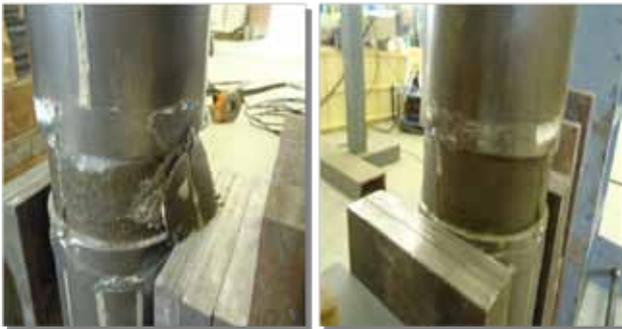
写真-5 補強支柱の破壊状況

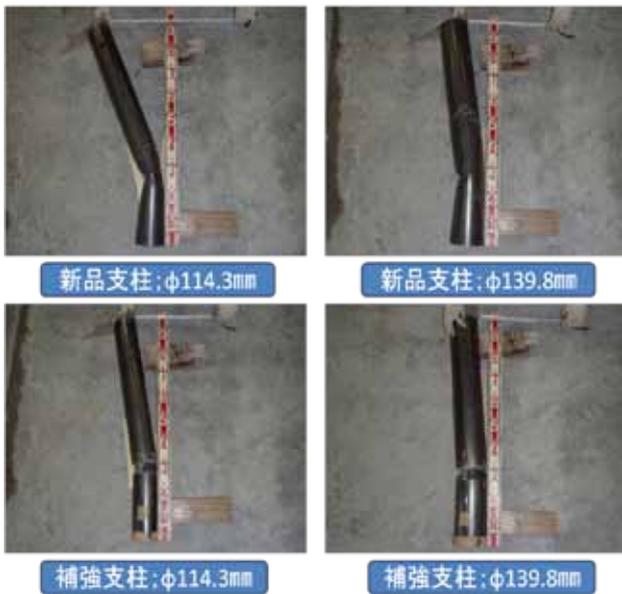
写真-8 衝撃試験の結果

これによると衝突荷重を受けた場合、補強支柱は新品支柱に比べ、半分程度の曲がりを示し、粘り強さの向上が確認できた。

さらに、鋼管切除部のモルタルの破砕状況は、圧縮側（a）が破砕されているが、細かい破片が20~50cm程度飛散した程度で、破片による二次災害の恐れはないと考えられる。

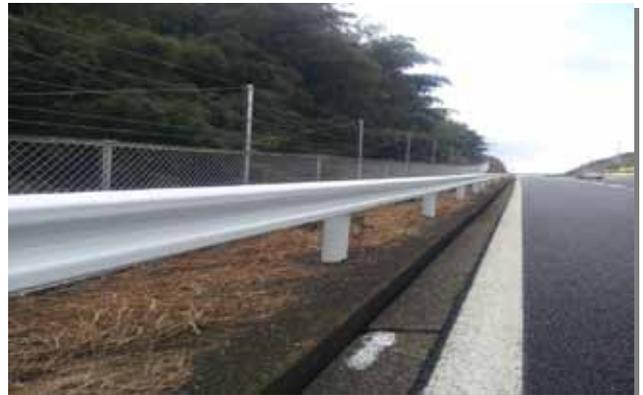
新設時の支柱内への打込み土砂の上昇は、地表下 70 cm 程度までであり、砂を投入して底上げが必要な場合が多いことが、支柱蓋を外すと確認できた。

写真-9 完成状況

施工性は、2 日間で 30 本の施工を行ったが、慣れれば 1 日 30 本程度の施工は、可能と思われる。また経済性は、更新工事に比べ直工費で約半分程度であり、経済的となることが確認できた。
