紀南地域の越波多発箇所における 対策と課題について

山下 尚志

近畿地方整備局 紀南河川国道事務所 調査第二課 (〒646-0003和歌山県田辺市中万呂142)

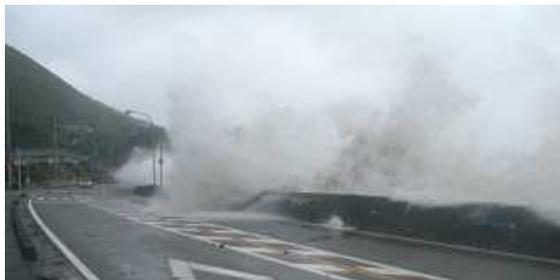
図-1 越波被害の様子

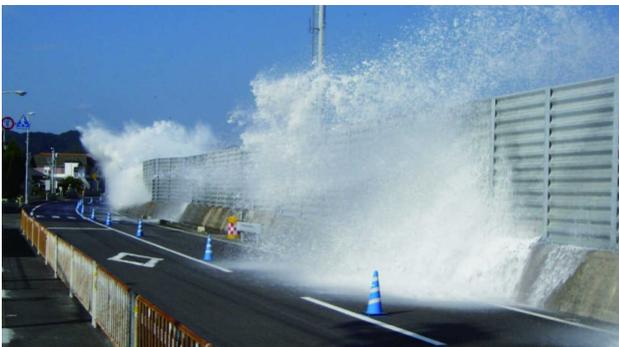
擁壁上部に設置する鋼製やアルミ製の直立柵。必要天端高に応じた設計が可能である。ただし、必要天端高に設定した場合、景観・眺望が阻害され、視距（図-9）が不足する場合がある。また、計算される波圧に対して、基礎部が耐力不足となる場合がある。

図-8 越波防止柵に波が打ち寄せる様子

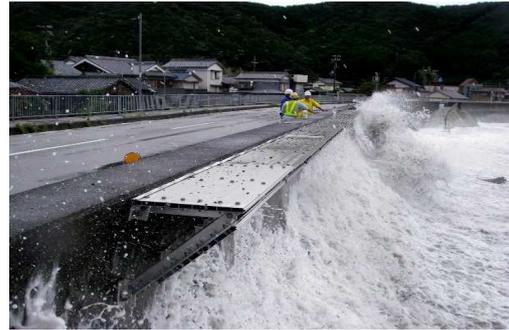
擁壁天端に設置することができるアルミ製パネル。視許阻害や景観・眺望の阻害とならず施工性もよいが、十分な越波対策とならない場合が多い。なお、越波防止効果の評価においては、波返しパネルは1mの越波柵と同

図-10 波返しパネルに波が打ち寄せる様子

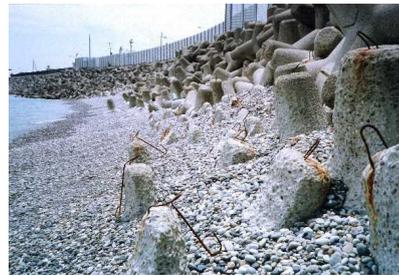
3.(4)に示す通り消波工によって越波流量が減少することが分かっている。視距や景観・眺望の阻害がないが、海岸施設内の管渠部に設置することができない。また、設置から時間が経過すると消波ブロックの隙間に砂や砂利が詰まり、消波機能が失われる可能性があるという欠点がある。

図-11 隙間に砂利が詰まった消波ブロック

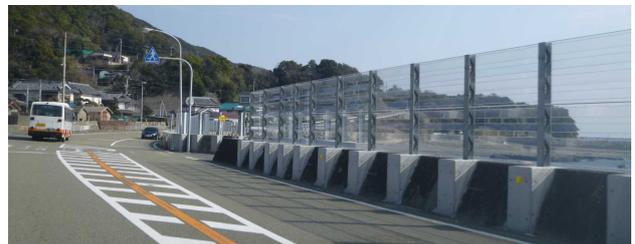
図-12 ポリカーボネート製透光越波防止柵

沖波の設定を漁港の施設基準である確率年30年で波高 ($H_0=12.7\text{m}$) を想定した。設計条件では、柵にあたる波高は5.4mであり、柵にかかるエネルギーは、 5.98kN/m^2 となる。これは、設置された柵の半分程度の高さに相当する。設置された柵の設計限度荷重は 10kN/m^2 であった。

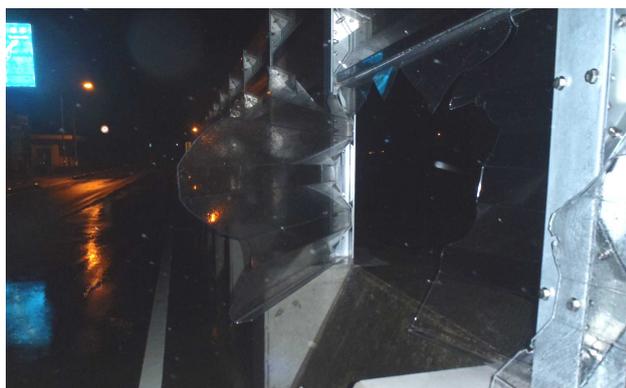
平成 25 年 9 月 15 日～16 日にかけて来襲した台風 18 号による波浪によって、江住地区に設置済みであった透光越波防止柵が多数損傷を受け、全 80 スパン中 25 スパンが損傷した。波圧によって防波板が道路側に湾曲したり、裂傷を受けるなどしていた。また、支柱取り付け部が破断し、パネルが外れている部分もあった。砂利や石の衝突による影響もあるが、主たる原因は波圧そのものによるとみられる。地元ヒアリングの結果より、当日は柵の高さ 2m を越える波が来襲したとみられ、そこから推察されるエネルギーは 16.98kN/m^2 であり、設計荷重を越えていた。

図-13 透光越波柵の破損状況

想定していた30年確率以上の大規模な波が発生したため、設計条件を越える波圧がかかったものと考えられる。また、擁壁前部に設置されていた消波工の内部に砂利がたまっていたことも、想定を越える波圧がかかった要因であると推察される。
