# 足羽川ダムにおける横坑調査について

石飛 隆司

近畿地方整備局 足羽川ダム工事事務所 工事課 (〒918-8239福井県福井市成和1-2111)。

足羽川ダムでは、ダム本体の設計に向け地質調査を実施しており、2013年度にはダムサイトの左右岸の低標高部で調査横坑の掘削を行った。近年、近畿地方整備局管内でも横坑掘削の事例は少ないため、本論文にて報告するものである。本論文では、横坑掘削及び横坑内の調査について事例紹介するものである。

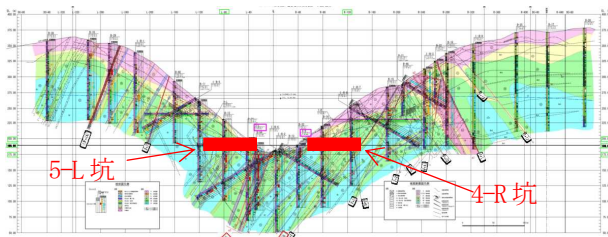
図-6 岩級区分図（足羽川ダムサイトDC±0測線）

このような調査を行い、地質図（図-3）、岩級区分図を作成する。ダムの基礎岩盤は一般的に岩塊の硬さ、割れ目間隔、風化や変質の状況を組み合わせて評価する。足羽川ダムの岩級区分では、岩盤状況の良好なものから順にCH級、CM級、CML級、CL級、D級の5区分としているが、ダム毎に岩級の区分をしていることが多い。ボーリングコアや横坑を観察して出来たボーリング柱状図、横坑展開図を基に、この区分された岩級を用いて岩級区分図を作成する。足羽川ダムの岩級区分図は図-6のとおりである。その他、地質と共に透水性の確認を行うルジオンテストというものがあり、ルジオンテストの結果から、ルジオンマップ等の作成も行うが今回は省略する。

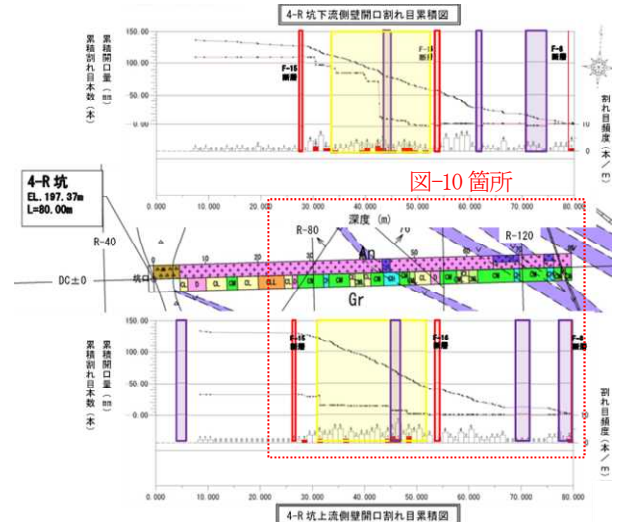
図-9 4-R坑累積開口量曲線図

右岸4-R坑の開口割れ目観察の結果は、図-9のとおりである。坑口から約40～45mにある安山岩岩脈の周辺に、流入粘土を挟む割れ目が多く分布する。また、花崗岩中には5m程度連続する流入粘土を挟む低角度の割れ目の分布が認められる(写真-7)。流入粘土は高角度傾斜で貫入

した安山岩岩脈と同方向に発達した高角度傾斜の割れ目から流入粘土が表層部より地下水と一緒に浸透し、低角度の割れ目沿いにも浸透したものと考えられる。開口割れ目の開口量が小さく、周囲の岩盤に変状も認められないことから、開口割れ目の形成は岩盤の変形に伴うゆるみではなく、通常の風化によるものと考えられる。

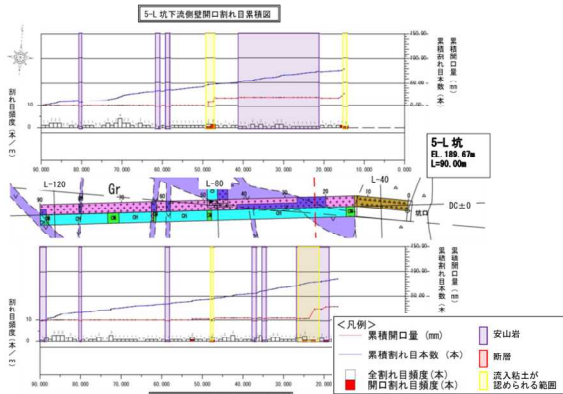
図-11 5-L坑累積開口量曲線図

左岸5-L坑の開口割れ目観察の結果は、図-11のとおりである。

坑口から約20～40m間に分布する安山岩岩脈と花崗岩の境界面付近で流入粘土を挟む割れ目が確認されるが、分布範囲が限られており左岸全体の岩盤強度に影響を与えるものではないと考えられる。

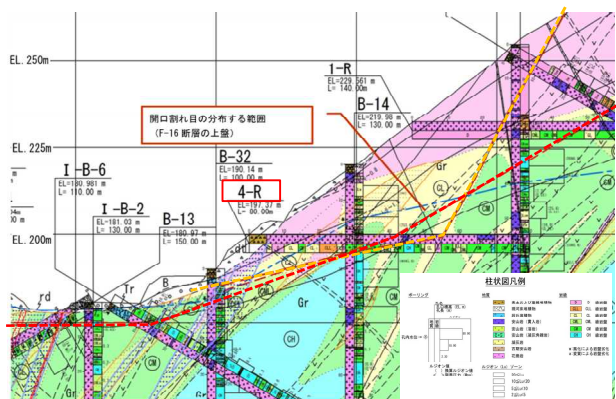
図-12 右岸低標高部岩級区分図

(4)から、右岸については、ゆるみ岩盤ではないが風化の影響を受け岩盤の劣化が進んでいることを考慮する必要がある。左岸については、ゆるみの観点からは問題の無いことが分かった。図-12に右岸低標高部の岩級区分図を示すが、現在想定している基礎掘削線と風化の影響を受け岩盤の劣化が進んでいる範囲がほぼ同じとなっているため、現在の検討の掘削線には大きく影響しないといえるが、今後岩級区分図の精度を高めダム本体の設計を行う際には注意していきたい。
