地すべり面・破碎帯下における 海老坂トンネル施工について

濱田 大輔¹

¹滋賀県 土木交通部 道路課 (〒520-8577滋賀県大津市京町一丁目1番1号)

(仮称)海老坂トンネルは、同区間内に位置する延長294mの山岳トンネルであり、両坑口部においては円弧すべりが確認され、近畿圏ではあまり例を見ないトンネル全線に亘り破碎帯が分布する未固結地山が確認された。そのため、トンネル掘削に伴い天端の安定および切羽面の安定が非常に重要な課題となった。

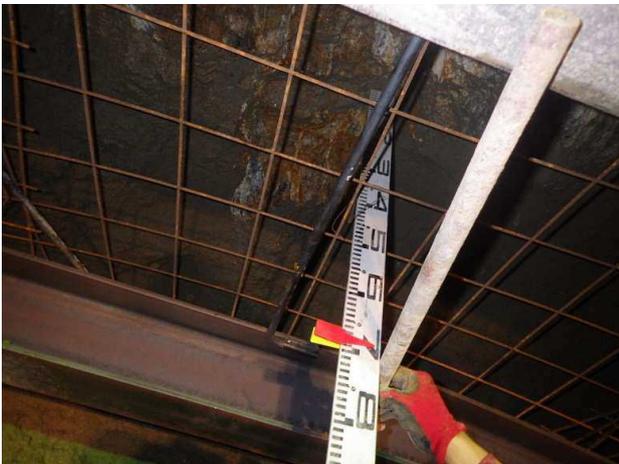
図-5 天端鋼管下部からの剥落 (t=700mm)

両坑口部の測点No. 26+78付近およびNo. 28+70付近において、図-5に示すように天端鋼管下部からの剥落が発生した。

剥落の原因としては、両箇所ともに地すべり面付近であり、地山が崖錐堆積物で形成されており想定以上に緩み大きいことが考えられる。

また、当該トンネルで採用したAGF工法は無拡幅方式であり鋼管と支保工の間隔が大きくなったことも要因と考えられる。表-4に拡幅方式と無拡幅方式の特徴を示す。

このような剥落が天端の大規模崩落へとつながる危険性があるため、補助工法断面を1断面追加（鏡ボルトについては起点側のみ追加）しシフト間隔を9m→6m（終点側9m→5m+4m）と短くすることによって、AGF鋼管と支保工の離隔を最大離隔900mm→500mm（終点側900mm→400mm）と小さくすることで対応した（図-6参照）。また、終点側坑口部においては、すべり面に沿って掘削するためさらに条件が悪くなるため、AGF注入量についても1.5倍（200kg/本）に増量することとして対応した。

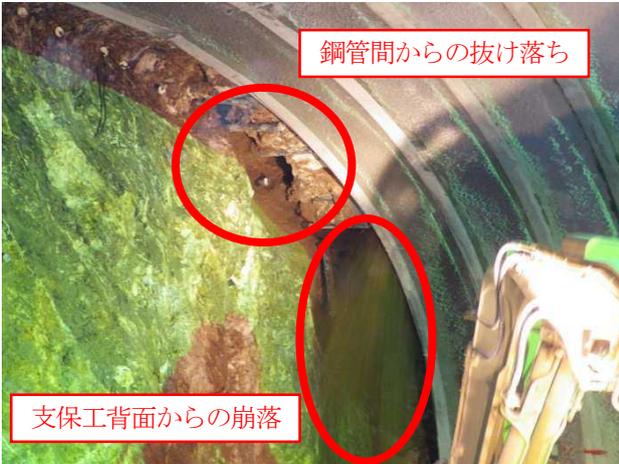
図 - 7 切羽肩付近からの崩落

測点No. 28+84において切羽肩付近を掘削中に、約5m3程度の崩落が生じた（図-7参照）。崩落は切羽肩付近上部から既に設置した手前の支保工背面にまで及んでおり、奥行きは肩付近で約4m程度であった（図-8参照）。崩落の原因としては崩落土砂からこの付近の堆積

層は砂と細かい破砕岩から形成されており、地山強度が低いことが考えられる。そのため、前述 b) にも記述したようにAGF工施工間隔を小さくすることによって大規模な崩落は防ぐことができたものの、鋼管間からの抜け落ちが発生したと考えられる。

今回の崩落は奥行きが約4m程度あり通常の吹付けコンクリートで充填することは困難である。そのため、一旦支保工を建込み、吹付けコンクリートを行った後に肩付近上部および支保工背面の2箇所から注入式フォアポーリングにて崩落個所の充填を同時に行った。注入材についてはAGF工法同様にウレタン系のシリカレジンをし、注入量については、崩落土砂量および崩落個所の検尺から算出した。

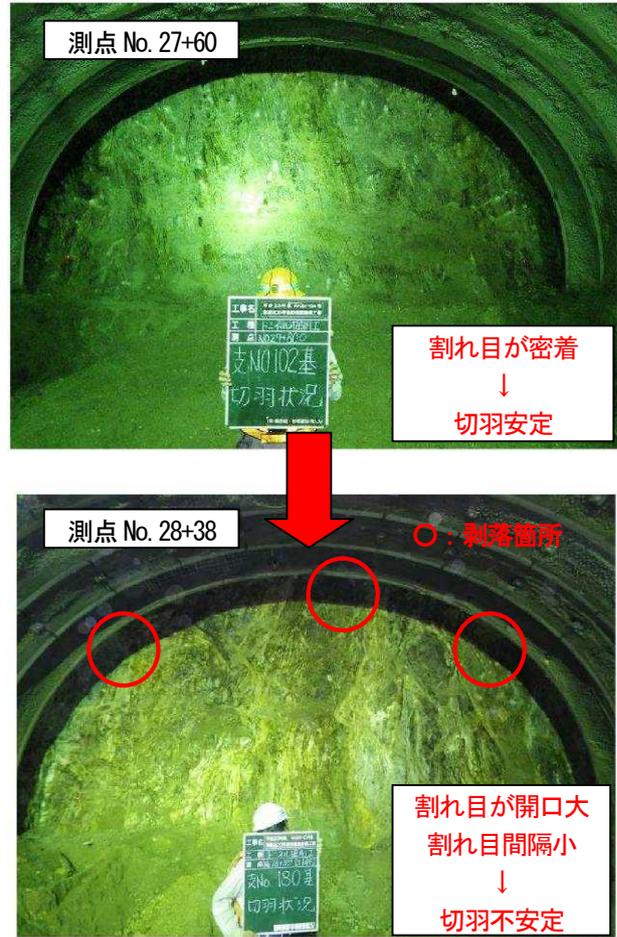
図-12 切羽鏡面の推移

しかし、掘削が進み終点側坑口部に近づくにつれて図-12に示すように地山の風化変色が著しくなり、割れ目の開口度も大きくなり天端および肩部からの剥落が多くなってきた。

積層へと変わっていくことから地山の状況は確実に悪化すると考えられるため、測点No. 28+41から打設本数を17本/断面に戻すことによって対応した。

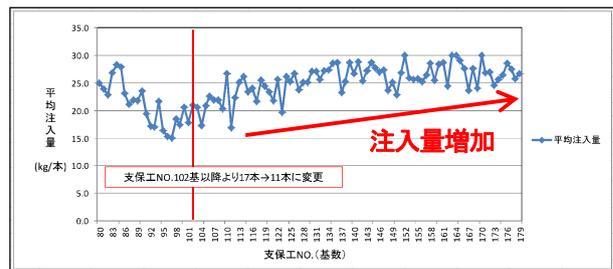
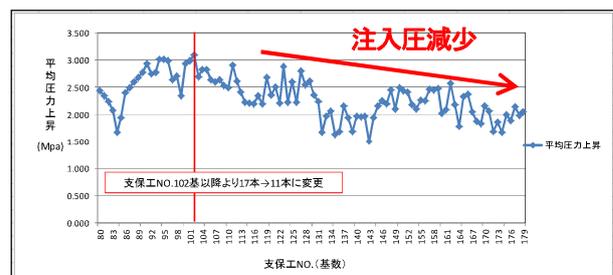
図-13 注入量および注入圧の推移

また、図-13に示すように注入式フォアポーリング注入量は増加する反面、注入圧力は減少傾向となった。これは、割れ目間隔が細かい上に開口度が大きくかつ方向性も不連続であるためである。また注入間隔も大きいため、注入量は増加するが注入圧の上昇は見られず、ボ

ルト近辺での剥落は見られないものの、ボルト周辺に十分な固結体が形成されず割れ目間の接着力の低下したボルト間で剥落が生じたと考えられる。
