# 被圧地下水影響地盤における 水門基礎杭の中掘施工について

林 基樹

近畿地方整備局 和歌山港湾事務所 海岸課 (〒640-8404 和歌山市湊薬種畑の坪1334)

キーワード 津波対策水門、長尺鋼管杭、中掘工法、被圧地下水

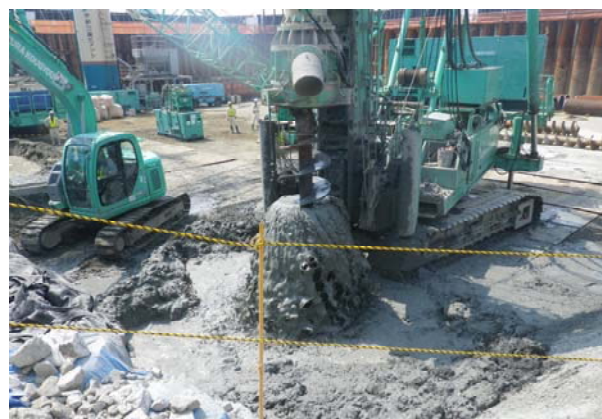
図-7. 被圧地下水噴出状況

本現場では、中掘掘削・沈設の繰り返し作業の中で、主に中杭④以降の杭を打設している際に、大量の泥水が噴き出す現象が発生した。これは、互層状態となる砂礫層から想定以上に被圧された地下水が杭中空部に流入し、排土作業と共に吹き出てきたものと考えられた。被圧水量は鋼管杭1本あたりで平均80m<sup>3</sup>程度あり、多いところでは継杭1本あたりで最大100m<sup>3</sup>噴出した。なお、管内の被圧水位は、施工基盤DL-2.50より4.55m高いDL+2.05mの位置であった。

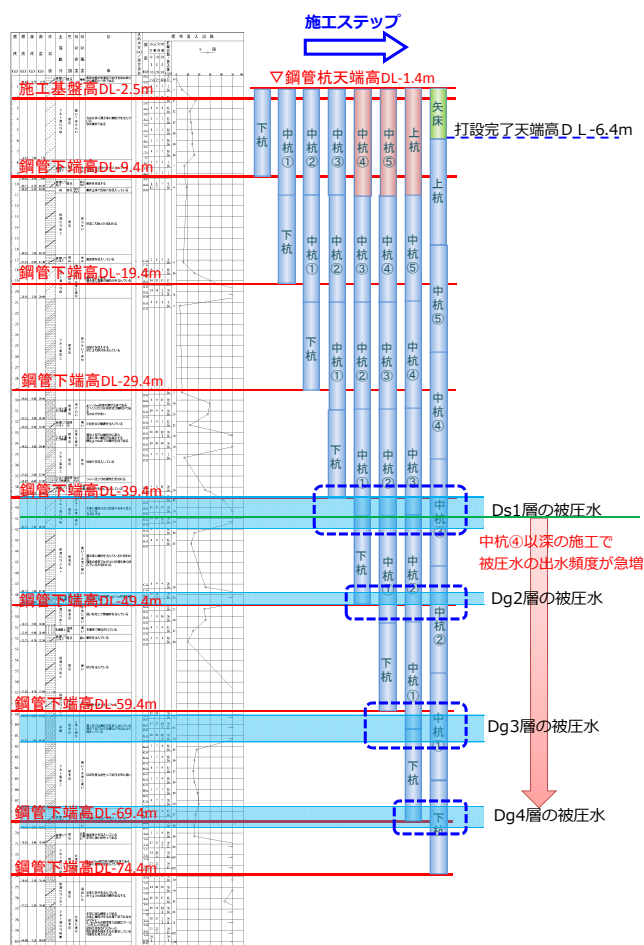
図-8. 被圧地下水発生状況図

近隣基礎杭工事では、ここまで大量に被圧地下水が噴き出す事例がないことから、事前調査で詳細な地下水調査を行っていなかった。(図-7, 8)

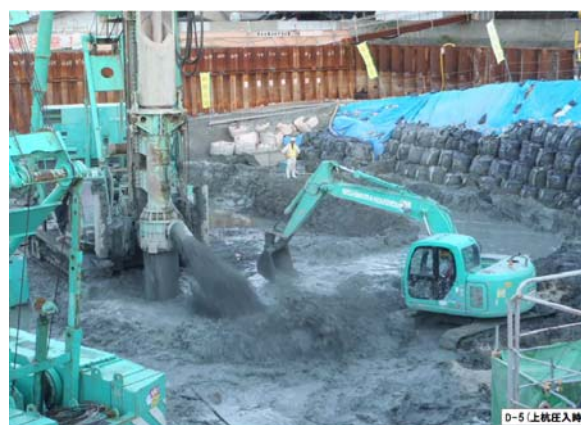
図-9. 泥水の拡散状況

被圧地下水の噴出により泥水・泥土が鋼管杭周辺一帯に広がってしまうため、狭隘な施工ヤード内で如何にこの被圧地下水を処理するかが課題であった。一旦、広範囲に広がった泥水・泥土をバックホウで集積するのは困難であり、作業時間にロスが生じてしまううえ、杭打ち機等の重機足場が軟弱状態になることから、その都度、再整備（表層改良）する必要が生じた。(図-9)

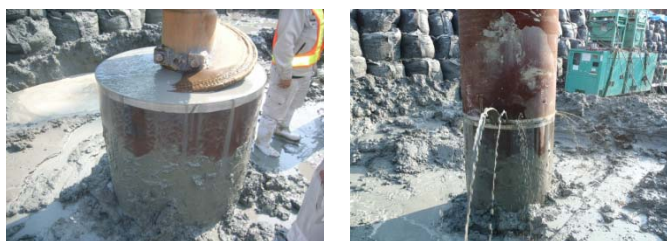
図-10. 被圧地下水溢れ出し状況

中杭④～⑤及び上杭の継ぎ溶接時において、鋼管杭下端部が被圧帯水層に位置すると、管内中空部より被圧地下水が上昇して杭頭部より溢れてくる状況となり、継ぎ杭溶接が不可能となった。(図-10)

継ぎ杭溶接作業は、溶接速度を一定に保つ必要があり、泥水・泥土中での足下が悪い状態では、断続的な溶接に

繋がり品質に悪影響を及ぼすことになる。さらには、溶接作業中の感電事故や転倒等、工事の安全性に対する懸念もあった。

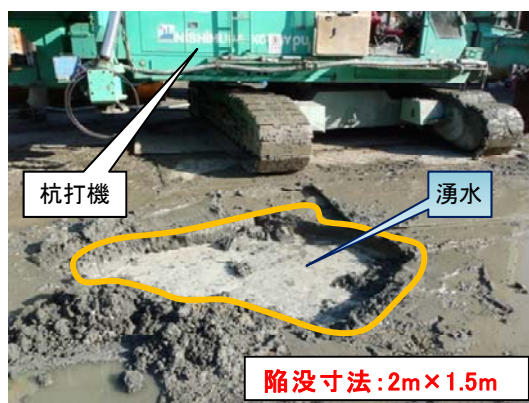
図-11. 施工基盤陥没状況

鋼管杭打設完了後の杭孔は、掘削残土で埋戻す計画であったが、被圧地下水により孔内水位が高い状況では、密実に埋め戻すことが困難であり、また埋戻し後も湧水の影響で軟弱状態となってしまうため、陥没を繰り返す状態となった。(図-11)

杭打機の移動範囲には敷鉄板を敷設していたが、敷鉄板直下にできる陥没については確認が困難であった。また、施工が進捗していき陥没影響範囲が広範囲になると、杭打機支持地盤としての耐力を失い、杭打機が転倒する恐れがあることから、早急に杭孔埋め戻し箇所の陥没対策を取る必要が生じた。

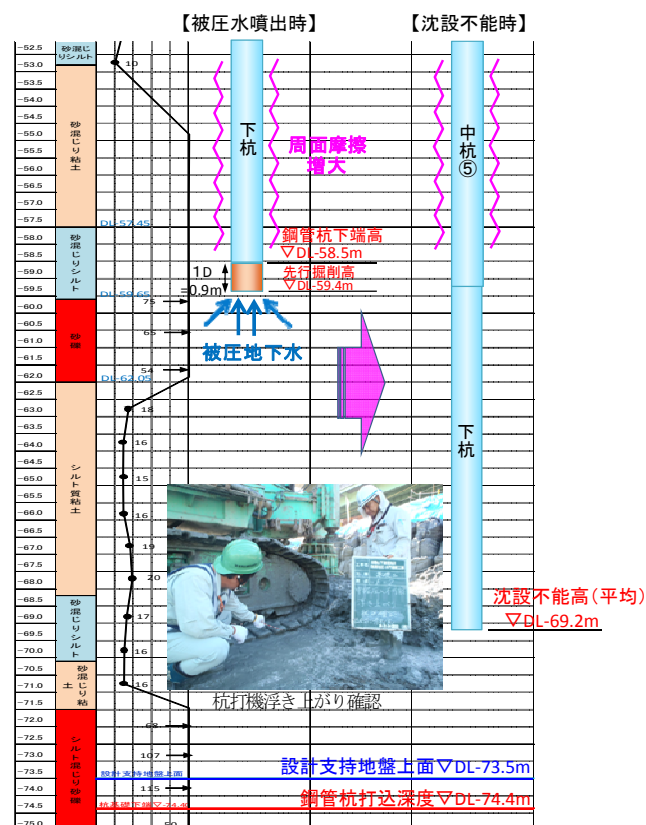
図-12. 沈設深度状況図

中掘工法で施工する鋼管杭88本のうち、36本(約40%)が途中で沈設不能となった(沈設不能高さは平均DL-69.2m付近)。沈設不能箇所においてオーガーヘッドは鋼管杭より1D先行で掘削可能であったが、鋼管杭を圧入しても杭は下がらず、中掘機が浮き上がる状況となった。(図-12)

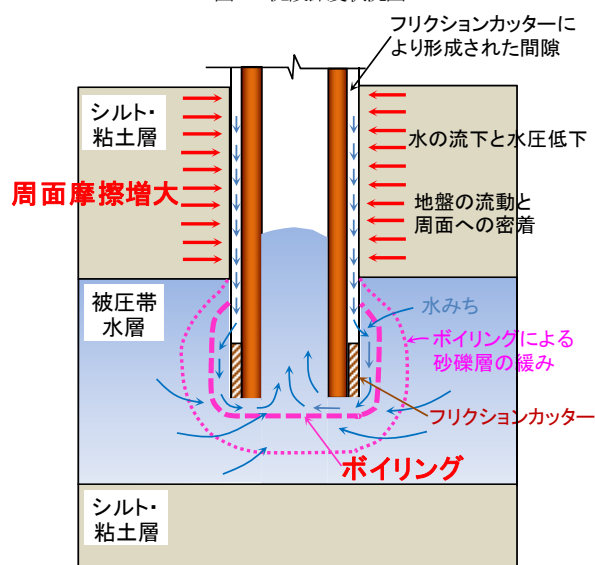
図-13. 杭先端ボーリング状況図

原因としては、元々の地層特性や排土状況の良否の要素に加え、被圧帯水層である砂礫層へ鋼管杭を貫入する際に、被圧地下水が杭中空部に流入することでボーリング現象が発生し、細砂層が緩められるとともに、上部シルト・粘土層における杭周囲の水圧が低下し、地盤が杭側に流動することで周面摩擦を増大させたことが主要因と考えられる。(図-13)
