# 供用中の既設橋梁を活用した拡幅工事について

遠藤 謙介

工事名称：加古川中央JCTランプ橋他上部工事

工事場所：兵庫県加古川市

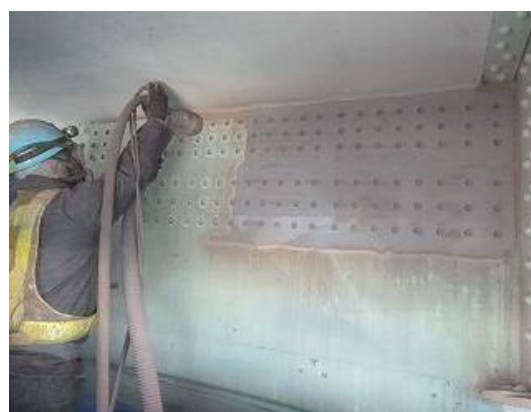
写真 4-1 バキュームブラスト施工状況

腹板補強板は摩擦接合であるためケレンは 2 種以上が条件である。2 種ケレンは手工具を使用するが、この場合、旧塗膜が飛散してしまう。旧塗膜は鉛が多く含まれる A 系塗装であり、環境への配慮と品質向上を目的としてバキュームブラストを採用した。（写真 4-1）

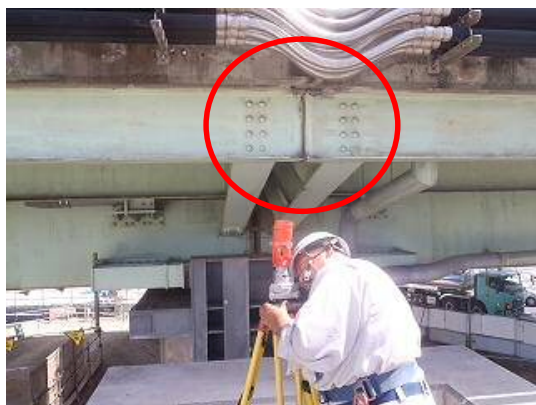
写真 5-1 桁遊間異常

桁掛違い部に遊間異常がみられた。（写真 5-1）

桁温 30℃ 設計遊間 90mm（実測値 0mm）

冬季は桁が収縮しており桁端部は接触していない。橋梁下から望遠鏡による橋梁点検調査をただけでは発見しにくい事例である。

主桁を温度変位に追従させるため桁端部をガス切断し (写真 5-3), 必要遊間を確保した。工事期間は供用中の加古川バイパスを 36 時間連続規制して実施した。

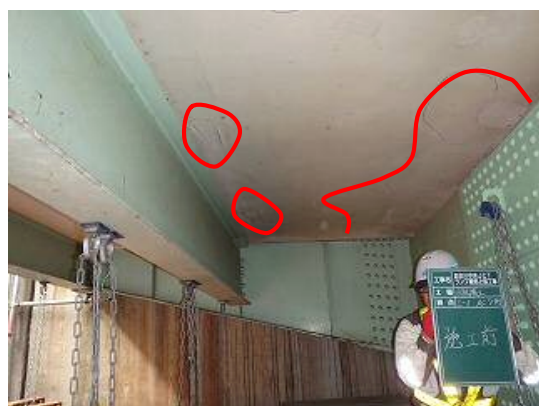
写真 5-2 床版補強異常音範囲 (赤枠内)

既設橋の床版下面補強には吹付けモルタル工法が施工されていたが、打音ハンマーによる検査の結果、モルタルに浮きが見られた。

- 2003 年 増桁補強, 床版下面補強
- 2008 年 橋梁点検 B 判定 (状況に応じて補修を行う必要がある)
- 2013 年 橋梁点検 S 判定 (詳細調査が必要な損傷) 品質低下は進行性であると判定された。

供用中パイパスにおいて、現状では既設の床版下面補強モルタルを撤去すると強度が不足するため、供用交通の安全性確保が課題であった。そこで設計コンサル、舗装業者を交えて施工方法を検討した結果、床版下面補強モルタルを撤去する前に上面増厚を実施し、既設床版モルタルを撤去する計画とした。

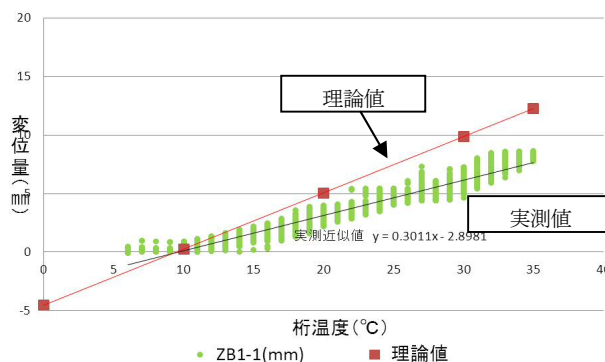
図 5-3 可動支承モニタリング結果

また、支承及び下部工の挙動を 4 月～9 月まで 5 ヶ月間モニタリングし既設橋挙動の健全性を確認した。一例として可動支承のモニタリング結果を図 5-3 に示す。支承は可動支承、固定支承とも健全であった。

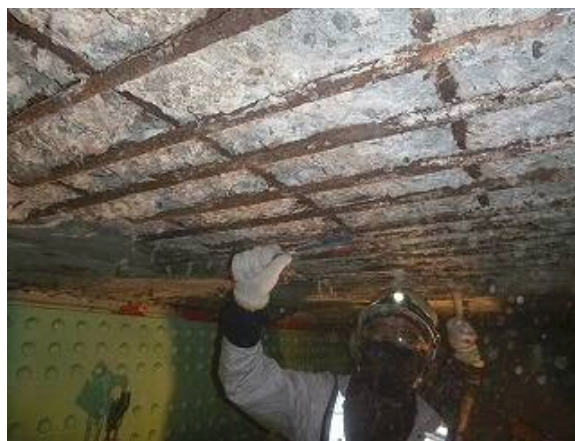
写真 5-6 既設床版鉄筋の発錆状況

床版下面補強モルタルを全て撤去した後、既設床版下面を打音ハンマーによる検査を行った。その結果、一部に浮きと思われる異音があった。そこで異音部のコンクリートを研り出した結果、既設床版鉄筋に発錆が見られた。（写真 5-6）

上面増厚施工時でも漏水跡が見られたことから、この発錆は橋面からの漏水が原因と考えられた。対策として床版上面増厚の上面に防水層を設けた。さらに発錆箇所は錆の除去後に断面修復を実施した。
