# 砂防施設の点検結果と課題について

<sup>1</sup>滋賀県甲賀土木事務所 河川砂防課

そのことから, 前段階として平成 24 年度に独自に点検カルテを作成し, 管内の砂防えん堤および溪流保全工の一部について点検を実施した。本稿では, 当該点検を通して見えてきた砂防施設の劣化の特徴と点検の課題について整理した。

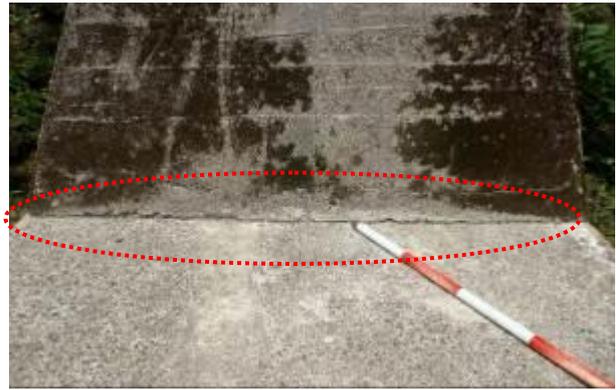
また、図 4-3 に示すように袖部に亀裂，剥離，遊離石灰が確認されたえん堤も 8 基に上った。

図 4-3 えん堤本体と袖部との境界のクラック

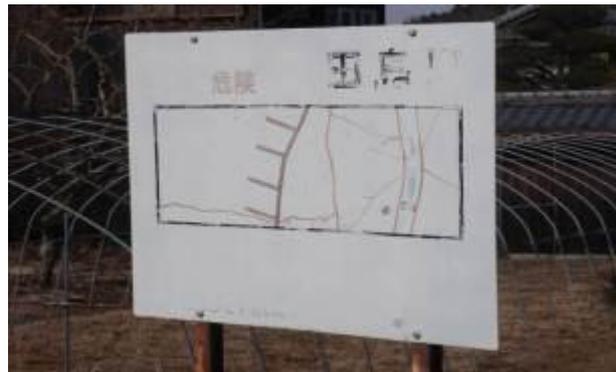
付属施設の看板（特に土石流危険渓流を示す看板）は，老朽化により支柱の折損や文字等の退色が多数確認され，一斉の更新が必要と考えられる。図 4-4 に文字等の退色が確認された看板の一例を示す。

図 4-4 土石流危険渓流を示す看板（文字が薄い）

その他、砂防指定地看板の劣化が多くみられ、これは公共事業予算が逼迫している現状において、土石流危険渓流の住民への周知による危機意識の向上は災害に対するリスクマネジメントとして重要であり、早期改善の必要があると考えられる。

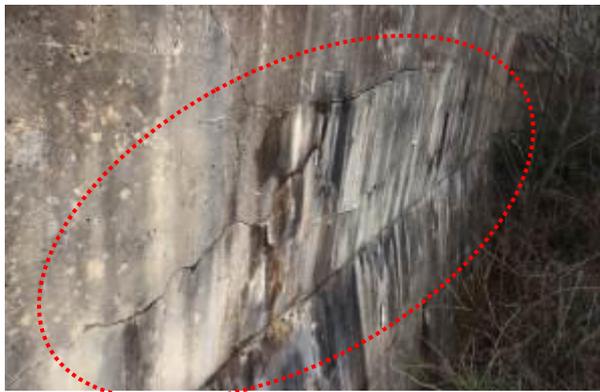
クラック(亀裂)は本堤と袖の接続部やコンクリートの打ち継ぎ目で確認された。これはコンクリート打設時の施工管理が不十分であったことや、コンクリートの打継処理技術が現在と比較して発達していなかったことなどが要因と考えられる。また、図 4-2 のように施工

不良もしくは材料不適が要因と推測されるクラックがえん堤中に入っているものも確認された。

図 4-2 えん堤全面に広がったクラック

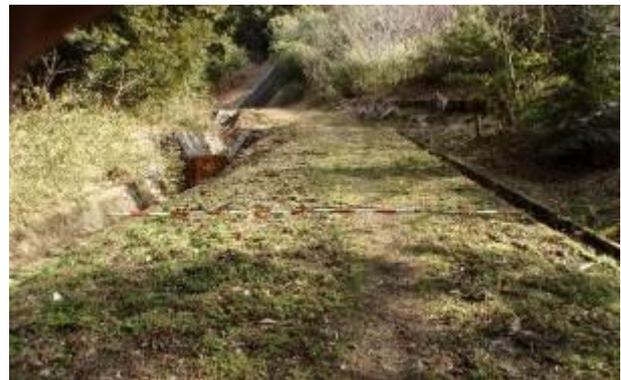
管理用通路について，草木の繁茂や路肩欠損等のため通行が不可能であった施設は 11 箇所へのぼった。しかし，地元で除草等管理されている箇所も確認されている。(図 4-5)

図 4-5 地元で除草等管理されている管理用通路

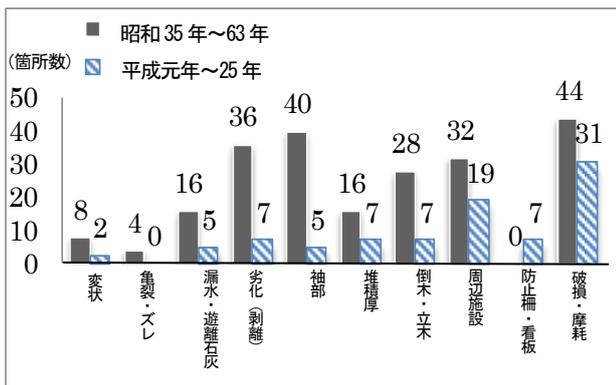
図 4-6 に砂防えん堤の年代別点検項目の異常箇所数の割合を示す。これより、古いえん堤ほど損傷が多く見られ、目視においても経年劣化は確認することができ、砂防えん堤も他の構造物と同様に定期点検を行い亀裂や劣化の進行や度合いを把握し維持補修等の対策を立てる必要があることを再認識できた。

図 4-6 年代別点検項目別の異常箇所数の割合 (100基当たり)
