県道多賀醒井線における2013年台風第18号 による路面陥没についての考察

渡部 博嗣¹

¹滋賀県 芹谷地域振興事務所 (〒522-0071 滋賀県彦根市元町4-1)

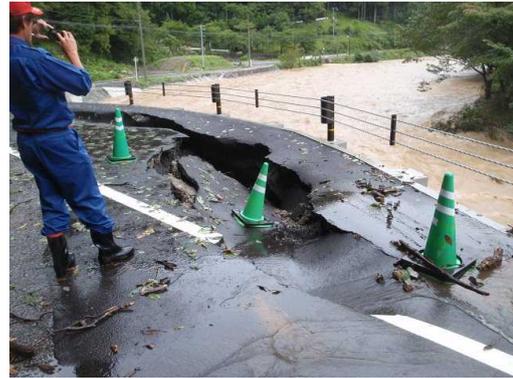
図-3に示すとおり、2箇所で路面陥没が発生した。特に被災箇所Bでは大型積ブロックの背面が肉眼で確認できるほど裏込土が吸出しを受けていた。

写真-1 被災箇所B (9/16 9:30頃)

被災箇所へは沢からも泥水が供給される状況にあった。この水が舗装の亀裂等から路面へ浸透していたことは容易に想像できる。写真-1では雨水が陥没箇所に入っていることがわかる。

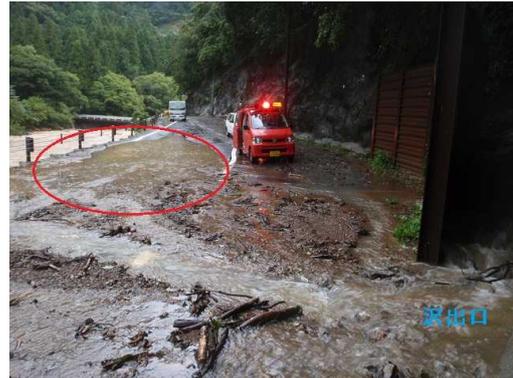
写真-2 被災箇所A (9/16 9:30頃)

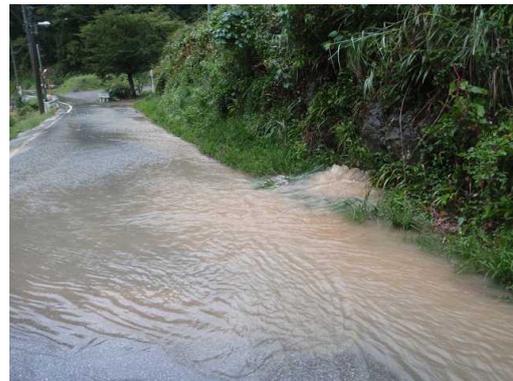
その一方で、兼用護岸である大型積ブロックに設置していた水抜きパイプからは排水が全く確認できなかった。洪水のため河床付近の状況は確認できなかったが、近傍の道路脇から今まで見たこともないほど大量の水が湧き出していた（写真-3）。被災箇所から上流に約2.5km遡ったところに、県指定天然記念物の「河内風穴」がある。この付近の地質には石灰岩が含まれ、このような水みちが到る所に存在している可能性がある。

写真-3 路側からの湧水 (9/16 9:30頃)

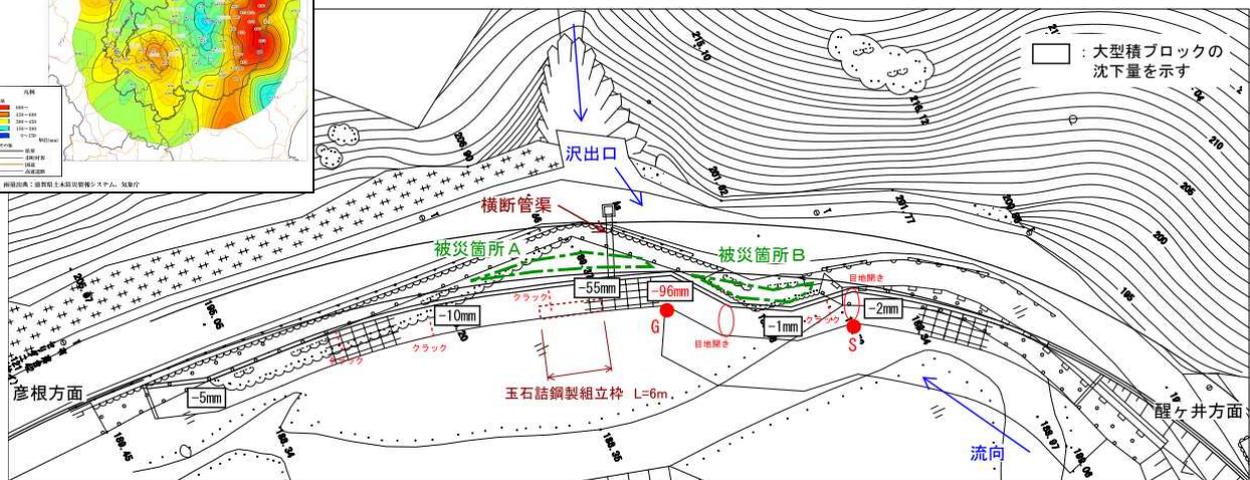
図-3 被災箇所平面図

図-3に示す箇所で最大で96mmの沈下が確認され、併せて横断管の抜け、ズレが確認された。大型積ブロックが沈下しているにもかかわらず、横断管は川側が上へずれていた(写真-4)。また大型積ブロックと背面土との間に隙間があったため、背面土圧によって大型積ブロックが押された可能性は低いと考えられる(写真-5)。

これらのため、洪水流が被災箇所の上流側(図-3の地点S付近)で大型積ブロック基礎下から背面側へ浸水し、岩着した既設護岸に沿って流れ、裏込土の細粒分を吸出しながら下流側(図-3の地点G付近)へ流れ出し、この際に大型積ブロック基礎下の玉石層が特に大きく流出し、大きく沈下したと推測した。

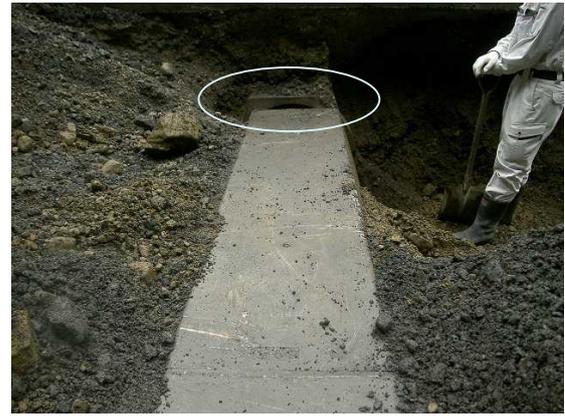
以上の変状を総合的に考えると、大型積ブロックがなんらかの原因で自沈し、そのため川側へ転倒したものと推測した。

写真4 横断管変状 (奥が川側)

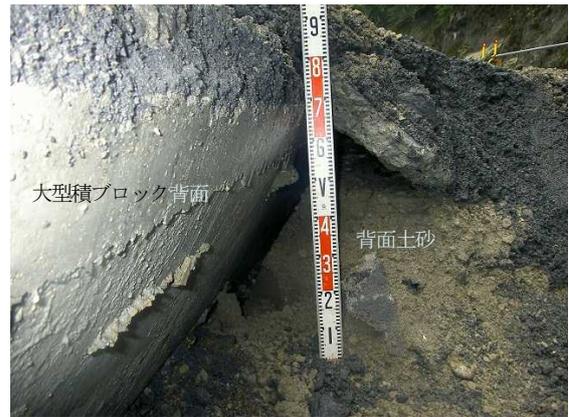
写真5 大型積ブロック背面状況

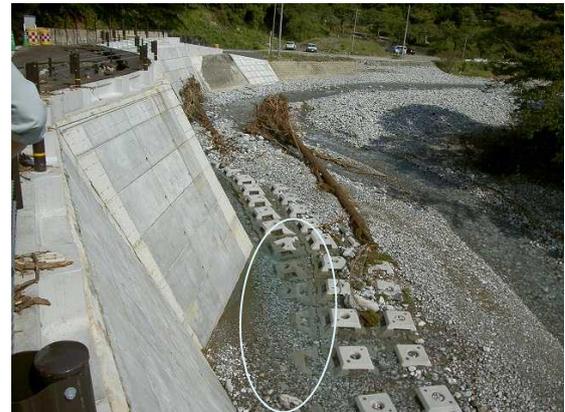
写真-6に示すとおり、大型積ブロックが最も沈下した地点と一致して根固ブロックの沈み込みが確認された。

写真6 根固ブロック変状

沈み込んだ根固ブロックと大型積ブロック基礎の間には幅1m程度の隙間(土砂埋戻)があった。河道内にある構造物の周囲では水の流れが複雑になり、局所洗掘を

引き起こすことがある。根固ブロックの下流側に土砂部があったことから、ここに大きな洗掘が発生したと考えられる。

洗掘により河床が低下したことにより、大型積ブロックの根入長が不足した状況にあったと考えられる。このことが基礎下の玉石層の挙動を可能にし、前記(1)(2)の原因になったとも推測できる。

根固工と護岸基礎との間に隙間（土砂部）がある場合、洗掘を受けやすく構造上の弱点となる。このため、根固工の設置位置に配慮を要する。

このため、以後の予防対策として、大型積ブロック基礎部前面への止水矢板の新設および根固工の再施工を実施した。砂利層への矢板打設については、礫当たりにより設計長の打設が不可能かもしれないという懸念があったが、結果的には通常のパイプロハンマによる打設で施工できた。このことから当箇所の砂利層があまり締まっていない層であったことが改めて認識された。

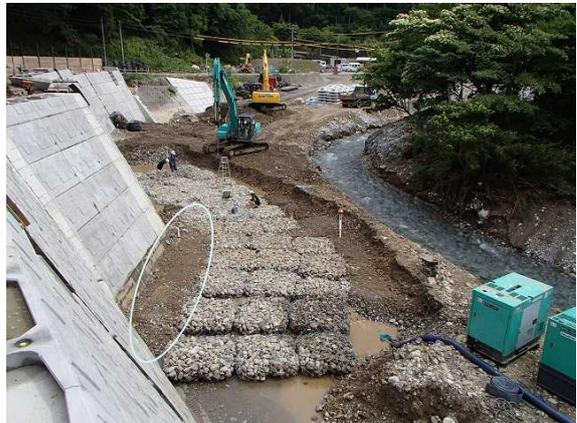
写真-7に示すとおり、本工区では根固ブロックの下に袋詰玉石を連結したものを使用した。根固ブロックの沈み込みがあった箇所は、ブロック設置時に大型積ブロックとの間に幅1m程度の隙間(土砂埋戻)があったことが確認できる。

写真7 根固工施工時の状況

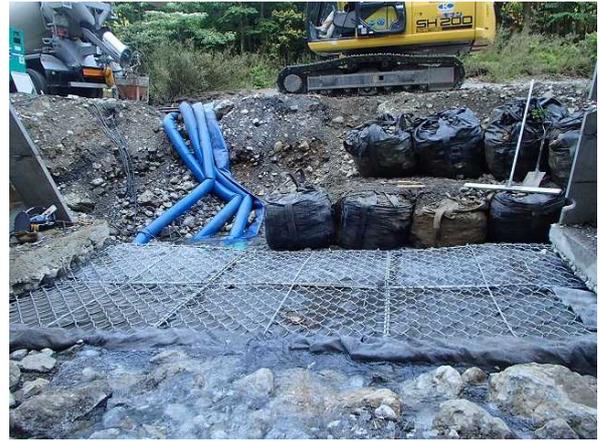
被災箇所Aでは施工当時、大量の湧水が地盤から噴き出しており、8インチポンプ4台をフル稼働しても水位が下がることはなかった。

被災箇所Aにおいては施工時に大量の湧水があったため、大型積ブロックの基礎コンクリート打設が不可能であった。また止水は不可能と思われたが、もし止水できたとしても行き場を失った水がどこへ湧き出すか予測できず、これによる悪影響も懸念された。このため、局所的に玉石を詰めた鋼製枠を敷き詰め、湧水は芹川に導水しつつ、基礎コンクリートはドライ施工できるよう工夫した(写真-8)。

写真-8 基礎鋼製枠施工時の状況

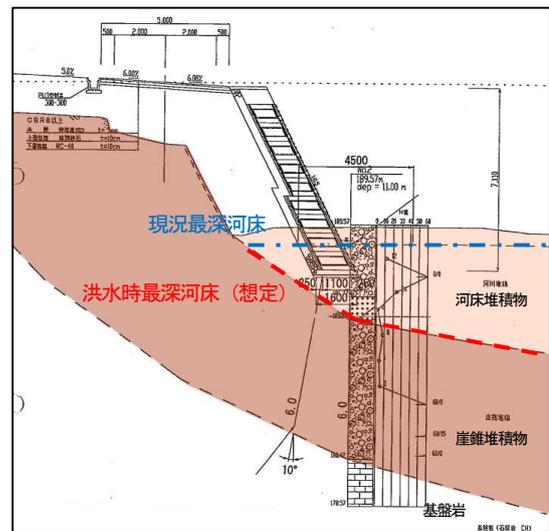
図4 被災箇所付近横断面図

また当箇所は淵であると考えられた。付近の土質調査結果において、水面下の玉石層でN値が4~8という非常に緩い層が確認された。すなわち洪水時には河床がさらに下がり、平常時にそこへ砂利が堆積したものではないかと考えられる。

また付近は「淵」と考えられたため、洪水時の最深河床は現況の最深河床よりもさらに低い位置にあった可能性がある(図4参照)。

水衝部に護岸を築造する場合は、特に計画河床高の設定に配慮を要する。計画河床高は最深河床高より設定されることが多いが、この最深河床高を測量時点の最深河床高から求めることが多いように思う。機械的にこのように設定するのではなく、平常時には砂利や玉石が堆積していても洪水時にはこれらが流失する可能性があることを考慮し、これを土質調査結果等から把握に努め、洪水時における最深河床高を読み解くよう努める。
