# 舞鶴港における将来計画を見据えた岸壁の老朽化対策に関する技術的検討について

舞鶴港第2ふ頭地区岸壁（水深-9m、施設延長330m）は、ケーソン式岸壁70mと栈橋式岸壁260mから構成されており、特に栈橋式岸壁のうち176mは、1929年から1938年に築造された既設重力式岸壁の前面にコンクリートウェル（※1956年から1958年施工）を脚柱とした横栈橋を採用している。他方、当該岸壁は、市街地に近く利便性が良いことから近年はクルーズ等の旅客船バースとしての利用も多く、港湾計画では、水深-10mの位置付けがなされており、将来の増深計画への対応も見据えた形での老朽化対策に関する技術的検討が必要となった。

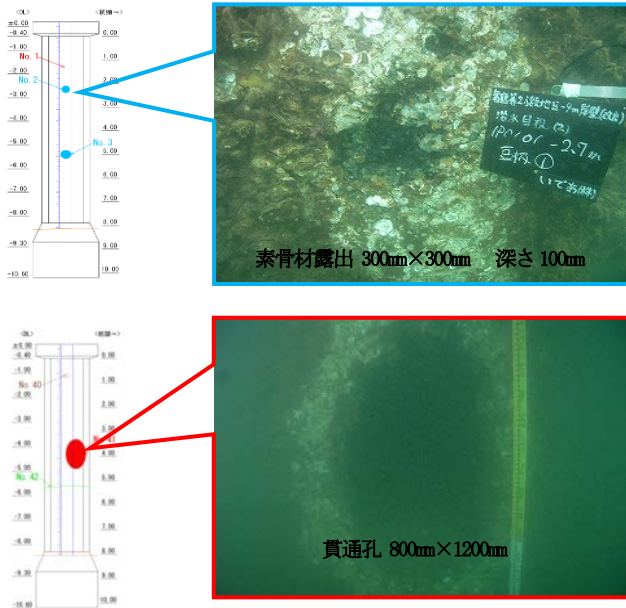
図-4 コンクリートウェル杭状況

潜水目視調査を実施したが、当初、外観に大きな変状等は確認されなかった。しかし、施設の一部が50年以上を経過しているため詳細な調査が必要と判断し、附着物を部分的に除去し、表面の劣化・損傷状況等を更に詳細に点検することとした。その結果、コンクリートウェル杭において、貫通孔や錆汁並びに粗骨材の露出が多数見つかかり、また粗骨材露出箇所付近のコンクリートは非常に脆くなっている状態で、コンクリートウェル杭が局所的に劣化していることが判明した。

コンクリートウェル杭に800mm×1200mmの貫通孔が見つかる等早急な対策が求められる状況にあることが判明した。

しかし、全杭にて潜水目視調査を追加し附着物を除去して杭の状態を確認したところ、コンクリートウェル部に大規模な貫通孔が確認され、現状で耐力を有していない状況が確認されたこと、かつ陥没箇所や粗骨材露出箇所が随所で確認され、その付近は特に脆くなっている状況が確認されていることから、コンクリートウェル杭は非常に劣化が進行している状況ではないかと考えた。

過したコンクリート構造物で、老朽化により脆くなっている箇所がある。また、現在変状がない箇所でも、貫通孔の箇所のように、外力が働いた際に大きな変状に進行する可能性も考えられること。また、粗骨材露出箇所では、錆汁の露出状況やかぶり不足により杭中の鉄筋が腐食し、既に残存耐力を有していない可能性が高いことが考えられたため、部材としての評価をa評価とし事後保全処置が必要であると判断した。

以上から、コンクリートウェル杭については、コンクリートウェル杭を利用した構造検討を検討したが、杭自体の残存耐力を有していない可能性が高いこと、また他に事例もなく今後の維持管理を行いにくいことも含め比較検討を行った結果、部分的な補修対策ではなく、抜本的な対策により補修を行う必要があると判断できたため、撤去・更新することとした。

今回、コンクリートウェル部について、コンクリートウェル杭を利用した構造検討を実施したが、コンクリートウェル杭自体の残存耐力を有していないこと、また他に事例もなく今後の維持管理を行いにくいことも含め比較検討を行った結果、部分的な補修対策ではなく、抜本的な対策により補修を行う必要があると判断できたため、撤去・更新することとし、コンクリートウェル部についても鋼管杭での栈橋式構造を採用することとした。

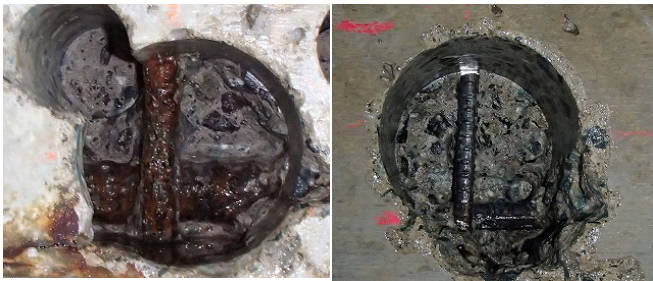
図-5 鉄筋腐食調査状況

はつり試験による鉄筋腐食調査では、コンクリートウェル部で、梁に腐食が確認されたが、栈橋部では、ほぼ確認されなかった。一方、非破壊試験による自然電位測定では、今回の調査箇所全てで90%以上の確率で腐食ありの結果となった。

【コンクリートウェル部】

【栈橋部】

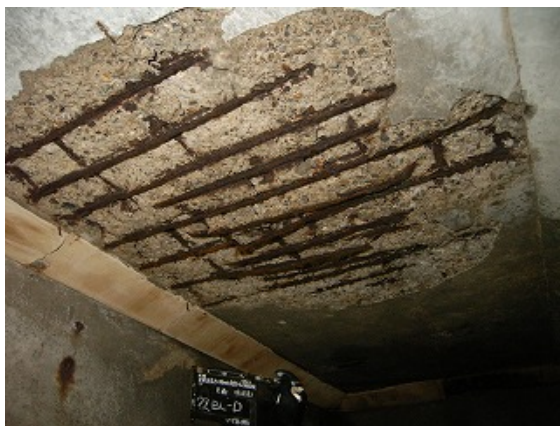
また栈橋下面の一部では鉄筋が露出している箇所が確認された。

栈橋下面部の鉄筋露出状況

栈橋下面部の一部で鉄筋が露出し離れている状況が確認されたが、鋼管杭は健全な状態であり、施設全体としては比較的健全な状態であった。また、塩化物イオン濃度が高いことから老朽化対策として予防保全処置が必要であると判明した。また、土留め護岸はコンクリートウェル部と同様で問題なかった。

なお、ケーソン部は、背後を軽量盛土での置換、栈橋部は、栈橋上部工に対して変状対策（ひび割れに対する表面処理や剥離・剥落に対する断面修復）や塩化物イオン対策として電気防食工法を行う等の予防保全処置の他、前面深層混合処理及び背後の軽量盛土で既存不適格への対策を行うこととした。

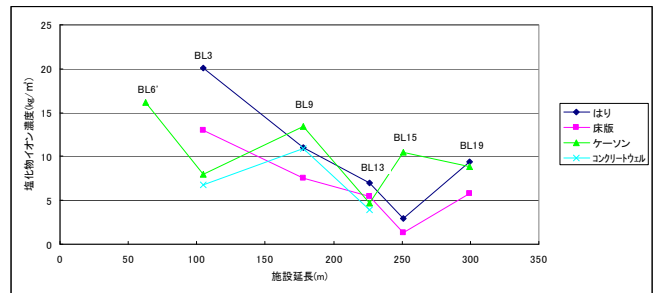
表-1 塩化物含有量分布

塩分含有量試験の結果、多くの箇所でも腐食発生限界塩化物イオン濃度2.0kg/m<sup>3</sup>を上回っており、鉄筋の腐食が進行し易い環境にあることが判明したが、L.W.L. 以下では、酸素の供給が極めて少ないため、塩分濃度は高くても、鉄筋が腐食する可能性は低いと判断した。

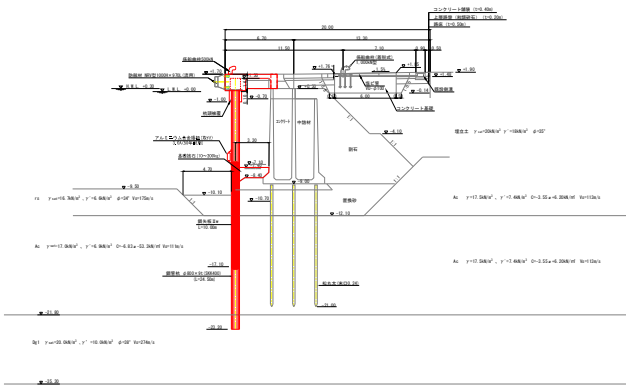
図-7 増深時断面（コンクリートウェル部）

しかし、本岸壁は現在貨物を取り扱っているが、将来計画では旅客船埠頭としての利用となるため、増深した場合、利用条件が変更され、上載荷重が30KNから10KNへと変わることとなる。

このため、各断面において岸壁の安定性を確認したところ増深した場合でも、特に対策を行わなくても問題ないことが判明した。
