# 農業用パイプラインの漏水位置特定手法の 適用性評価について

森岡 大介

近畿農政局 南近畿土地改良調査管理事務所 調査計画課

農業用パイプラインの漏水位置特定手法の適用性評価を行うため、奈良県の五条吉野地区において、トレーサーガス調査、多点相関法等の漏水調査を実施し、適用性評価を行った。

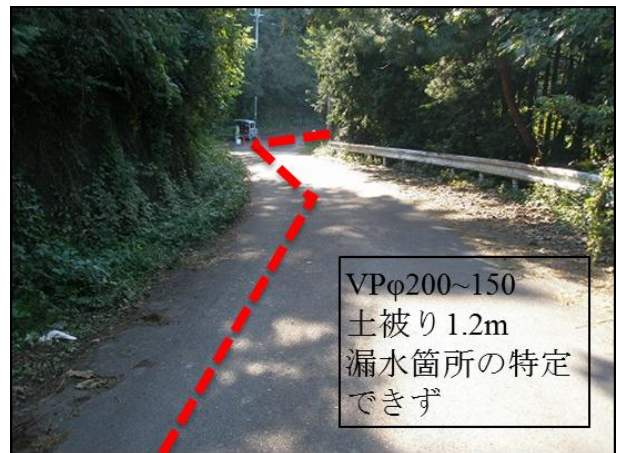
写真-1 現場状況

平成21年度に機能診断調査で水張試験を行ったところ、幹線用水路4-9号（写真-1）において漏水が確認されたため、漏水箇所を特定するため水圧試験及び音聴調査を実施したが、場所の特定には至らなかった。

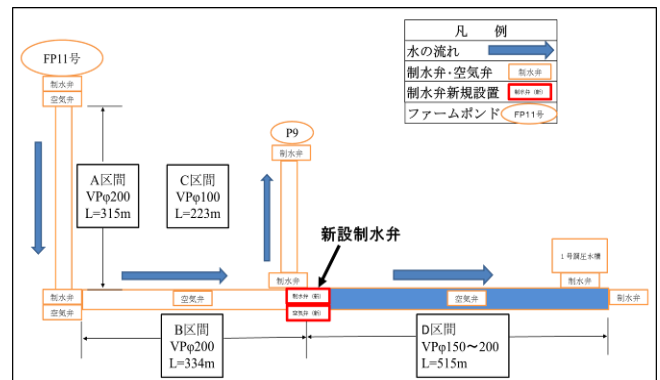
図-1 調査範囲

はじめに、漏水区間を絞り込むことを目的とした水張試験を実施した。調査の結果、表-2に示すA～D区間（図-1）の漏水箇所候補から、B区間とD区間に調査範囲が絞られた。更に、新設制水弁を両区間の間に設置し水張試験を行った結果、漏水区間はD区間のみに絞ることができた。

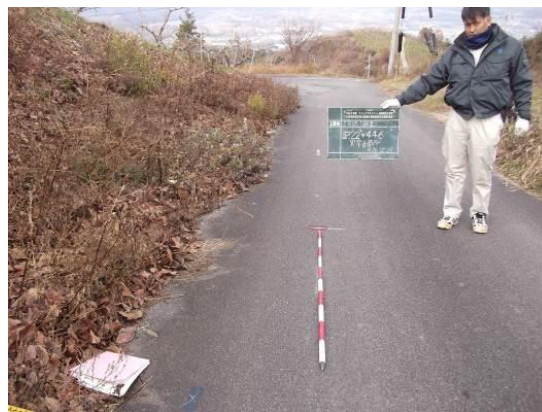
水張試験により特定されたD区間について、まず音聴調査（写真-2）を実施した。調査の結果、漏水箇所と思われる場所を1箇所（写真-3）概定できた。

写真-3 漏水箇所特定地点

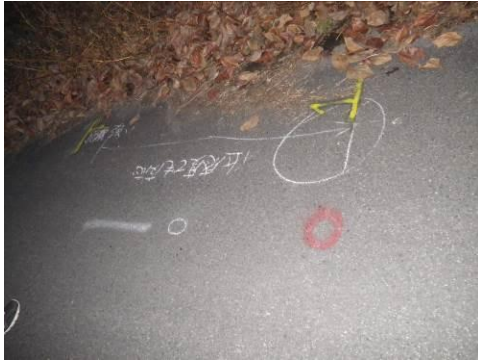
調査の結果、音聴調査とほぼ同じ位置（写真-7）で漏水箇所を概定できた。通常は埋設管路上のアスファルト舗装部での検知が想定されるが、調査結果では側溝側法面からより強い反応が見られた（写真-8）。これは漏れ出すガスが舗装部より未舗装部の隙間に透過しやすいことが要因と思われる。

写真-7 漏水特定箇所①

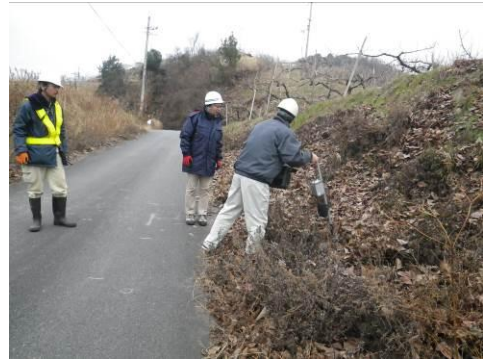
写真-8 漏水特定箇所②

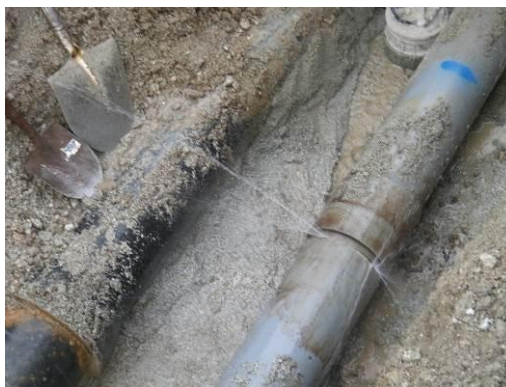
概定した漏水箇所について、調査結果の検証を行うため試掘を行った（写真-12）。その結果、管の継手部分に漏水箇所が発見され（写真-13）、調査手法の有効性の確認を行う事が出来た。なお、漏水箇所の補修後、再度水張り試験を行い、漏水が止まったことが確認できた。この結果により、本調査で漏水箇所の発見を全て行うことができたと考えられる。

写真-13 漏水箇所
